AUTORIDAD NACIONAL DE LICENCIAS AMBIENTALES
- ANLA -
AUTO N° 04002
(27 de mayo de 2022)

“Por medio del cual se efectúa control y seguimiento ambiental”

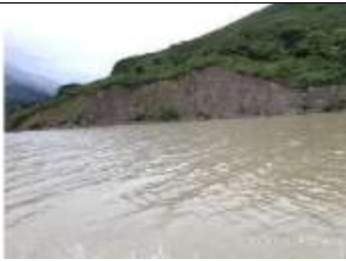
Sitio 4 – Sector central	No muestra caída de suelo residual ni orgánico, tampoco de matriz fina del coluvión, se observan leves lavados o socavaciones, el área expuesta se conserva. Se observa germinación de cubierta vegetal.

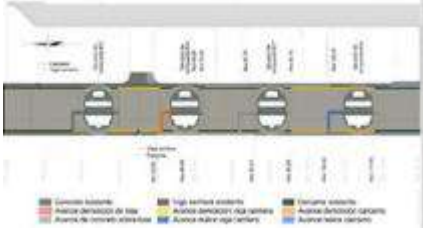
Figura 12 Demolición y reposición de piso en la galería de pozos de compuertas 5 a 8. Fuente: radicado 2021285108-1-000 del 29/12/2021

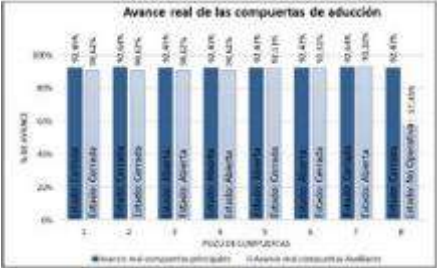
Pozos de compuertas	En este frente, se reportan actividades de limpieza, reparación de pintura y el montaje y alineación del pórtico en la zona de pozo de compuerta No. 8. En relación con las compuertas en cada uno de los pozos de aducción se tienen los siguientes avances:

Figura 13 Avance y estado de la compuertas de aducción. Fuente: radicado 2021285108-1-000 del 29/12/2021

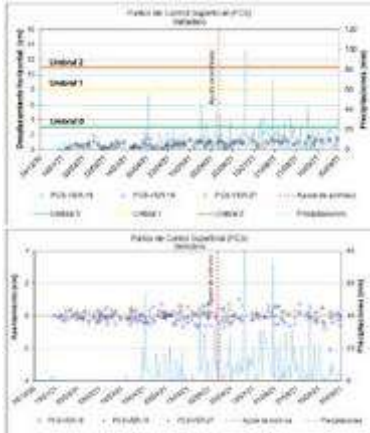
Vertedero Zona Norte		
Deformación Superficial	<p>El tipo de instrumento que monitorea esta variable corresponde a Control topográfico.</p> <p>Del Concepto Técnico 6993 del 8 de noviembre de 2021, se habían realizado las siguientes observaciones:</p> <ul style="list-style-type: none">- Los puntos de control superficial PCS-VER-14, PCS-VER-21 y PCS-VER-24 reportan datos desde octubre del 2017 hasta febrero del 2019, cuando entra en operación el vertedero.- En los puntos PCS-VER-18 y PCS-VER-19, durante el periodo junio 2020 – enero 2021, las variaciones están dentro de los rangos de precisión, definidos en $\pm 1,20$ cm.- En el bimestre febrero – marzo del 2021, el PCS-VER-18 presenta variaciones mayores a la precisión del método de lectura definido en $\pm 1,20$ cm (registros hasta de 1,84 cm), mientras que el PCS-VER-19 se mantiene por debajo de este.- Durante el periodo abril – mayo del 2021, las lecturas reportadas muestran que los asentamientos se mantienen estables y desplazamientos muestran variaciones con incrementos máximos de 1,84 cm, que superan el rango de precisión del instrumento ($\pm 1,20$ cm), pero que representan una variabilidad baja, tanto en datos históricos como actuales. <p>Por lo cual se impuso la obligación en el literal d) del requerimiento 12, del Acta 364 del 9 de agosto de 2021, que no fue cumplida por HIDROITUANGO y se reitera.</p> <p>Ahora bien, para el actual periodo de reporte, junio a septiembre de 2021, la sociedad nuevamente hace idénticas afirmaciones a las descritas previamente, por lo que se solicita nuevamente para el actual periodo, así: Detallar las causas que generaron las deformaciones registradas entre junio septiembre a 2021, para el área monitoreada por el prisma PR-VER-18 de la zona norte del vertedero</p>

<p>Figura 50. Desplazamiento y asentamiento PCS-VER-18 y PCS-VER-19</p>

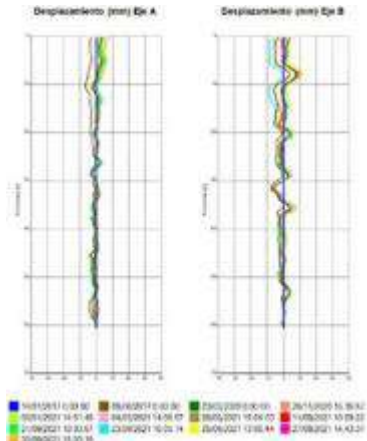
Acta No. 3 del 11 de marzo de 2019		
Obligación	Carácter	Cumple
<div>Desplazamientos</div> <div><p>El tipo de instrumento que monitorea esta variable corresponde a Inclínómetros.</p><p>Del Concepto Técnico 6993 del 8 de noviembre de 2021, la ANLA hizo las siguientes observaciones:</p><ul style="list-style-type: none">- Los inclinómetros IN-VER-11 e IN-VER-12 no se encuentran operativos en los meses de abril y mayo de 2021, registrando desplazamientos hasta inicios del 2019.- Para el IN-VER-10, durante el periodo junio 2020 – enero 2021, se reportan desplazamientos acumulados en superficie hasta de 7,58 mm con un azimut de 103,8°, hasta el 31 de enero de 2021, el incremento se ha presentado en tasas de 0,02 mm/día.- Para este mismo inclinómetro, en el periodo febrero – marzo del 2021, se presenta desplazamientos acumulados en superficie hasta de 8,17 mm con un azimut de 89,35°.- Para el IN-VER-10, no se tuvo acceso en los meses de abril – mayo de 2021 y la última lectura del 04 de marzo del 2021, presentando desplazamientos acumulados en superficie hasta de 2,06 mm con un azimut de 304,60°, sin una tendencia definida que evidencie movimiento.<p>Ahora, para el actual periodo de seguimiento, la nueva lectura en este instrumento reporta para el 27 de septiembre de 2021, desplazamientos acumulados en superficie de hasta 8,03 mm con un azimut de 79,25°, pero no hay reporte para los meses de junio - julio 2021. Si bien la sociedad indica que no hay una tendencia definida, es claro el proceso de deformación acumulada en el sector, por lo tanto, es necesario que se presente el análisis detallado y la interpretación de posibles causas que están generando las deformaciones en el inclinómetro IN-VER-10 de la zona norte del vertedero, para el periodo junio – septiembre de 2021, según lo reportado en el requerimiento 2 del Acta 3 del 11 de marzo del 2019</p></div>	<div>

</div> <div>Figura 51. Registro IN-VER-10</div>

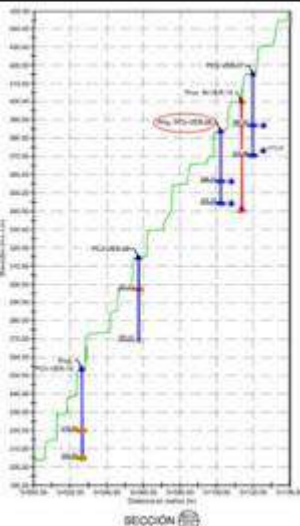
<div>Presiones Intersticiales</div> <div><p>El tipo de instrumento que monitorea esta variable corresponde a Piezómetros de cuerda vibrátil.</p><p>En la zona se tienen instalados los PCV - VER - 05, PCV - VER - 08, PCV - VER - 09 (lectura hasta octubre del 2020) y PCV - VER – 10. De ellos solo se encuentra activo PCV-VER-08, los demás no se registran lecturas por dificultades de acceso en la zona.</p><p>En el PCV - VER – 08, no se presentan presiones fluctuantes y no se registra columna de agua en ninguno de los sensores, lo que parece estar condicionado por la operación continua del vertedero, este es idéntico reporte al presentado en el CT 6993 del 8 de noviembre de 2021.</p></div>	<div>

</div> <div>Figura 52. Perfil esquemático PCV-VER-08.</div>

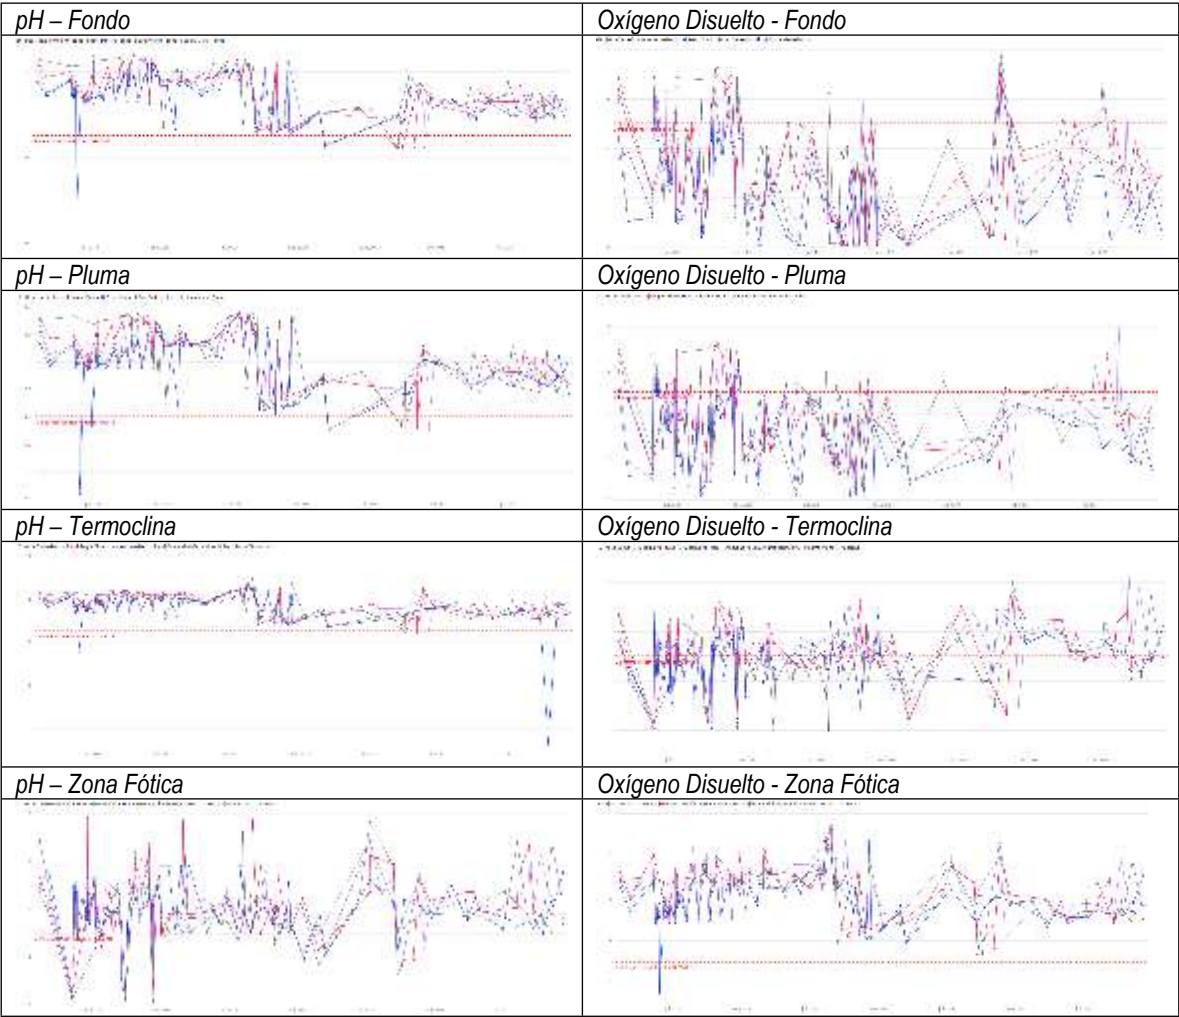
En cada profundidad se aprecian incrementos en las concentraciones de oxígeno durante los últimos 2 años. Sin embargo, para establecer un comportamiento adicional entre el pH y el O₂, se considera apropiado incluir la medición de potencial redox para estas estaciones.

Figura. Variación de pH y Oxígeno Disuelto a diferentes profundidades en las 5 estaciones sobre el embalse.
Fuente: ANLA, 2022 con Información entregada por la Sociedad.

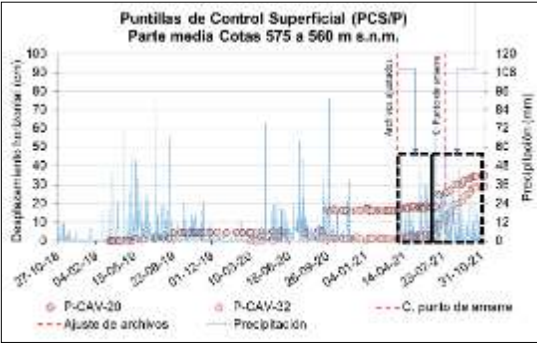
Figura. Relación desplazamientos horizontales con la precipitación. PCS-32 y 20.
Fuente: comunicación 2021285108-1-000 del 29/12/2021
