AUTORIDAD NACIONAL DE LICENCIAS AMBIENTALES

AUTO N°05926

(28 de septiembre de 2018)

“Por el cual se efectúa un seguimiento y control ambiental y se toman unas determinaciones”

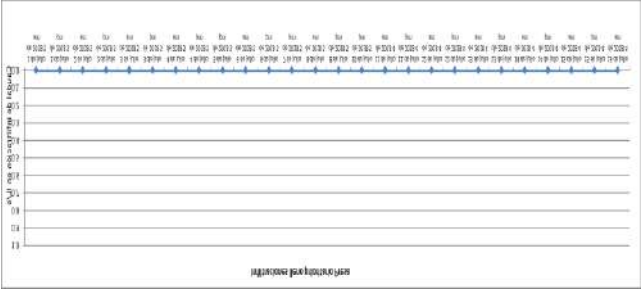
</div> <p>Figura 1 Infiltraciones Lleno prioritario presa <i>Fuente: Elaborado a partir de información presentada por la Sociedad Hidroeléctrica Ituango S.A. E.S.P., bajo radicados VITAL 3500081101479818111 del 1 de julio de 2018, 3500081101479818112 del 2 de julio de 2018,</i></p>

Lleno prioritario: Se remiten registro de datos de medición de caudal de infiltración en 3 puntos de control para el mes de junio, se incluye la metodología de medición (método volumétrico), registro fotográfico, análisis de la información, donde se verificó el descenso del caudal con tendencia a cero a partir de la segunda quincena del mes de junio, se precisa que el agua es producto del proceso de percolación dentro del material que conforma el lleno prioritario.

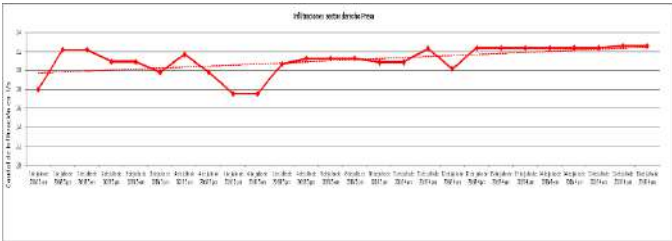
Figura 2 Infiltraciones sector derecho presa

Al 16 de julio de 2018 el promedio de infiltraciones del costado derecho es de 28,92 L/s considerándose que las medidas de manejo propuestas mantienen la condición de infiltración evidenciada en el mes de junio de 2018.

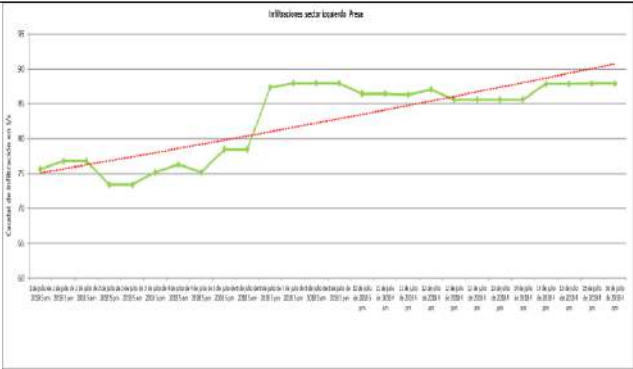
Figura 3 Infiltraciones sector izquierdo presa

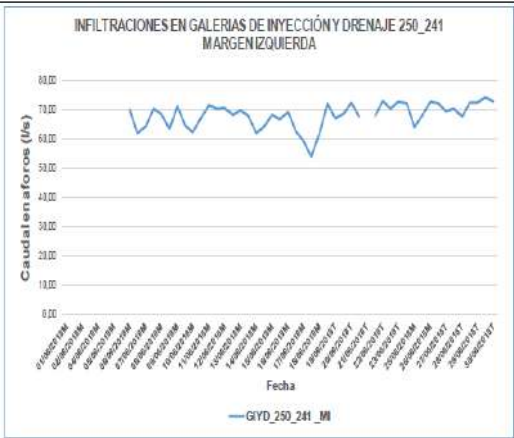
Galerías 250 y 241 MI: Se precisa que existe conectividad entre ambas galerías y por lo tanto el aforo del caudal se viene realizando en el portal de entrada 241, razón por la cual se reporta la información consolidada como galería de inyección y drenaje “GIYD_250_241_MI_Portal”; con respecto a los resultados en el mes de junio se pudo evidenciar que se presentan valores que oscilan entre 53 y 73 L/s, **información que indica que persiste la condición de infiltración a través del medio fracturado en la roca del macizo rocoso.**

Las medidas de manejo reportadas corresponden a la implementación de la cortina profunda de inyecciones, **la cuales han sido insuficientes en especial en los planos de discontinuidad presentes en la galería 250 que corresponden al 70% de las infiltraciones medidas en la GIYD_250_241_MI_.**

Como medidas adicionales se proyecta la implementación en la galería 250 de inyecciones de refuerzo en bóveda y solera en la cortina profunda, de L: 40 y 50 m, inyecciones de refuerzo en el abanico del extremo de la galería hacia la Presa e inyecciones de consolidación de L:5,0 m proyectadas en el hastial aguas arriba. Al respecto se considera que el promedio de infiltraciones del costado izquierdo al 16 de Julio de 2018 es de 78,04 L/s, encontrando que las medidas de manejo no han dado una respuesta efectiva a la condición de infiltración y **por lo tanto el riesgo de tipo estructural se mantiene.**

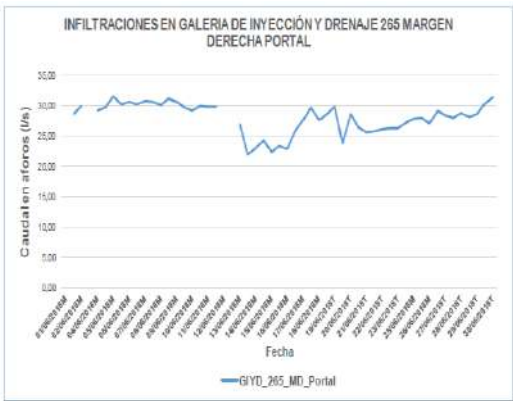
Galería 265 MD: Se reportan en el mes de junio caudales que oscilan entre 22 y 32 L/s, de acuerdo a la información reportada por la sociedad este valor corresponde a la suma de las filtraciones de la Galería 320 MD y de la misma galería 265 MD, se indica que la galería no presenta una condición de deterioro y por ende estos valores se encuentran en el umbral de diseño.

Las medidas de manejo reportadas corresponden a la implementación de la cortina profunda de inyecciones, en ese mismo sentido la Sociedad indica que a la fecha del reporte, se encuentra pendiente completar las inyecciones de consolidación de L:5,0 m proyectadas en el hastial aguas arriba, las cuales mejorarán la condición semipermeable de la cortina profunda , así mismo, se precisa que se intensifica en los trabajos de la perforación de la cortina de drenajes, localizada aguas abajo de la cortina de inyecciones, la cual dará un mejor manejo de las infiltraciones que se generan a través del plano de la cortina de inyecciones.
