AUTORIDAD NACIONAL DE LICENCIAS AMBIENTALES - ANLA -

RESOLUCIÓN N° 00948

(28 de junio de 2018)

“Por medio de la cual se imponen unas medidas de manejo ambiental y se adoptan otras determinaciones”

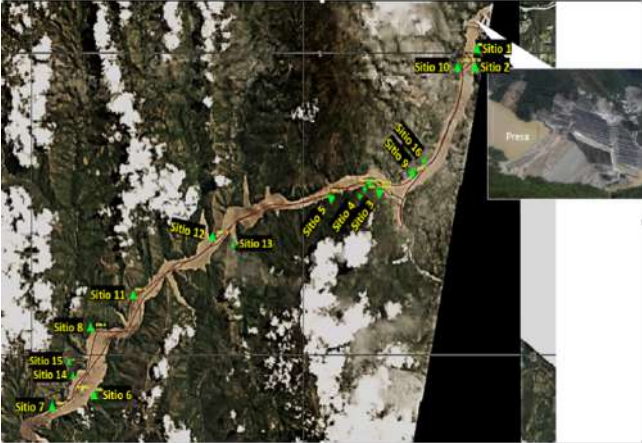
</div><div><div>Inventario de sitios inestables dentro de la zona del embalse PIH</div><div>Fuente: 3500081101479818076 del 11 de junio</div></div></div></div></div>

Obligación	Consideraciones
	<div><div><div>- Se identifican nuevos puntos:</div><div><div>- “Sitio 18. Cicatriz de deslizamiento antiguo que generó un escarpe subvertical que se reactivó y se observa hace tres o cuatro días caída de suelo limo-arenoso, la roca aflorante hacia la base es un esquisto cuarzo-sericitico con foliación subvertical y meteorizado hasta generar hacia la parte superior roca muy replegada y un suelo limo-arenoso de color blanco a crema y tonalidades grisáceas. Se nota descenso del nivel del embalse. Su forma es dos lóbulos hacia arriba, con dimensiones aproximadas 14 m de alto y 18 m de largo, con un espesor estimado de 1 m, su volumen sería de 200 m³ se localiza diagonal al punto ocho (8) pero sobre la margen opuesta.</div><div><div>- Sitio 19. En este sector, localizado sobre la margen derecha, en la primera curva aguas arriba de la desembocadura de la quebrada Peque, aproximadamente 300 m aguas arriba de aquella, aflora un esquisto muy meteorizado y plegado y que tiene incrustadas venas de cuarzo de 0,7 a 1,0 m de espesor. Por meteorización se genera un suelo limoso de color gris claro. Sus dimensiones aproximadas son 10 m de alto y 18 m de largo, con un espesor estimado de 1 m, su volumen sería de 180 m³.</div><div><div>- Sitio 20. En la zona de desembocadura de la quebrada La Sucia al río Cauca por margen izquierda del río, se presenta un deslizamiento con corte subvertical, donde aflora hacia la base una roca volcánica basáltica muy triturada y meteorizada hasta generar un suelo residual limo-arenoso, pero de poco espesor porque la mayor parte de la cobertura es un coluvión que puede tener de 4 a 6 m de espesor. Sus dimensiones son 12 m de alto y 20 m de largo, con un espesor estimado de 1 m, su volumen sería de 240 m³.</div><div><div>- Sitio 21. Aproximadamente 1 Km aguas arriba de la desembocadura de la quebrada Peque al río Cauca en el talud de la margen izquierda se presenta un talud de asentamiento de materiales, donde la roca aflorante posiblemente es un basalto y se meteoriza en suelo limoso color crema a marrón, sobre la parte superior -corona- y hacia los costados se observan algunas grietas de remontamiento y de avance. Sus dimensiones aproximadas son 25 m de alto y 100 m de largo, con un espesor estimado de 1 m, su volumen sería de 2500 m³”</div></div></div></div><div>

Obligación	Consideraciones																																																																																			
La Sociedad deberá evaluar en mayor detalle la condición de estabilidad de los sitios 4, 7 8 y 9, caracterizando cada una de los zonas inestables y rasgos particulares de inestabilidad (grietas), obteniendo como mínimo el volumen desplazado y las medidas preventivas en cada uno de los sitios inestables. De igual forma se deberá presentar un análisis del potencial impacto que representa el desplome de los sitos inestables 4, 7, 8 y 9, en las actuales condiciones de contingencia del proyecto.																																																																																				
7. Disponer de acopios temporales para el material flotante extraído y registro diario de ingreso y egreso de este.	Los sitios de acopio continúan en el predio Zeus, localizado en la margen izquierda del río San Andrés sobre la vía principal que conduce al municipio de San Andrés de Cuerquia, y en el depósito el Palmar, localizado a margen derecha del río Cauca a7 km de distancia desde el sitio de extracción del material flotante (Puerto el Bombillo), dentro de la cantera el Palmar, con una capacidad de almacenamiento de 56000m³ y 7000m³ respectivamente.																																																																																			
	Con relación al registro diario de ingreso y egreso , mediante radicado VITAL 3500081101479818086 del 15 de junio de 2018, la Sociedad HIDROITUANGO S.A. E.S.P., envía respuesta a los requerimientos de la Resolución 845 de junio de 2018, mediante la cual la ANLA requirió en el numeral 3 del artículo quinto, <i>presentar evidencia documental de lo ejecutado a la fecha sobre el cumplimiento a lo establecido en el numeral 7 del artículo primero de la Resolució 642 del 4 de mayo de 2018, especificando el registro diario de ingreso y egreso del material flotante extraído</i> ; e informa que se está dando cumplimiento a lo requerido en los informes diarios presentados desde el 8 de junio (3500081101479818071) y que con radicado 3500081101479818080 del 12 de junio se remitieron las evidencias documentales citadas.																																																																																			
	Al respecto, para esta Autoridad es importante precisar lo siguiente:																																																																																			
	1. Desde el informe diario correspondiente al día 7 de junio de 2018 radicado en VITAL bajo No. 3500081101479818071, la Sociedad viene presentando el registro diario de ingreso a cada depósito, conforme la siguiente tabla:

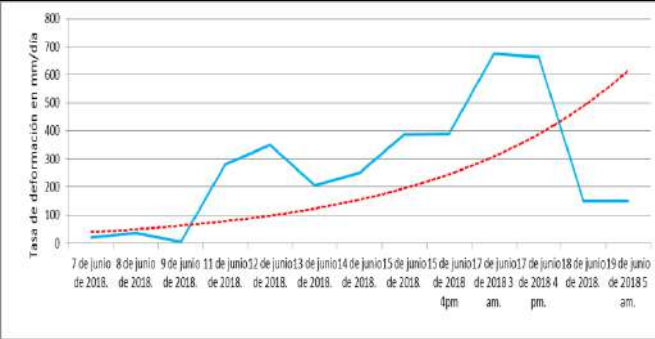
- A partir de la información obtenida del “Radar de estabilidad de taludes SSR228XT” entre el 9 y 19 de junio de 2018 específicamente en lo relacionado con el comportamiento del talud “ B3”, se considera que la tasa de deformación promedio corresponde a **274,22 mm/día**, considerándose una condición proclive a la variación de los esfuerzos efectivos presentes en el talud y por lo tanto potencialmente se pueden activar mecanismos de falla que conlleven al desplazamiento de la masa; es importante precisar que la base del talud colinda con la lámina de agua del embalse siendo proclive a eventos erosivos. En síntesis, si bien la línea de tendencia de los resultados obtenidos indica el ascenso de la velocidad de deformación, también es importante considerar que los datos tienen gran variabilidad (Ver gráfica anexa) y por lo tanto se considera apropiado establecer a partir de la información disponible que no se puede definir una condición de tendencia específica.

</div> <p>Fuente: Grupo de seguimiento ANLA.</p> <ul style="list-style-type: none">En síntesis, se considera que la sociedad viene dando cumplimiento a las obligaciones generadas del presente numeral, no obstante, teniendo en cuenta la tendencia de las 4 áreas a procesos de inestabilidad y los requerimientos generados de las actividades de seguimiento y control ambiental por parte de esta Autoridad, se considera importante que la sociedad HIDROELECTRICA ITUANGO S.A. E.S.P precise en los siguientes aspectos específicos:<ul style="list-style-type: none">✓ Presentar la información geotécnica a nivel exploratorio que permitió identificar las propiedades geomecánicas del suelo específicamente para las áreas “a1-suelo”, “b1”, “b2” y “b3”.✓ Indicar cuales fueron las medidas específicas planteadas para el control a nivel geotécnico de los taludes localizados en las áreas “a1-suelo”, “b1”, “b2” y “b3”, teniendo en cuenta las cicatrices antiguas localizadas en las coronas de los taludes que evidenciaron antiguos procesos de inestabilidad, de acuerdo al registro fotográfico del reporte del PMU del 7 de junio de 2018.✓ Precisar cuáles son las medidas de mitigación a corto plazo que se deben implementar para mitigar los impactos de los potenciales deslizamientos sobre la red eléctrica e infraestructura vial evidenciada hacia la parte alta de los taludes localizados en las áreas “a1-suelo”, “b1”, “b2” y “b3”.
