## AUTORIDAD NACIONAL DE LICENCIAS AMBIENTALES - ANLA -

### RESOLUCIÓN N° 00948

**“Por medio de la cual se imponen unas medidas de manejo ambiental y se adoptan otras determinaciones”**

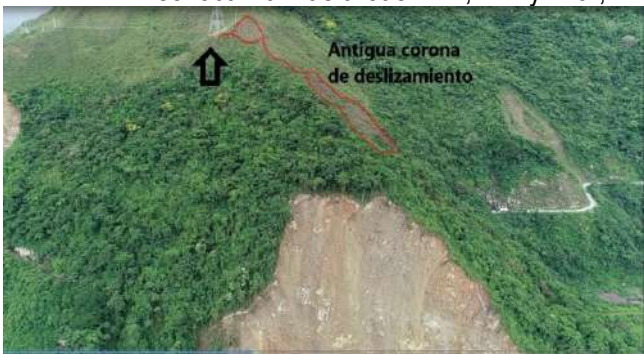
- ✓ Talud costado derecho de la presa en donde se localizan las áreas “B1”, “B2” y “B3”,

En ese mismo sentido se indica que “....a partir de las imágenes de dron se ha podido evidenciar que, en los deslizamientos presentados en el marco de la actual contingencia del proyecto hidroeléctrico Hidroituango, se observan (señaladas) antiguas cicatrices de deslizamiento ubicadas sobre las coronas y los cuerpos de dichos deslizamientos. Es decir, se puede evidenciar que dichas laderas del Rio Cauca han sido susceptibles, en por lo menos 20 años atrás, a movimientos de remoción en masa...”, de igual manera el informe advierte que “....En cuanto a la alerta por deslizamientos: **existe tendencia progresiva en los deslizamientos ubicados en la compuerta y, en la zona de vertedero y pozos de entrada de agua a casa de máquinas. En la corona de dichos**

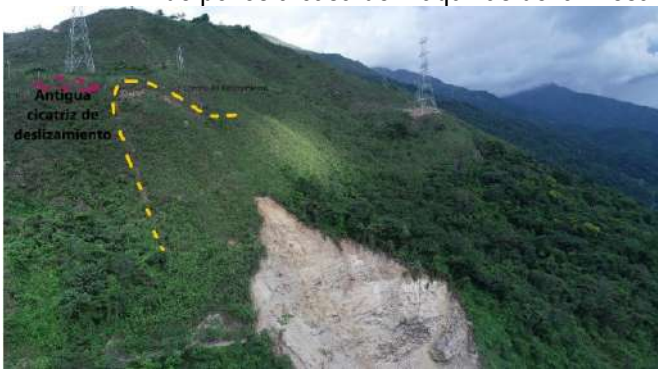
- ✓ Talud costado derecho de la presa en donde se localiza el área “A1” cuya parte baja colinda con la zona del vertedero y entrada de pozos a casa de máquinas de la Presa.

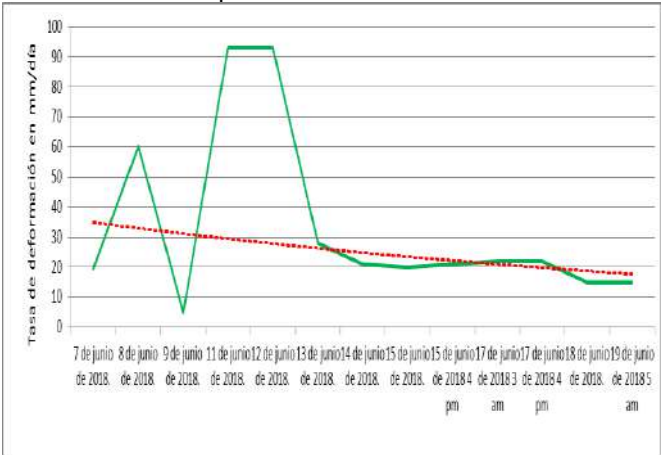
- A partir de la información obtenida del “Radar de estabilidad de taludes SSR228XT” entre el 9 y 19 de junio de 2018 específicamente en lo relacionado con el comportamiento del talud “ B1”, se considera que la tasa de deformación promedio corresponde a **33,44 mm/día** considerándose una condición de alta susceptibilidad generarse procesos de deslizamientos localizados, es importante precisar que la base del talud colinda con la lámina de agua del embalse siendo proclive a eventos erosivos; es de anotar que a partir del 12 de Junio de 2018, la velocidad de deformación presentó una disminución abrupta de 65 mm/día, encontrando a partir de allí un descenso progresivo de las deformaciones, coincidiendo básicamente con el descenso de las condiciones pluviométricas presentes en la zona. En síntesis, si bien la línea de tendencia de los resultados obtenidos indica el descenso de la velocidad de deformación, también es importante considerar que los datos tienen gran variabilidad (Ver gráfica anexa) y por lo tanto se considera apropiado establecer a partir de la información disponible que no se puede definir una condición de tendencia específica.

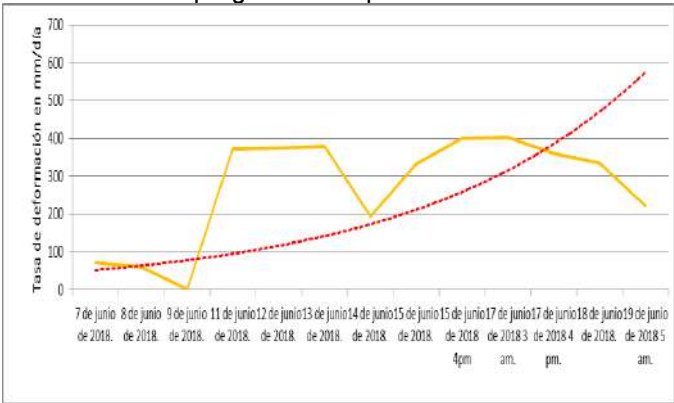
- A partir de la información obtenida del “Radar de estabilidad de taludes SSR228XT” entre el 9 y 19 de junio de 2018 específicamente en lo relacionado con el comportamiento del talud “ B2”, se considera que la tasa de deformación promedio corresponde a **269,62 mm/día**, considerándose una condición proclive a la variación de los esfuerzos efectivos presentes en el talud y por lo tanto potencialmente se pueden activar mecanismos de falla que conlleven al desplazamiento de la masa; es importante precisar que a partir del 17 de Junio de 2018, la velocidad de deformación presentó una disminución paulatina de las deformaciones, no obstante haciendo la revisión general al proceso, se pudo observar que 8 datos se encuentran por encima de los 300 mm/día considerándose una condición progresiva del proceso de inestabilidad.

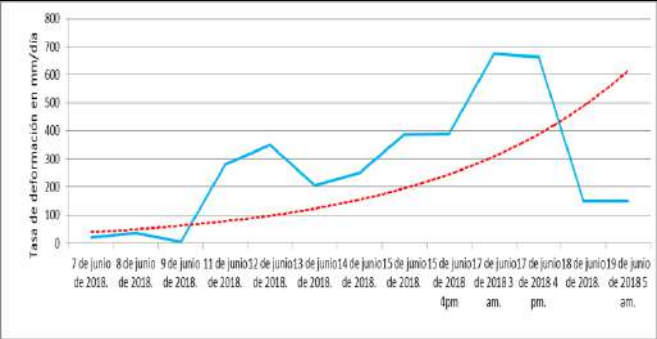
- A partir de la información obtenida del “Radar de estabilidad de taludes SSR228XT” entre el 9 y 19 de junio de 2018 específicamente en lo relacionado con el comportamiento del talud “ B3”, se considera que la tasa de deformación promedio corresponde a **274,22 mm/día**, considerándose una condición proclive a la variación de los esfuerzos efectivos presentes en el talud y por lo tanto potencialmente se pueden activar mecanismos de falla que conlleven al desplazamiento de la masa; es importante precisar que la base del talud colinda con la lámina de agua del embalse siendo proclive a eventos erosivos. En síntesis, si bien la línea de tendencia de los resultados obtenidos indica el ascenso de la velocidad de deformación, también es importante considerar que los datos tienen gran variabilidad (Ver gráfica anexa) y por lo tanto se considera apropiado establecer a partir de la información disponible que no se puede definir una condición de tendencia específica.

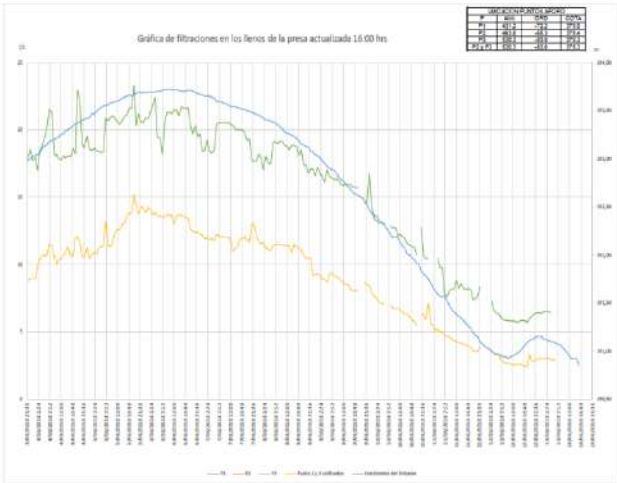
</div> <p><b>Figura 1 Filtraciones en los llenos de la presa</b> <i>Fuente: radicaciones VITAL 3500081101479818089 del 15 de junio de 2018 y 3500081101479818090 del 15 de junio de 2018</i></p> <p>Sin embargo, tal como se puede observar en la <b>Figura 1</b>, los aforos reportados no sobrepasan los 25 l/s, valores que no son consistentes con los valores de filtraciones reportados por el Centro de monitoreo técnico para el sitio denominado margen izquierda, los cuales superan los 50 l/s (ver Tabla 2).</p>

<p><b>Requerimientos:</b> Implementar de inmediato las medidas de manejo tendientes a mitigar y controlar las aguas de escorrentía originadas a partir de las infiltraciones en la pata de la presa. El resultado de lo ejecutado debe ser presentado cada cinco días incluyendo la descripción de lo realizado y el análisis de la efectividad de las actividades adelantada; de acuerdo con lo determinado en el numeral 6 del artículo primero de la 845 del 7 de junio de 2018</p>	
<p>7. Implementar de inmediato el monitoreo y seguimiento adicionales en los diferentes sectores de la presa que experimentan filtraciones, garantizando la identificación temprana de potenciales afloramientos de agua y su atención oportuna. El resultado de lo ejecutado debe ser presentado de forma diaria, incluyendo: método utilizado, análisis de resultados y evidencia que respalde el desarrollo de lo exigido.</p>	<p>De acuerdo con lo indicado por la sociedad en los informes diarios entre el 9 y el 17 de junio esta obligación se encuentra relacionada con la establecida en el Numeral 7 Artículo primero del Auto 2292 de 2018, para la cual diariamente se entregan los respectivos registros de la instrumentación instalada en la zona de obras, la cual incluye el seguimiento a las diferentes de la presa.</p> <p>Al respecto esta Autoridad Ambiental una vez revisa la información aportada se permite indicar que en lo relacionado con las infiltraciones en el lleno prioritario se reporta de manera semanal y se entrega una figura con los aforos de las filtraciones en los llenos de la presa (Ver Figura 1)</p> <div>

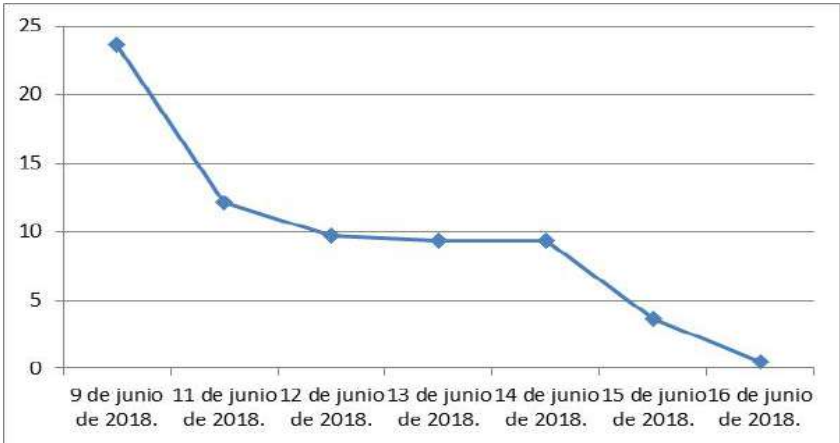
De acuerdo a lo anterior y revisando la información reportada por el Centro de monitoreo técnico, se pudo observar que los valores de infiltración del lleno entre el 9 y 16 de junio de 2018 se encuentran en una media de 9,74 l/s definiéndose como un flujo de tipo continuo localizado, razón por la cual se considera de alta relevancia que la sociedad HIDROELECTRICA ITUANGO S.A. E.S.P informe acerca de la implementación de las medidas necesarias para atención de la condición de infiltración tal como se recomienda por el diseñador del lleno, teniendo en cuenta que dichos caudales superan la condición ideal de infiltración prevista en el diseño de la obra , es de precisar que la sociedad el 15 de Junio de 2018, indica que la disminución del caudal se debe a los tratamientos realizados en el espaldón aguas arriba de la presa, no obstante no precisa si se implementaron las recomendaciones de la etapa de diseño. Ver figura a continuación:

**Figura 2 Infiltraciones lleno prioritario**  
Fuente: Elaborado con la información del Centro de monitoreo técnico

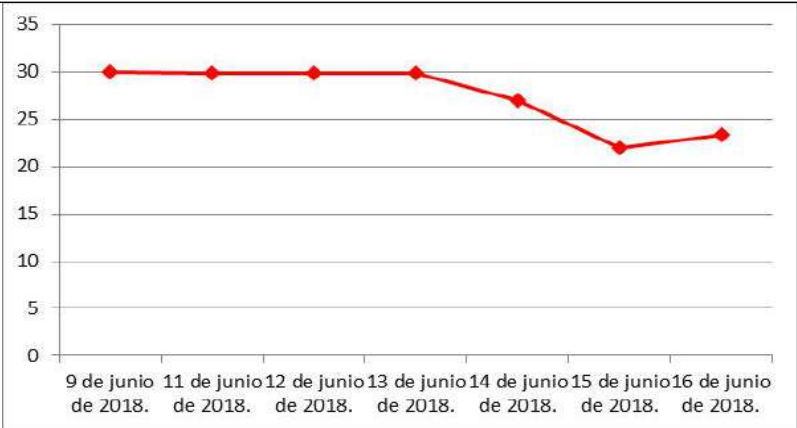
- Con respecto a las infiltraciones presentadas en la margen derecha de la presa, se observa un caudal promedio de 27,39 L/S, la sociedad HIDROELECTRICA ITUANGO S.A. E.S.P no informa acerca de medidas de atención al respecto, se indican en los reportes diarios del CTM que esta condición se considera la esperada en el marco del diseño, no obstante se considera importante que se precise hasta donde se puede estimar que este tipo de comportamiento se considera un flujo incipiente y cuáles serían los rangos para determinar que el caudal es de tipo continuo localizado o continuo generalizado y precisar las medidas correspondientes para cada caso en particular; es de anotar que un proceso de inestabilidad sobre el costado derecho de la presa inevitablemente repercutirá sobre los taludes “a1”, “a2” y “a3” actualmente en proceso de monitoreo geotécnico. Ver figura a continuación:

Figura 3 Infiltraciones margen derecha de la presa  
Fuente: Elaborado con la información del Centro de monitoreo técnico

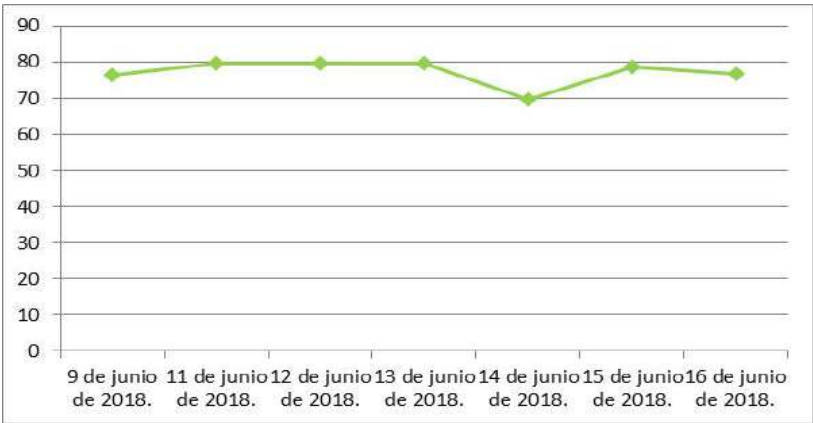
- Con respecto a las infiltraciones presentadas en la margen izquierda de la presa, se observa un caudal promedio de 77,31 L/S, la sociedad HIDROELECTRICA ITUANGO S.A. E.S.P en la información reportada en el CTM (11,12,13,15 de Junio de 2018 se indica que dichos valores se encuentran por **encima del umbral de diseño** y que por lo tanto se han tomado las medidas correspondientes a (reparación soportes, drenajes e inyecciones), no obstante de acuerdo a la revisión de la información la tendencia del caudal de infiltración es a mantenerse en un rango entre 69,74 L/S y 79,85 L/S, encontrando que a la fecha las medidas no han sido efectivas. En síntesis, se considera importante que se precise hasta donde se puede estimar que este tipo de comportamiento se considera un flujo incipiente y cuáles serían los rangos para determinar que el caudal es de tipo continuo localizado o continuo generalizado y establecer de manera precisa cuales son las medidas recomendadas en el diseño para cada caso en particular. Ver figura a continuación:

Figura 4 Infiltraciones margen izquierda de la presa  
Fuente: Elaborado con la información del Centro de monitoreo técnico
