AUTORIDAD NACIONAL DE LICENCIAS AMBIENTALES - ANLA -

RESOLUCIÓN N° 01231

“Por medio de la cual se imponen unas medidas de manejo ambiental y se adoptan otras determinaciones”

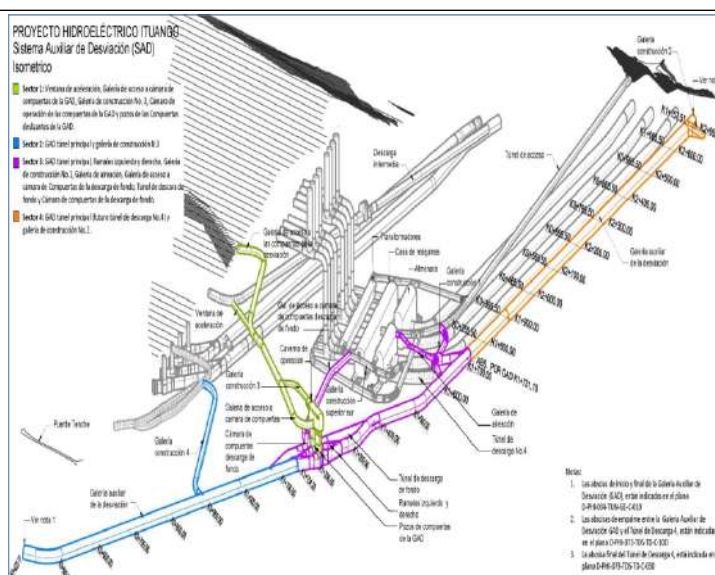
Figura Sistema Auxiliar de Desviación

<p>tendientes a garantizar la estabilidad de la obra, tales como soportes (según planos de diseños), entre otros. Sin embargo, el documento no detalla el tipo de litología, las características del macizo en particular, así como tampoco en la presencia e incidencia de las fallas.</p> <p>En el caso particular de las excavaciones subterráneas, el documento afirma:</p> <p><i>“El Sistema Auxiliar del Desvío (SAD), se excavó en gran parte a través del método de voladura controlada diseñada para diferentes áreas de sección transversal, según los túneles, cavernas, y pozos a excavar. El soporte fue colocado según lo indicado en los planos de construcción y de acuerdo con los tipos de terreno clasificados por la Asesoría y el Contratista, como se indica en las especificaciones técnicas”</i></p> <p><i>“Con el fin de establecer los sistemas de soporte temporal y definitivo de las excavaciones de las obras subterráneas, las condiciones de la roca se han clasificado en cuatro tipos según la clase material y la calidad del mismo, que requieren secuencias de excavación y de soporte diferentes por presentar comportamientos diferentes, así: Sección tipo I, Sección tipo II, Sección tipo III, Sección tipo IV, dependiendo de los valores del parámetro Q (Índice de calidad de la roca del Instituto Geotécnico de Noruega), como se indica en los planos”.</i></p> <p>Posteriormente se define el tipo de terreno, con el cual se evaluará el SAD, pero sin entrar en el detalle requerido por la ANLA en el sentido de mostrar el tipo de material y particularmente la columna geológica del área del SAD, así como la incidencia de las fallas, elementos que son absolutamente indispensables al momento de definir el tipo de terreno. En este sentido, el requerimiento de la Autoridad Nacional es claro, en el sentido de evidenciar que la Sociedad la geología del terreno y el componente estructural en la definición de terrenos y con base en ellos determinó la forma más efectiva y eficaz de ingresar al macizo para la construcción de las obras, elementos que no son descritos, analizados y desarrollados en el documento. Así las cosas, continua la incertidumbre de la ANLA en relación con el tipo de geología y los aspectos estructurales del área del SAD que pudiese haber coadyuvado en la generación de la contingencia, toda vez que como se ha dicho, el informe no da respuesta concreta al requerimiento en lo relacionado con presentar “perfil estratigráfico del área colapsada antes del inicio de las obras; incidencia de las fallas geológicas locales en la construcción del SAD”</p> <p>De nuevo en el documento presentado por HIDROITUANGO S.A. E.S.P., apartado de los procedimientos para excavaciones subterráneas, la Sociedad hace un desarrollo</p>

14. Presentar el “perfil estratigráfico del área colapsada antes del inicio de las obras; incidencia de las fallas geológicas locales en la construcción del SAD”, de tal forma que cumpla a cabalidad el requerimiento establecido en el literal b del numeral 3 del artículo segundo del Auto 2292 de 2018, a fin de dar el pleno cumplimiento a la obligación.
