AUTORIDAD NACIONAL DE LICENCIAS AMBIENTALES - ANLA -

RESOLUCIÓN N° 01231

(03 de agosto de 2018)

“Por medio de la cual se imponen unas medidas de manejo ambiental y se adoptan otras determinaciones”

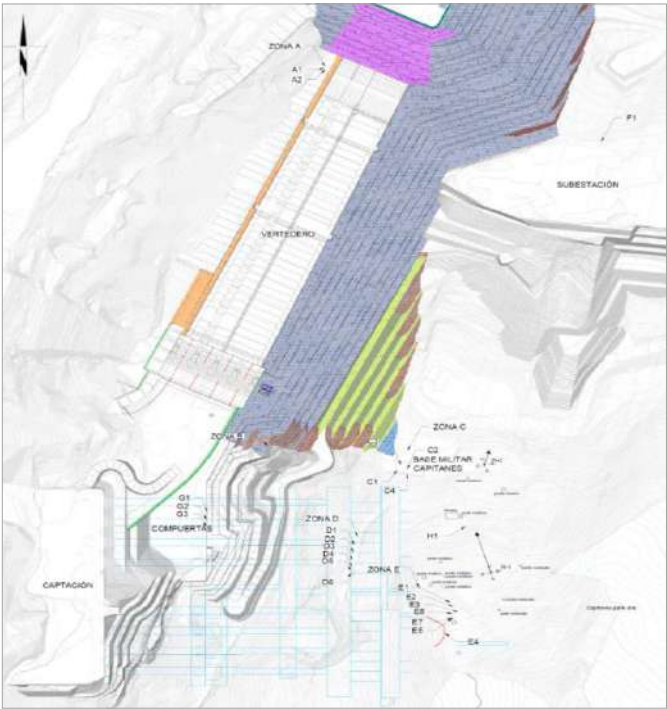
<div><div>Figura Ubicación de zonas de grietas y fracturas <i>Fuente: Radicado VITAL 3500081101479818098 del 23 de junio de 2018</i></div><div><p>El registro entregado en el radicado VITAL 3500081101479818098 del 23 de junio de 2018, incluye la observación y seguimiento de las grietas durante todo el mes de junio, encontrándose que:</p><div><div>Monitoreo de 6 de junio de 2018 Zona A – Canal del vertedero-Manchón Zona Norte. Abertura de grietas A1: 4mm; A2:1mm de apertura Zona C – Base Militar Capitanes. Abertura de grietas C1:17mm; C2: 11mm, se indica que por problemas de seguridad no se pudo ingresar a medir las grietas C3, C4, y C5 Zona F – Subestación. Abertura de grieta F1: 10cm y sin cambios observables. Zona G – Plazoleta de descarga. En observación grietas en la pared que no se alcanzan a medir. G1, G2 y G3. Zona E – Parte alta de la Base Militar. Abertura de grietas E1: 24mm*3.0 metros de longitud. E2: 29mm*5.5 metros de longitud. E3: 10mm*1.2 metros de longitud E4: no se logró medir por el riesgo que implica E7: 25mm*7.0 metros de longitud E8: 60mm*7.0 metros de longitud</div><div>Monitoreo de 9 de junio de 2018 Zona G – Plazoleta de descarga. G1, G2 y G3. Según se informa, al día 9 de junio es evidente una grieta nueva que evidencia como en el talud externo de la galería de pozos se viene presentando deterioro lento pero continuo desde que se presurizó la casa de máquinas. Esta zona (parte alta del deslizamiento “Romerito” en Captación), continúa con un patrón de aumento en la apertura de las grietas, susceptible a amenazas para la plazoleta de compuertas. Zona A – Canal del vertedero-Manchón Zona Norte. No hay cambios relevantes, según informa la Sociedad. Zona D – Base Militar – Canalización. Abertura de grietas D1:67mm; D2:33mm; D3:66mm; D4:51mm; D5:6mm; D6-19mm – no hay variación en las grietas. Zona C – Base Militar Capitanes. C1:17mm; C2:11mm, C3:9mm, C4:24mm, no hay variación y no se registra C5. Zona F – Subestación. F1:10cm igual al registro del 6 de junio. Zona E – Parte alta de la Base Militar. Abertura de grietas: E1: 29mm*3.0 metros de longitud – incrementó 5mm en relación con la medición del 06-06-2018. E2: 29mm*5.5 metros de longitud – sin cambios aparentes</div></div></div></div>

Zona A – Canal del Vertedero-Machón Zona Norte: Las grietas no presentan ningún progreso.

Zona C – Base militar – Parte interna: las grietas no presentan progreso a excepción de la C-4 y la C-4.1, que a la fecha registran magnitudes de 30 mm y 19 mm respectivamente, es decir, una tasa de aumento de 1 mm/día.

Zona D – Base militar – Canalización: las grietas que se lograron medir (D1, D2, D-2.1 y D-2.2) se encuentran estables. Las grietas D3, D4, D5 y D6 no fueron monitoreadas por cuestiones de seguridad del personal.

Zona E – Parte alta de la Base militar: las únicas grietas que se lograron medir fueron la E-2 y la E-10, las cuales no presentaron progreso. Se hallaron dos nuevas grietas, nombradas E-11 y E-12. Las grietas E-4 y E-9 desaparecieron a causa del derrumbe “Romerito”, por lo tanto, en adelante se retirarán del registro. El resto no se pudieron medir, ya que fueron tapadas con los trabajos de desmonte de las torres.

Zona F – Subestación: la grieta F1 tuvo un aumento de 2,6 cm.

Zona H – Entre Base militar y Torres de energía: la grieta presentó un aumento de 5 mm en un día, lo cual puede deberse al agua que se identificó en la zona el día del monitoreo.

En conclusión, se considera que la Sociedad viene dando cumplimiento a la obligación establecida en el presente requerimiento; no obstante, y de acuerdo con el reporte de evento progresivo en la apertura de grietas en varios sectores de las obras principales del proyecto, y de la amenaza que sobre las obras y en especial sobre la actual condición de riesgo, se considera necesario:

3. Presentar cada dos semanas el reporte acumulado de la evolución de cada una de las zonas con evidencias de grietas, con su respectivo monitoreo, análisis en relación con los seguimientos previos, asociándolos de ser posible con las áreas definidas en el monitoreo con el radar y en cada caso proponiendo las medidas de manejo previstas e implementadas en cada uno de los casos.

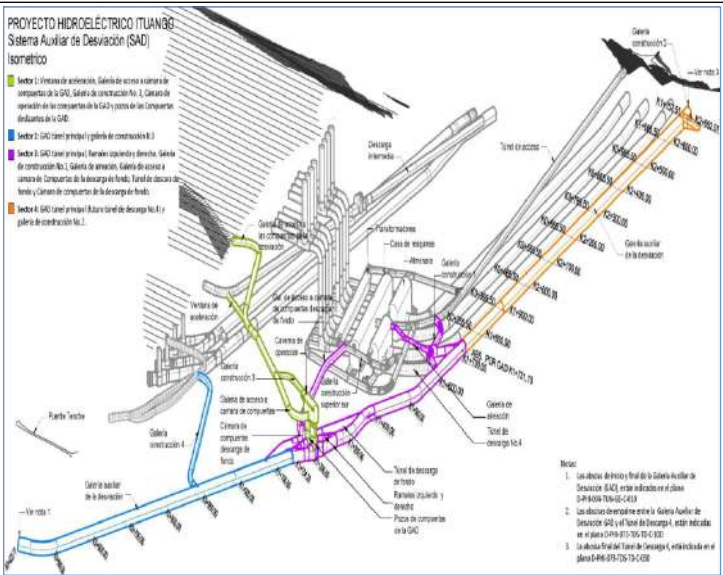
Figura Sistema Auxiliar de Desviación

<p>tendientes a garantizar la estabilidad de la obra, tales como soportes (según planos de diseños), entre otros. Sin embargo, el documento no detalla el tipo de litología, las características del macizo en particular, así como tampoco en la presencia e incidencia de las fallas.</p> <p>En el caso particular de las excavaciones subterráneas, el documento afirma:</p> <p><i>“El Sistema Auxiliar del Desvío (SAD), se excavó en gran parte a través del método de voladura controlada diseñada para diferentes áreas de sección transversal, según los túneles, cavernas, y pozos a excavar. El soporte fue colocado según lo indicado en los planos de construcción y de acuerdo con los tipos de terreno clasificados por la Asesoría y el Contratista, como se indica en las especificaciones técnicas”</i></p> <p><i>“Con el fin de establecer los sistemas de soporte temporal y definitivo de las excavaciones de las obras subterráneas, las condiciones de la roca se han clasificado en cuatro tipos según la clase material y la calidad del mismo, que requieren secuencias de excavación y de soporte diferentes por presentar comportamientos diferentes, así: Sección tipo I, Sección tipo II, Sección tipo III, Sección tipo IV, dependiendo de los valores del parámetro Q (Índice de calidad de la roca del Instituto Geotécnico de Noruega), como se indica en los planos”.</i></p> <p>Posteriormente se define el tipo de terreno, con el cual se evaluará el SAD, pero sin entrar en el detalle requerido por la ANLA en el sentido de mostrar el tipo de material y particularmente la columna geológica del área del SAD, así como la incidencia de las fallas, elementos que son absolutamente indispensables al momento de definir el tipo de terreno. En este sentido, el requerimiento de la Autoridad Nacional es claro, en el sentido de evidenciar que la Sociedad la geología del terreno y el componente estructural en la definición de terrenos y con base en ellos determinó la forma más efectiva y eficaz de ingresar al macizo para la construcción de las obras, elementos que no son descritos, analizados y desarrollados en el documento. Así las cosas, continua la incertidumbre de la ANLA en relación con el tipo de geología y los aspectos estructurales del área del SAD que pudiese haber coadyuvado en la generación de la contingencia, toda vez que como se ha dicho, el informe no da respuesta concreta al requerimiento en lo relacionado con presentar “perfil estratigráfico del área colapsada antes del inicio de las obras; incidencia de las fallas geológicas locales en la construcción del SAD”</p> <p>De nuevo en el documento presentado por HIDROITUANGO S.A. E.S.P., apartado de los procedimientos para excavaciones subterráneas, la Sociedad hace un desarrollo</p>

14. Presentar el “perfil estratigráfico del área colapsada antes del inicio de las obras; incidencia de las fallas geológicas locales en la construcción del SAD”, de tal forma que cumpla a cabalidad el requerimiento establecido en el literal b del numeral 3 del artículo segundo del Auto 2292 de 2018, a fin de dar el pleno cumplimiento a la obligación.

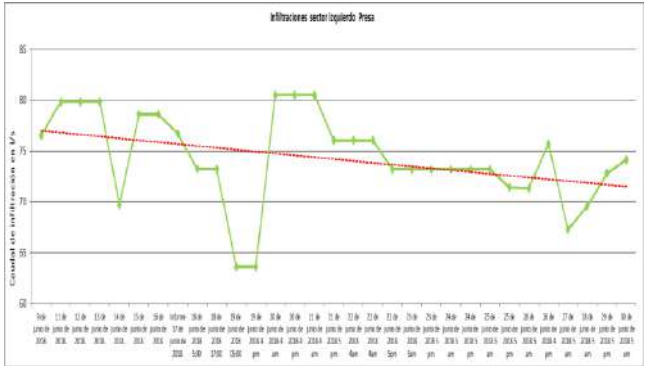
Figura 4 Infiltraciones sector izquierdo presa

<div><ul style="list-style-type: none">- Infiltraciones sector izquierdo de la Presa con un caudal promedio de 74,16 l/s, con tendencia tipo lineal, de acuerdo con la información reportada se encuentra fuera del umbral diseño y por lo tanto se hace necesaria la implementación de las medidas de control en la presa.- De acuerdo con el reporte la 30 de junio, el lleno prioritario se encuentra en su fase 3, la información a nivel de celdas de presión y asentamientos, piezómetros y puntos de topografía reportan información de acuerdo a lo esperado en el diseño.- La información no contiene el resultado de lo ejecutado que incluya método utilizado, análisis del mismo y evidencia que respalde el desarrollo de lo exigido.<p>Por lo anterior, no se puede dar por cumplida la obligación y se debe solicitar su cumplimiento inmediato.</p></div>
<p>Requerimientos: Presentar el método utilizado para la obtención de los caudales de filtración, el análisis de resultados y la evidencia que respalde el desarrollo de lo exigido, de acuerdo con lo establecido en el numeral 7 del artículo primero de la Resolución 845 del 7 de junio de 2018.</p>
