2 REDUCCIÓN DEL RIESGO

2.2 INTERVENCIÓN CORRECTIVA

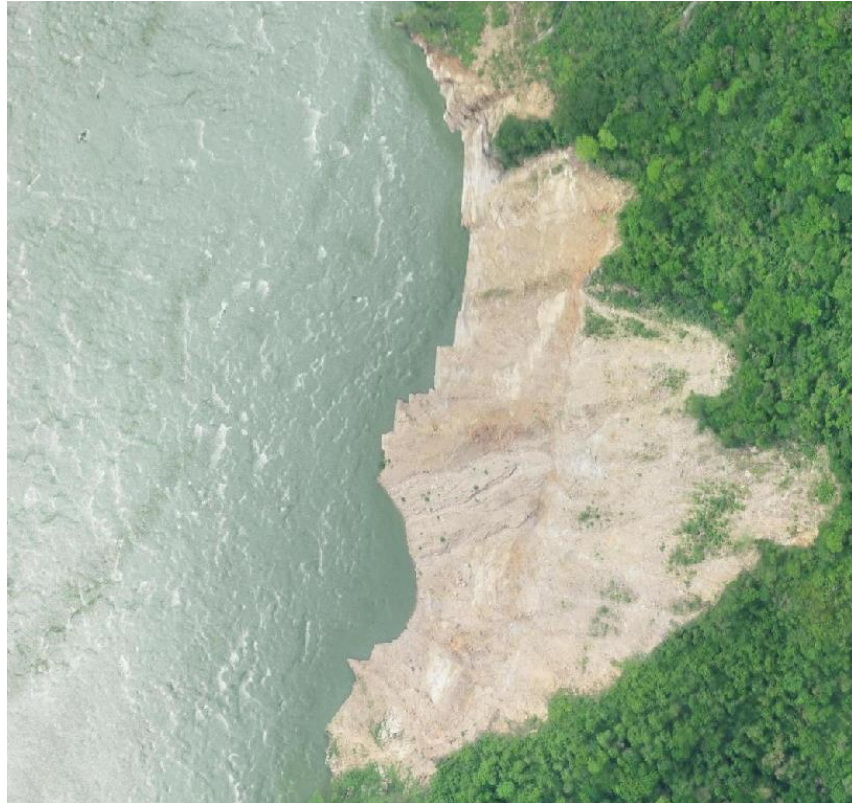
Figura 2-1 Condición actual talud desviación (enero/2021)

Durante la contingencia ocurrida en el proyecto ocurrieron una serie de deslizamientos en el talud del portal entrada de los túneles de desviación originales debido al paso del agua de forma no controlada por la galerías y túneles de desviación. Esta serie de deslizamientos generó la geometría que se presenta actualmente sobre este talud como se muestra en la Figura 2-1.

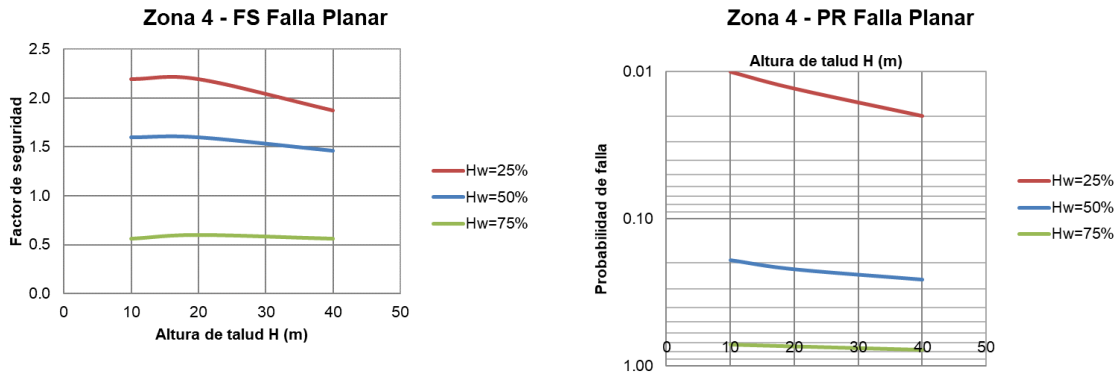
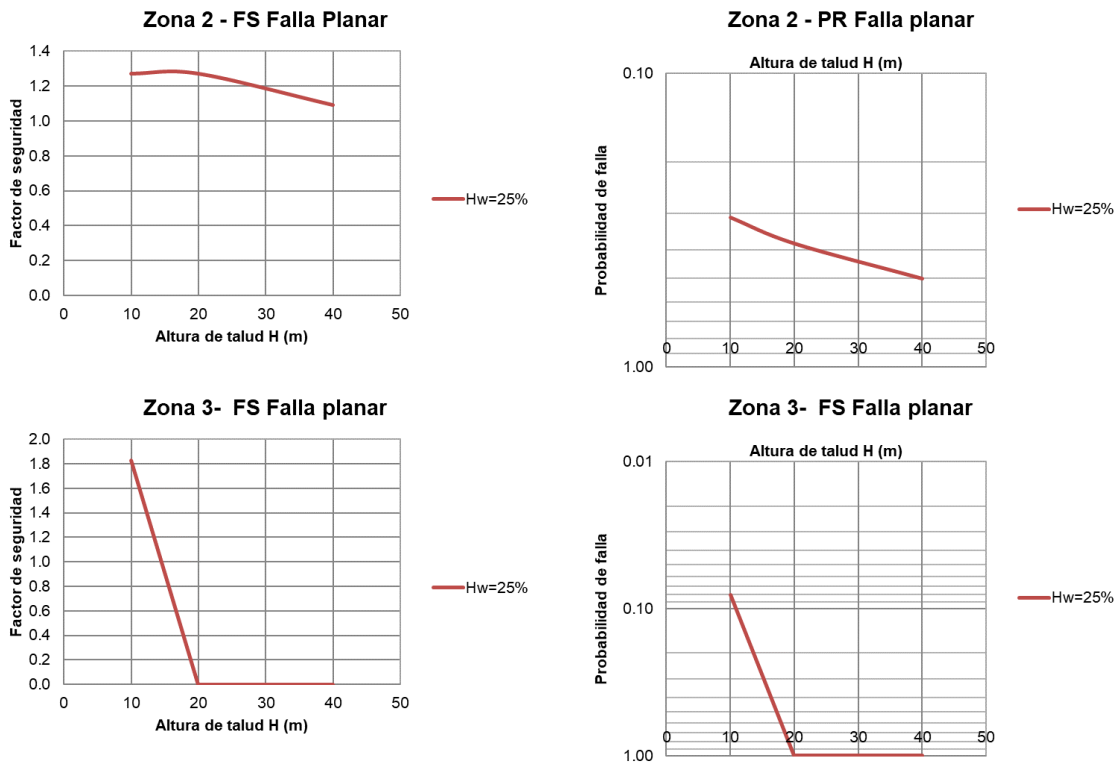
Figura 2-7 Resumen resultados mecanismo de falla planar – Escenario 1.

Los resultados del análisis del mecanismo de falla planar se muestran a continuación, el cual se realizó para alturas variables del talud hasta 40 m y porcentaje de saturación del agua en las discontinuidades de 25%, 50% y 75% (Figura 2-7 y Figura 2-8).

Las mayores probabilidades de falla se presentaron por el mecanismo de falla planar, debido a la presencia de estructuras cuya dirección desfavorece su estabilidad, lo cual se ha comprobado con los deslizamientos ocurridos donde se cree que este ha sido el mecanismo que ha predominado. Según los resultados del análisis de sensibilidad para las diferentes zonas analizadas, bajo condición estática las probabilidades para el mayor grado de saturación de la discontinuidad son altas, todas están alrededor del 80%. La consideración de porcentajes de saturación en el análisis cinemático hace parte de un ejercicio de sensibilidad, sin embargo, actualmente no se han observado fenómenos de desprendimiento bajo este mecanismo, las cuales puedan sugerir que se tenga un alto grado de saturación. Para evitar que cambie la condición actual, se recomendó controlar las infiltraciones desde la parte alta del talud.

Para mitigar este efecto, debido a la dificultad de acceso, inicialmente se recomendó la instalación de un sistema de protección contra la erosión mediante la aplicación de un manto de control de erosión TRM-550 o similar, el cual estará reforzado con la instalación de una malla de triple torsión fijada con pernos tipo BAL 8 cada 2,5 m. Este manto será instalado en el contorno del escarpe como se indica en la Figura 2-10. El detalle de la instalación del manto y la malla se muestra en la Figura 2-11.

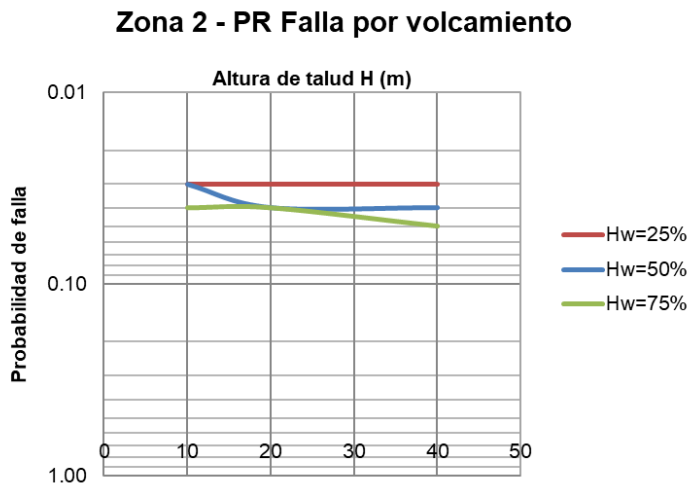
Figura 2-9 Análisis sensibilidad por volcamiento PR - Zona 2. – Escenario 1

De forma análoga, los resultados del análisis del mecanismo de falla por volcamiento se muestran a continuación, el cual se realizó para alturas variables del talud hasta 40 m y porcentaje de saturación del agua en las discontinuidades de 25%, 50% y 75%. De acuerdo al análisis estereográfico, se obtuvo que este mecanismo solo es susceptible de presentarse en la zona 2 y solo se analizó para el escenario 1 (Figura 2-9).

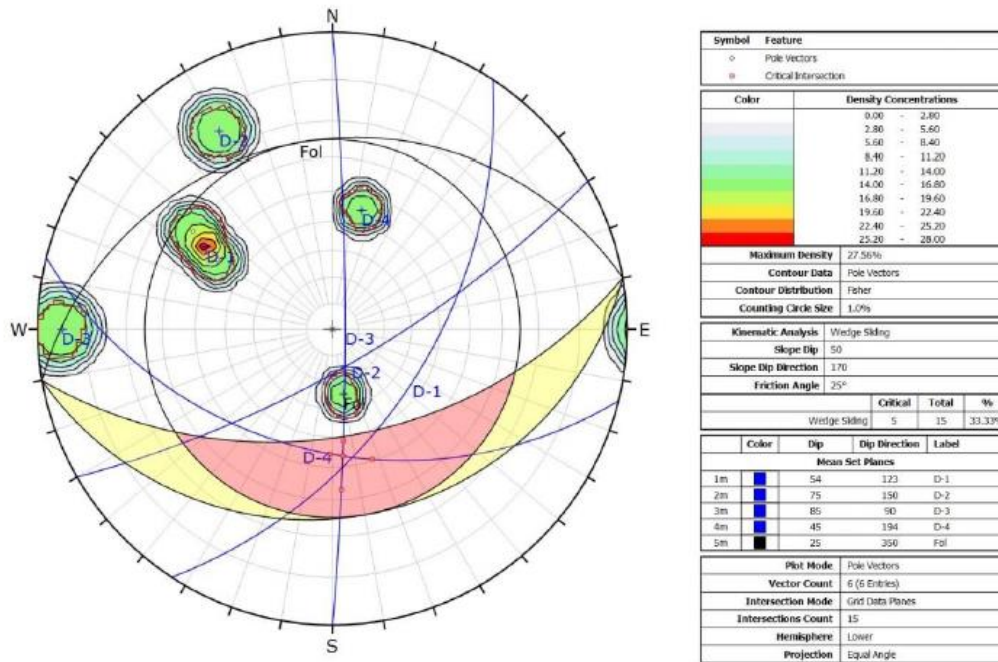
Figura 2-15 Cuñas formadas sobre la cara del talud Sección – B, antes del deslizamiento.

Adicionalmente, se realizó el levantamiento estructural de las discontinuidades presentes sobre el talud de roca expuesto. Con base en dicho levantamiento se identificaron cuatro (4) familias principales de discontinuidades y una (1) foliación, todas ellas con potencial de formación de cuñas en función de la orientación y la pendiente de la cara expuesta de la ladera (pendiente natural 51°) (Figura 2-15).

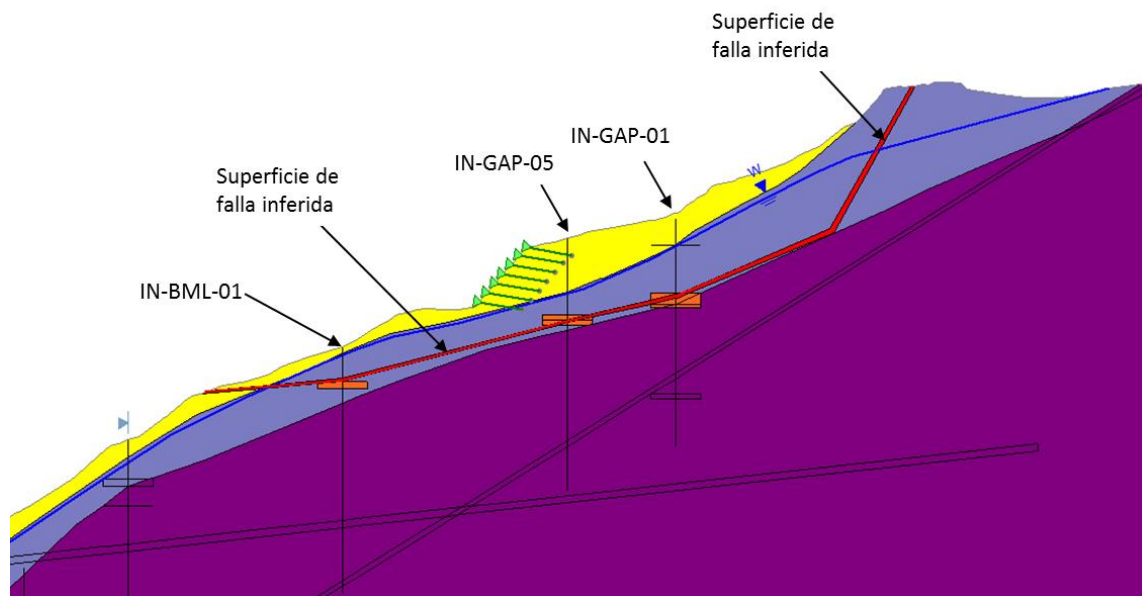
Figura 2-34 Superficie de falla inferida movimiento superior.

Basado en lo anterior, se infirió una superficie de falla como se muestra en la Figura 2-34.

En el perfil anterior (Figura 2-34) se puede observar la presencia de algunos recuadros anaranjados, los cuales representan las zonas donde se identificaron los movimientos de los inclinómetros indicados en la misma figura. Estos recuadros coinciden con zonas de fracturamiento y/o zonas de cizallas identificadas con las perforaciones realizadas para la instalación de los instrumentos.

De acuerdo con el resultado anterior, para la superficie de falla superior se observó la necesidad de un sostenimiento para mejorar su condición de estabilidad. Este sostenimiento se encuentra en evaluación por parte de la Asesoría. Para la superficie de falla inferior, el análisis de la instrumentación geotécnica muestra que las deformaciones en la vertiente norte de margen derecha están directamente relacionadas con el flujo de agua al interior de la masa de suelo y en el contacto suelo-roca. Este flujo de agua subterránea es recargado por la infiltración de aguas lluvias, causando que, durante las temporadas de alta precipitación se registren aumentos en las velocidades de deformación. Es por esta razón que se recomendó la construcción de una galería de drenaje (actualmente construida en su totalidad) que permitiera interceptar el agua subterránea presente en la zona reduciendo las presiones de poros en el área de influencia, y mejorando por lo tanto las condiciones de estabilidad.

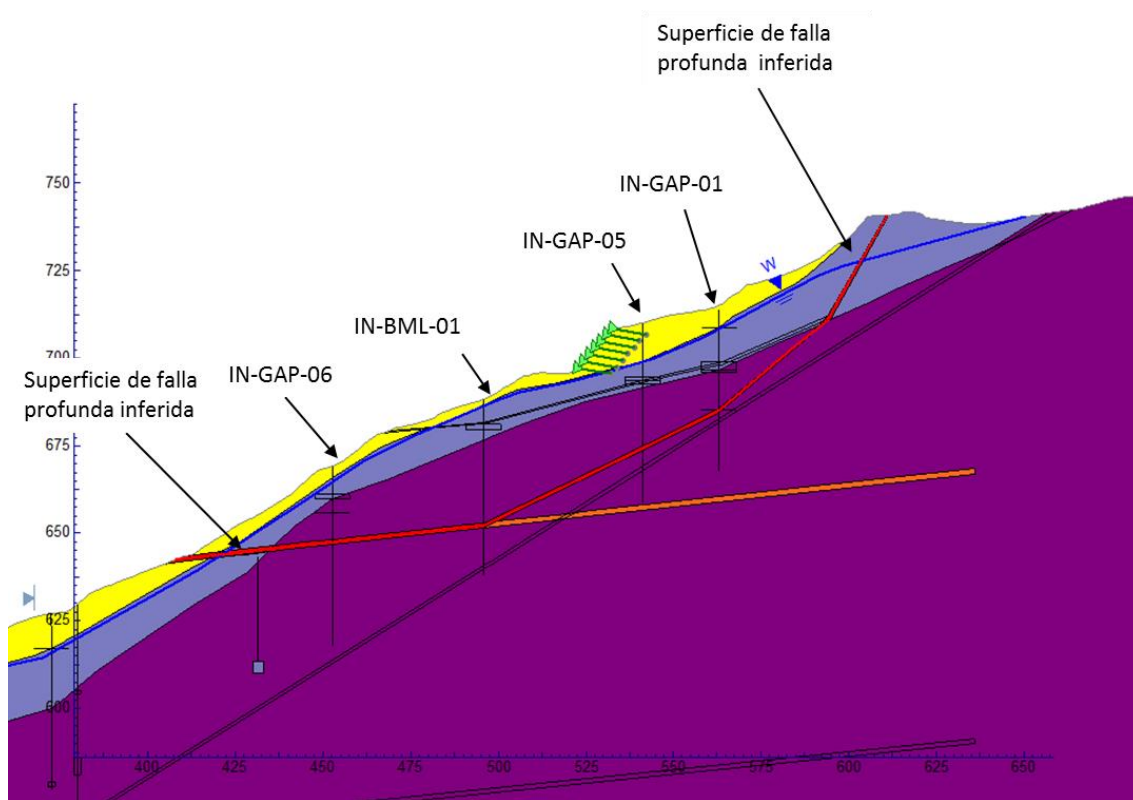
Figura 2-35 Superficie de falla inferida movimiento inferior.

La superficie de falla inferida para este movimiento se muestra en la Figura 2-35.

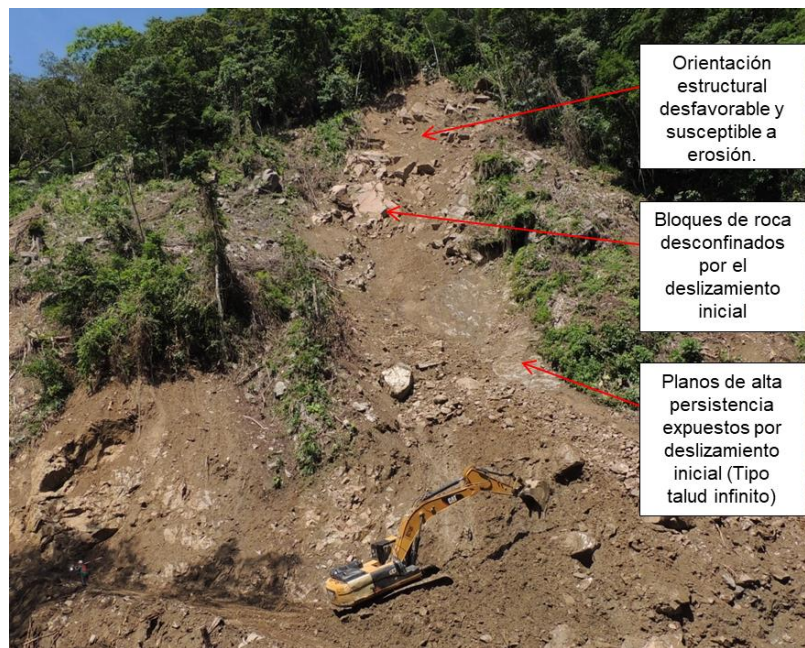
Figura 2-41 Deslizamiento ocurrido en agosto de 2015.

En el 2016 ocurrió el deslizamiento que se dio por un material susceptible a la erosión, combinado con una orientación desfavorable de las estructuras que además formaban planos de alta persistencia como se muestra en la Figura 2-41.

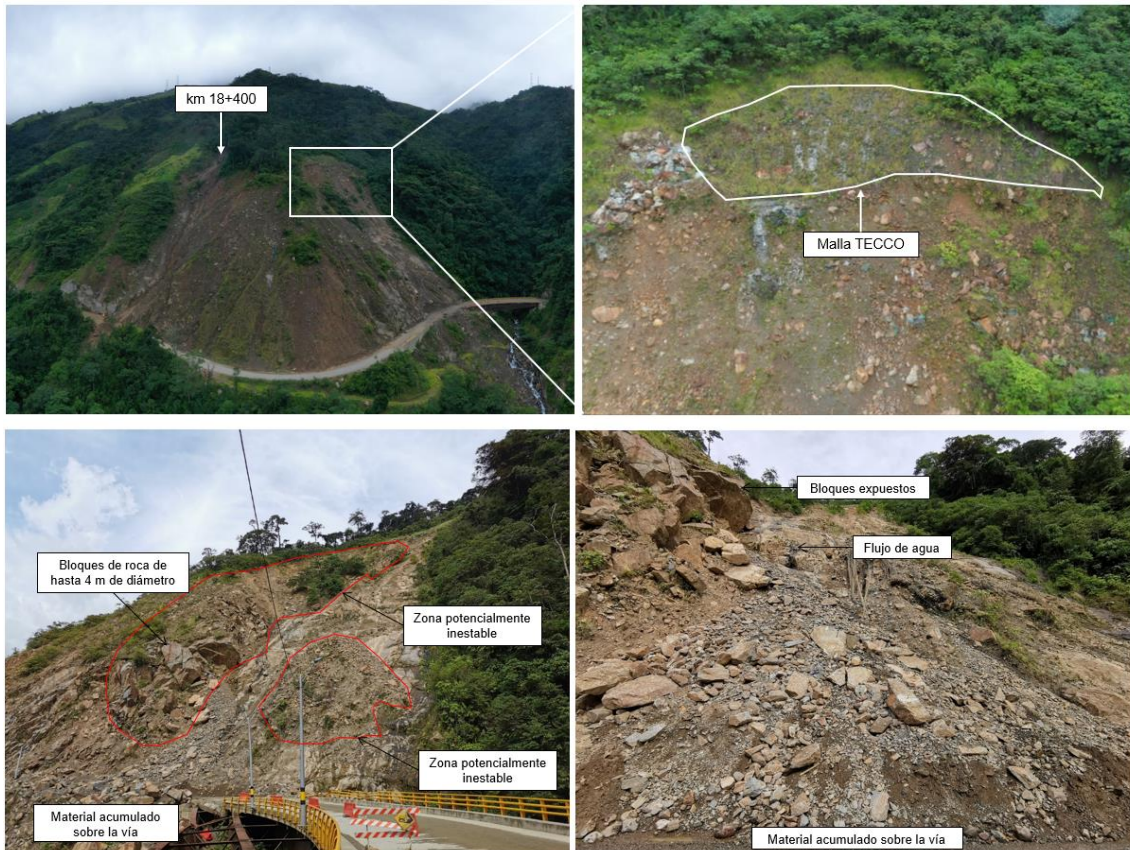
Figura 2-48 Condición a agosto de 2020.

Posterior a la instalación de esta malla ocurrieron otra serie de eventos en los cuales se presentó el fallo de la malla QUAROX y actualmente solo se cuenta con la malla TECCO como se muestra en la siguiente figura:

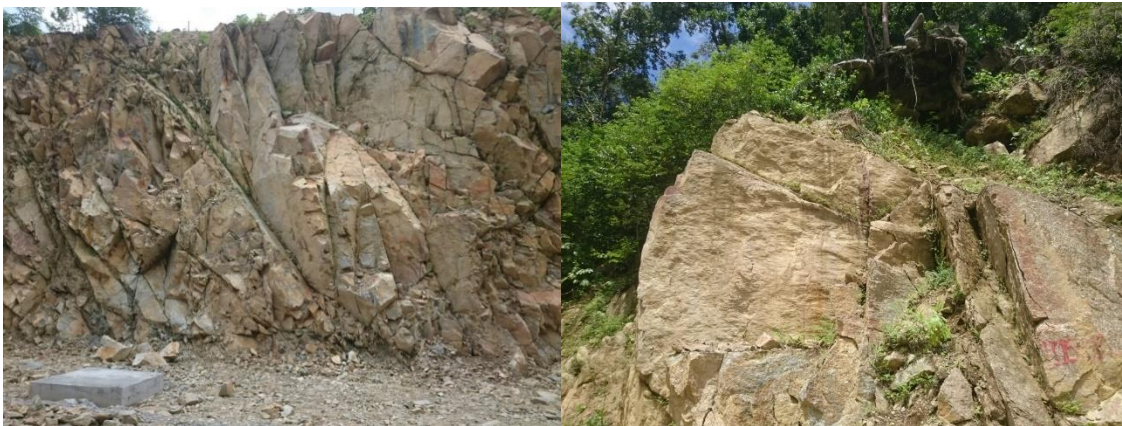
Figura 2-51 Material característico del sector km 16+050 – km 16+350.

En este tramo el macizo rocoso corresponde a un horizonte de roca gnéisica perteneciente a la unidad litológica del Complejo Puquí (PEnp), la cual se observa moderadamente meteorizada (IIA) y moderadamente fracturada, con discontinuidades alteradas y oxidadas, con persistencias variables que pueden ser de hasta 10 m, espaciamientos entre 0,20 y 0,60 m y aperturas que por lo general varían entre 1 mm y cm. El RQD para este sector puede ser variable, sin embargo, oscila entre 50 % y 75 % (Figura 2-51). Es importante mencionar que en algunos tramos es común observar bloques de roca sueltos o con algo de matriz en la parte superior de la ladera, con tamaños de hasta 4 m (Figura 2-51).
