**INFORME COMPLEMENTARIO DEL ANÁLISIS DE CAUSA RAÍZ FÍSICA DE LA CONTINGENCIA
PRESENTADA EN EL PROYECTO HIDROELÉCTRICO ITUANGO**

EVENTO ANALIZADO	TAPONAMIENTO GALERÍA AUXILIAR DE DESVIACIÓN		
LUGAR DEL EVENTO	PROYECTO HIDROELÉCTRICO ITUANGO, ANTIOQUIA		
UNIDAD DE NEGOCIO		ESTUDIO	ANÁLISIS COMPLEMENTARIO DE CAUSA RAÍZ FÍSICA
No. INFORME	SKV373-003-001-INF-003-B	FECHA	28 - Febrero - 2019
METODOLOGIA UTILIZADA			
RESPONSABLE INVESTIGACIÓN	SKAVA CONSULTING S.A.

Informe Complementario del Análisis de
Causa Raíz

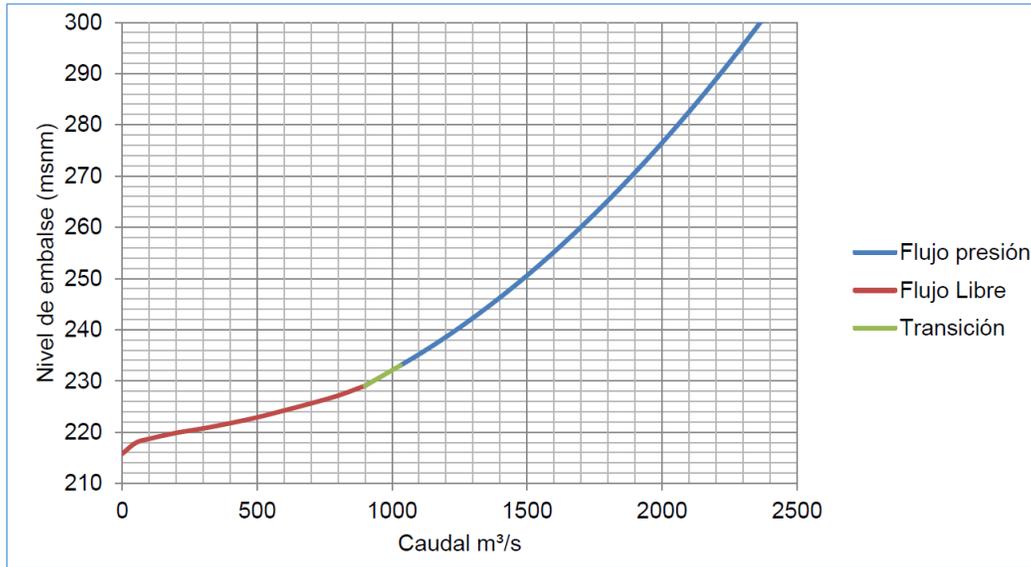
Figura 12. Curva de calibración teórica de la Galería Auxiliar de Desviación.
Tomada de Ref. 17.

Es importante observar en la Figura 12 que para los niveles del embalse comprendidos entre 228 msnm y 234 msnm (aproximadamente) el flujo es de transición (flujo pulsante). Durante las transiciones entre flujo libre y flujo en presión se producen en el túnel variaciones de presión no controladas sobre el perímetro de éste, similares a pulsaciones. Las pulsaciones de presión producen fuerzas de presión y succión sobre la roca. Si previamente se ha iniciado un proceso erosivo, las pulsaciones de presión son un Factor Contribuyente Probable adicional que aceleraría la erosión.

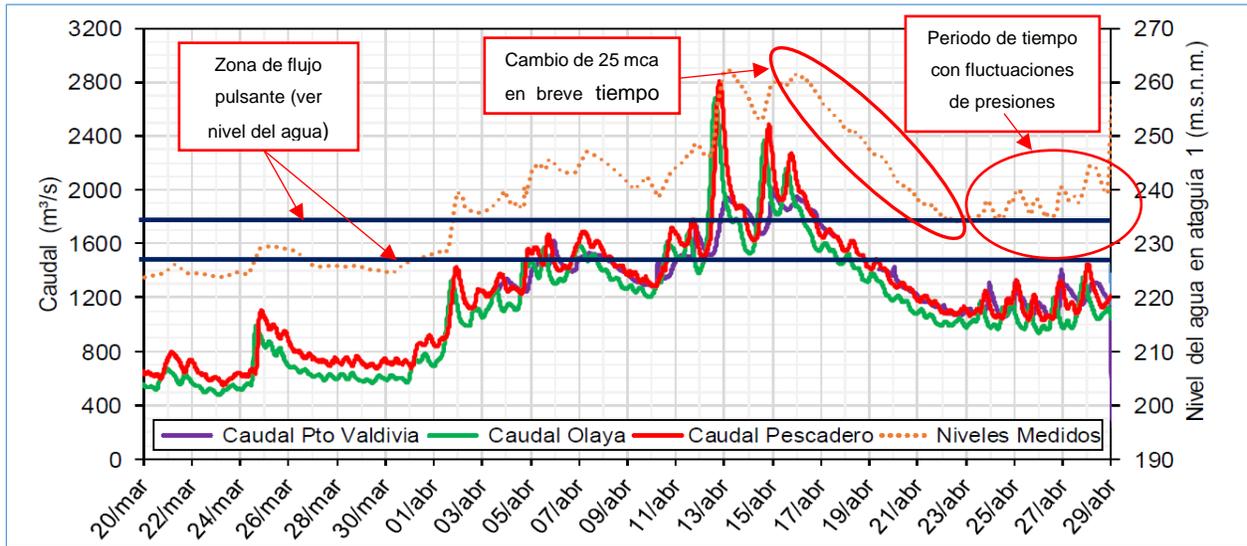
Figura 13. Caudales y niveles en el embalse días previos al taponamiento de la GAD.
Modificado de Presentación hecha Integral a SKAVA Ref. 5.

Durante los días previos al taponamiento inicial de la GAD (28 de abril), los niveles del embalse estuvieron alrededor a 234 msnm (ver Figura 13), es decir, muy cerca del límite superior de la zona de transición del flujo, por lo que probablemente se produjo un flujo pulsante, lo cual sería un factor contribuyente para la Causa Raíz Física Probable del colapso.

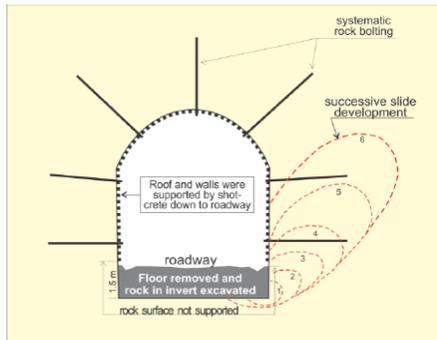
Figure 6: Possible development of the failure, mainly in the right side (looking downstream)

Observations in the headrace tunnel upstream of the collapse found that clay fillings in many faults/weakness zones had been washed or slid out sometimes to a depth of 2 - 3 m. Other location with similar conditions that had been supported by shotcrete showed no signs of cracking or damage. This indicates that the collapse had started in the unsealed parts of the zones of weak, clayey⁵ rock which had been left without any protective support. Softening of the clayish material and reduced friction properties after inundation were probably the main causes.

Due to the softening of the clayey material and erosion by the water flow, the size of the tunnel here was increased resulting in sliding and collapses until the debris filled most of the tunnel profile downstream of the collapse area and almost blocked the water flow. It was concluded that if the shotcrete had been installed in the whole wall and in the invert, sealing of the loose materials, the collapse could have been avoided.

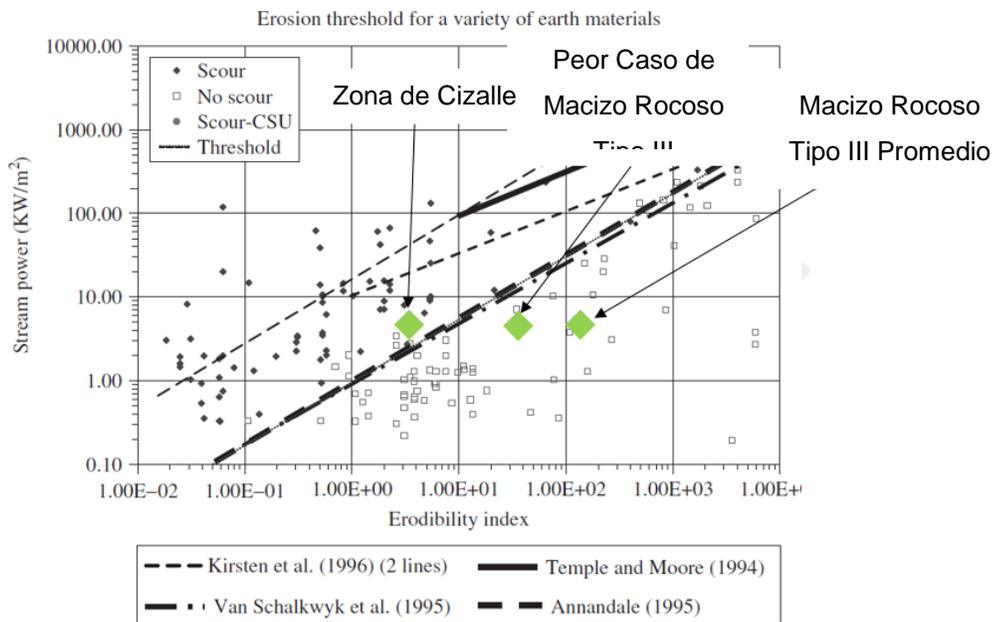
Figura 16. Resultado análisis de erosión.

- Considerando los parámetros geotécnicos del macizo rocoso tipo III no se habría producido erosión en este tipo de roca.
- Sin embargo, en las zonas de debilidad, como una zona de cizalla, es probable que se produzca erosión.

De los análisis hechos por SKAVA se concluye que en las rocas tipo I, II y III la probabilidad de erosión por efectos del agua es baja y que la decisión del Diseñador-Asesor de no solicitar sistemáticamente losa de piso fue adecuada. Sin embargo, fruto de este análisis, se puede ver que las zonas de cizalla si son erosionables.

Por otra parte, en el ítem “3.2. Tratamiento de grietas, zonas de cizalladura y fallas menores” de la especificación técnica del proyecto se aborda e indica el tratamiento de las zonas de cizalla y debilidad, esto disminuiría el riesgo de erosión para las zonas débiles.

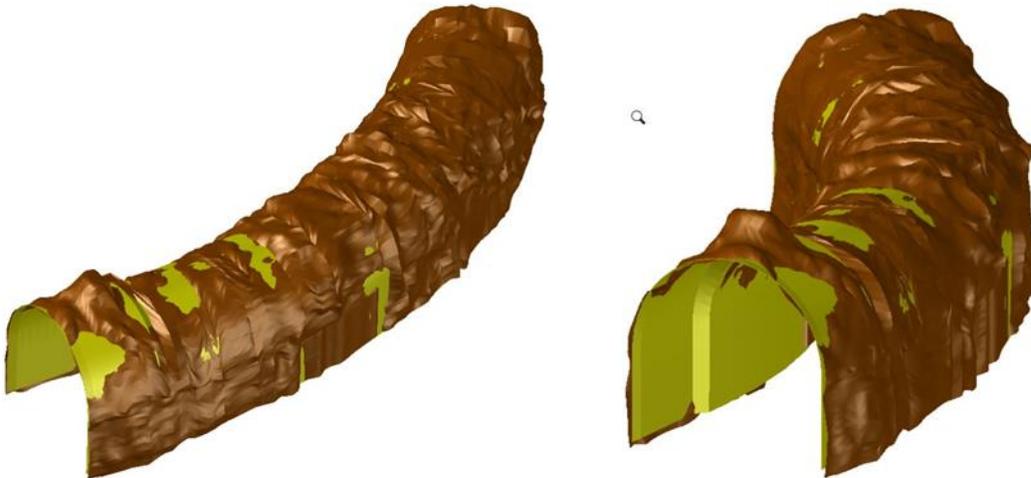
Figura 17. Visualización CAD del perfil final del túnel en la zona de la curva de la GAD.

En relación a las sobrexexcavaciones, y tal como se señaló en el Informe de Causa Raíz Física [Ref. 1] en el ítem “4.3.2.1.c.ii. Perfil Irregular y Perturbación por Voladura” “... en la GAD existen irregularidades en el perfil tanto en sentido radial como axial. Estas irregularidades pueden ser incluso de hasta más de 2 m, como es el caso en la abscisa 0+511. Se considera que las irregularidades pudieron haber sido ocasionadas por condiciones geológicas inherentes al macizo rocoso, metodología constructiva y “perturbación por voladura”. Todas éstas son propias del método constructivo de perforación y voladura, e incluso en el sector 2 de la GAD se tomaron medidas de pre soporte para evitarlas, como instalación de “spiling bars”.

El color marrón del Figura 17 representa las zonas con sobreexcavaciones.

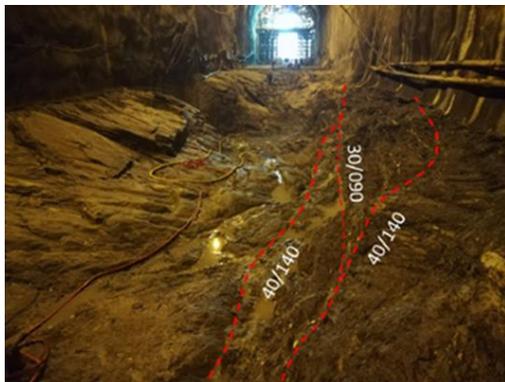
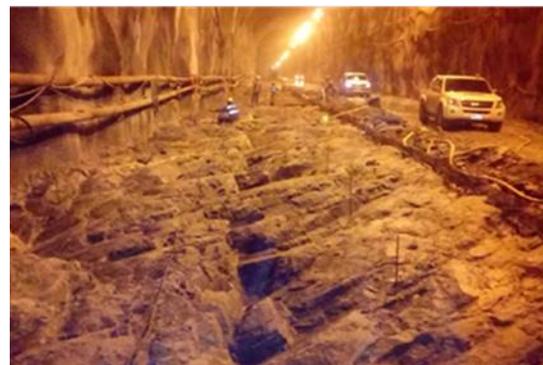
Figura 18 Terminación de la excavación del piso del túnel de descarga 4. Fotos obtenidas del informe I-2194-PHI-O34-184-GEO-TD4-01 REV.0 hecho por Diseñador-Asesor.

Con el objeto de mostrar la irregularidad de la excavación en el piso y a modo de ejemplo se muestra en la Figura 18 fotos del piso del túnel de descarga 4 (este túnel forma parte de la GAD). Se aprecia que la irregularidad o rugosidad de la superficie de excavación es alta.
