Asunto: Respuesta al radicado 20260120002216.

Es así como en la revisión técnica realizada el 20/11/2025 con orden No 17342841, se encontró el medidor de la instalación de serie No 37618508 con una perforación en la tapa principal a través de la cual se accede al interior del medidor y se frena el movimiento del elemento móvil (disco), evitando la correcta medición de los consumos demandados en el predio:

Carcasa-Base perforada

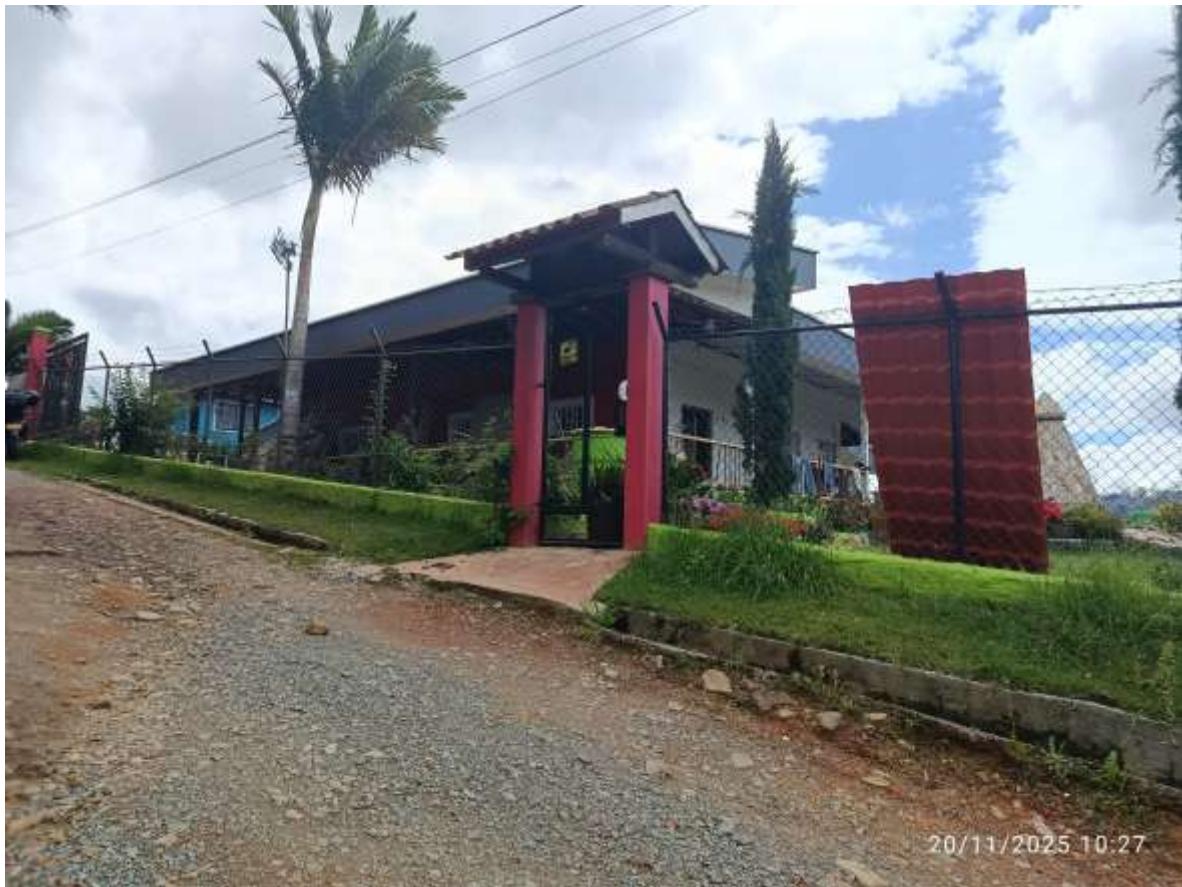
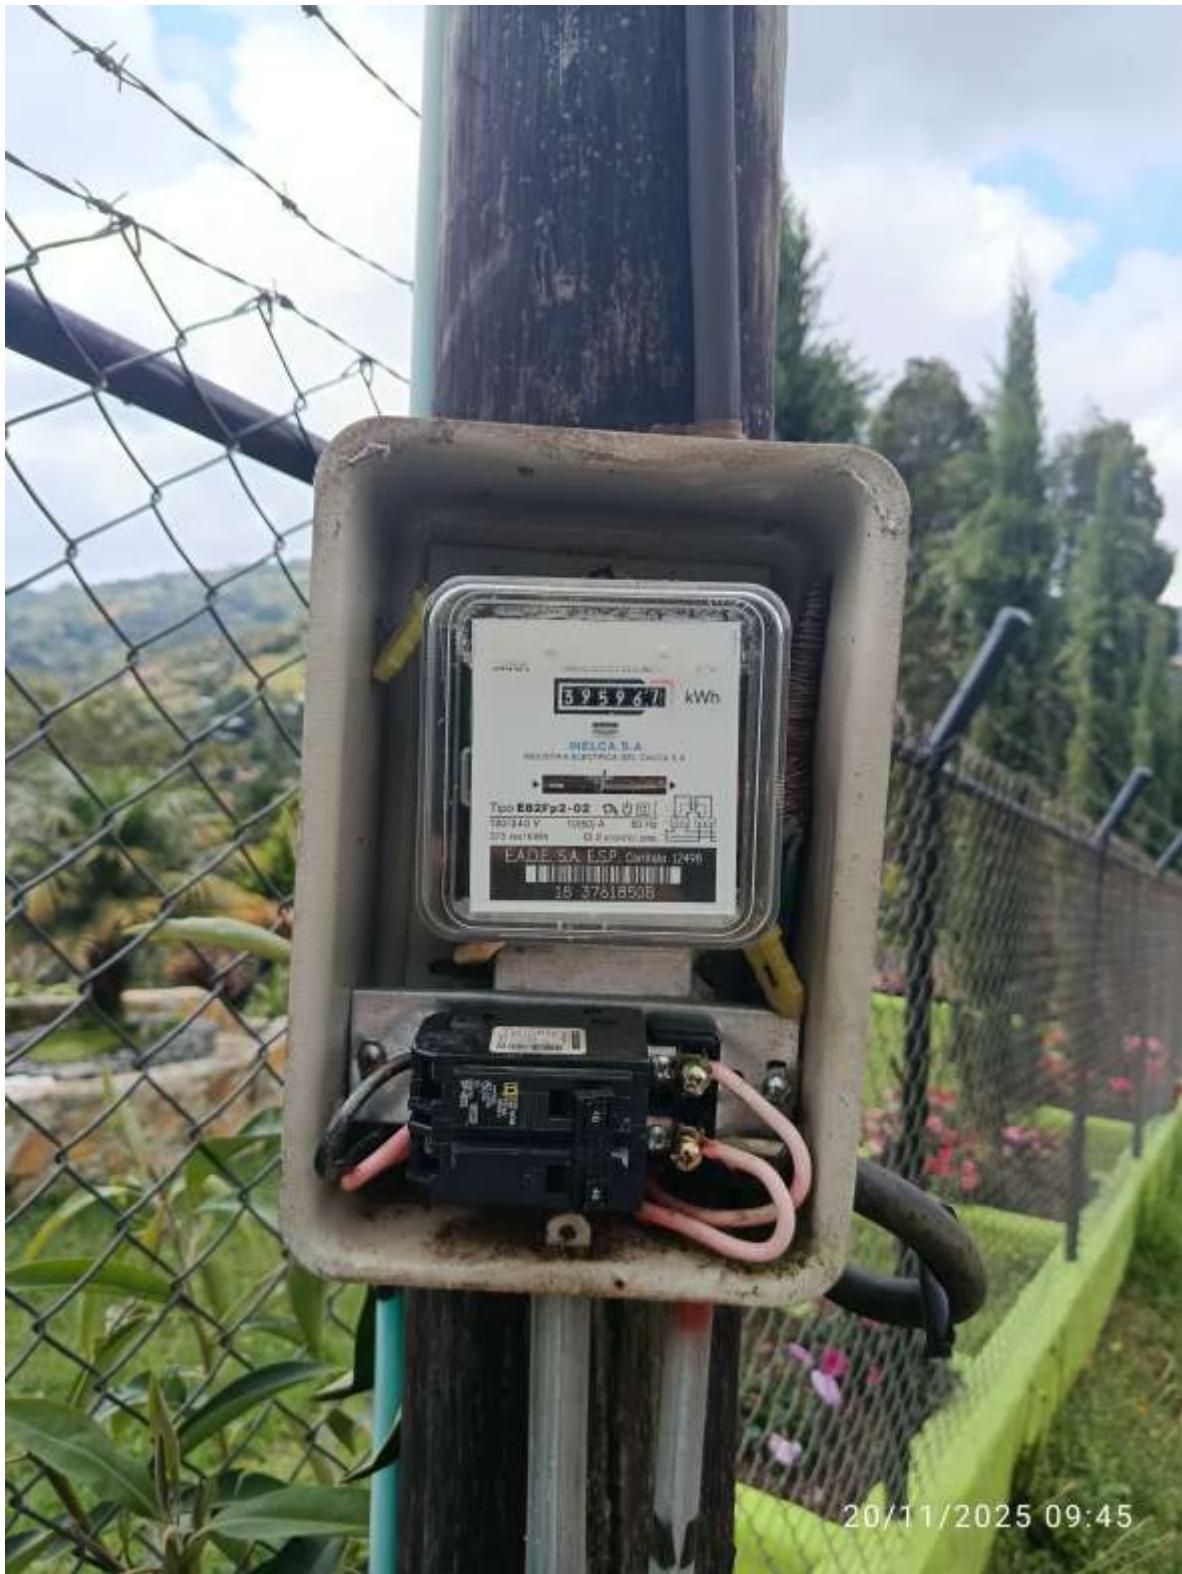
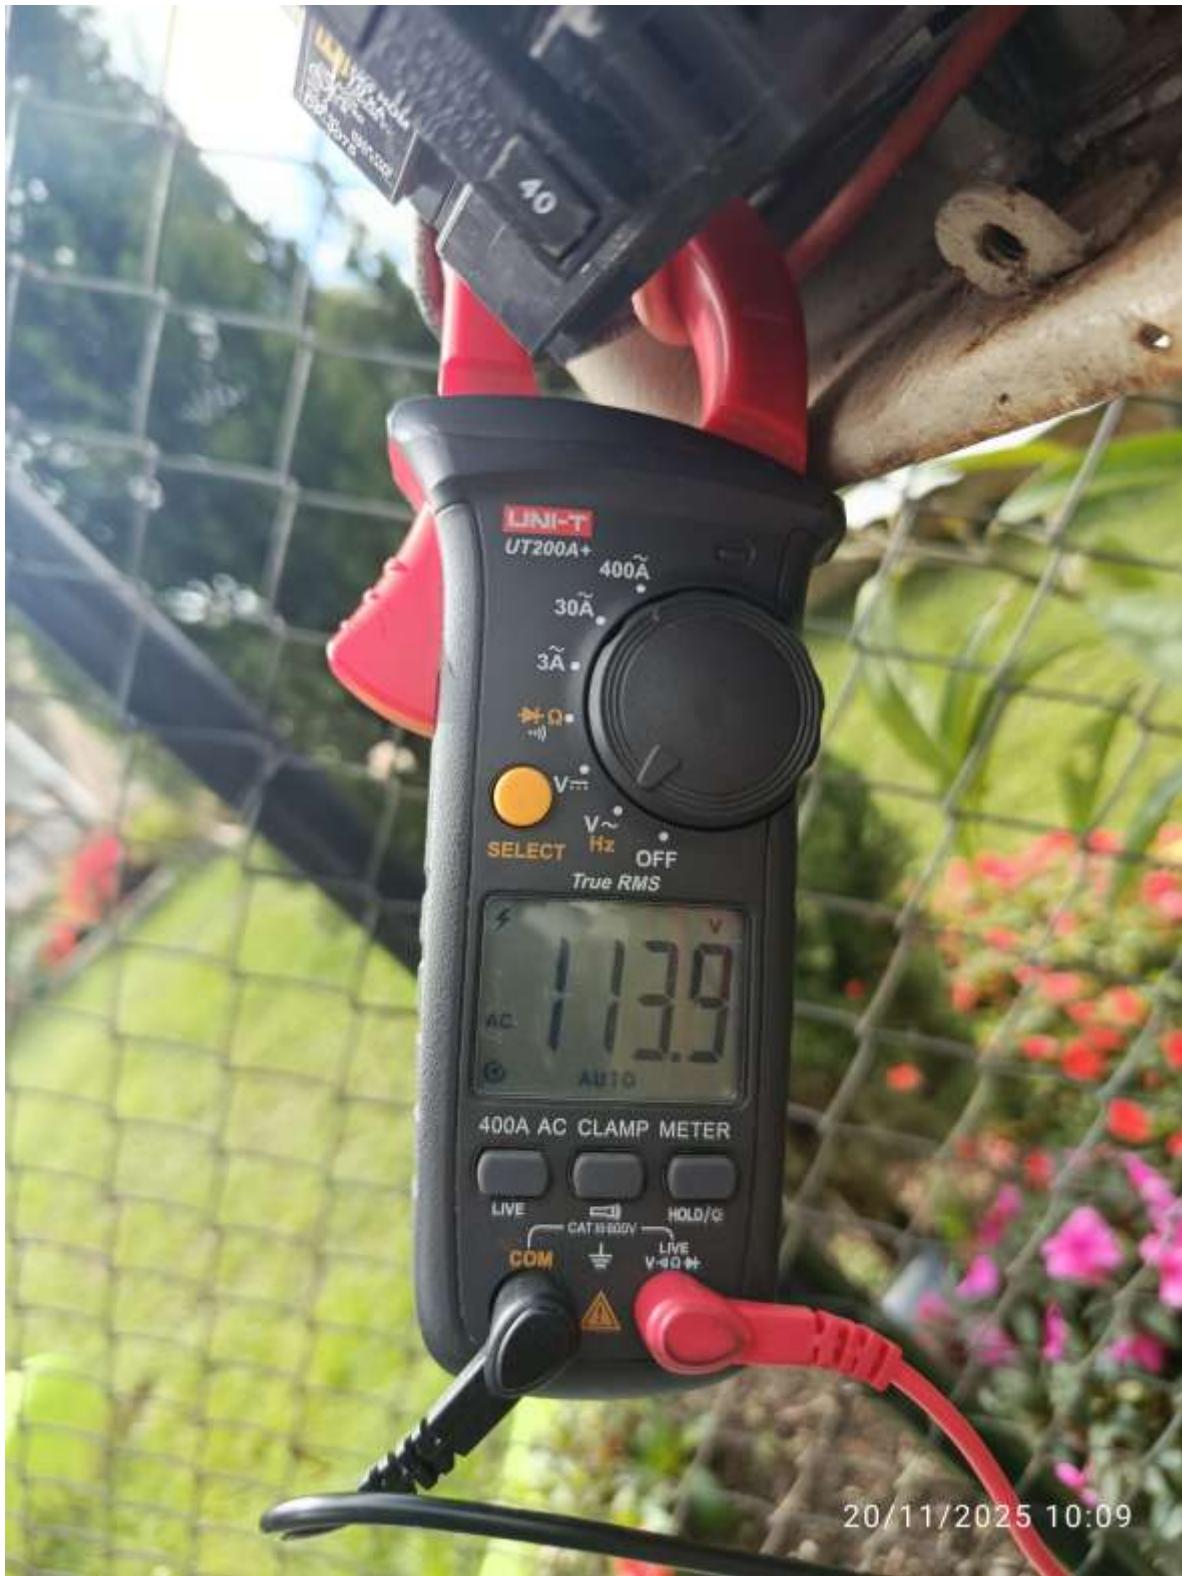
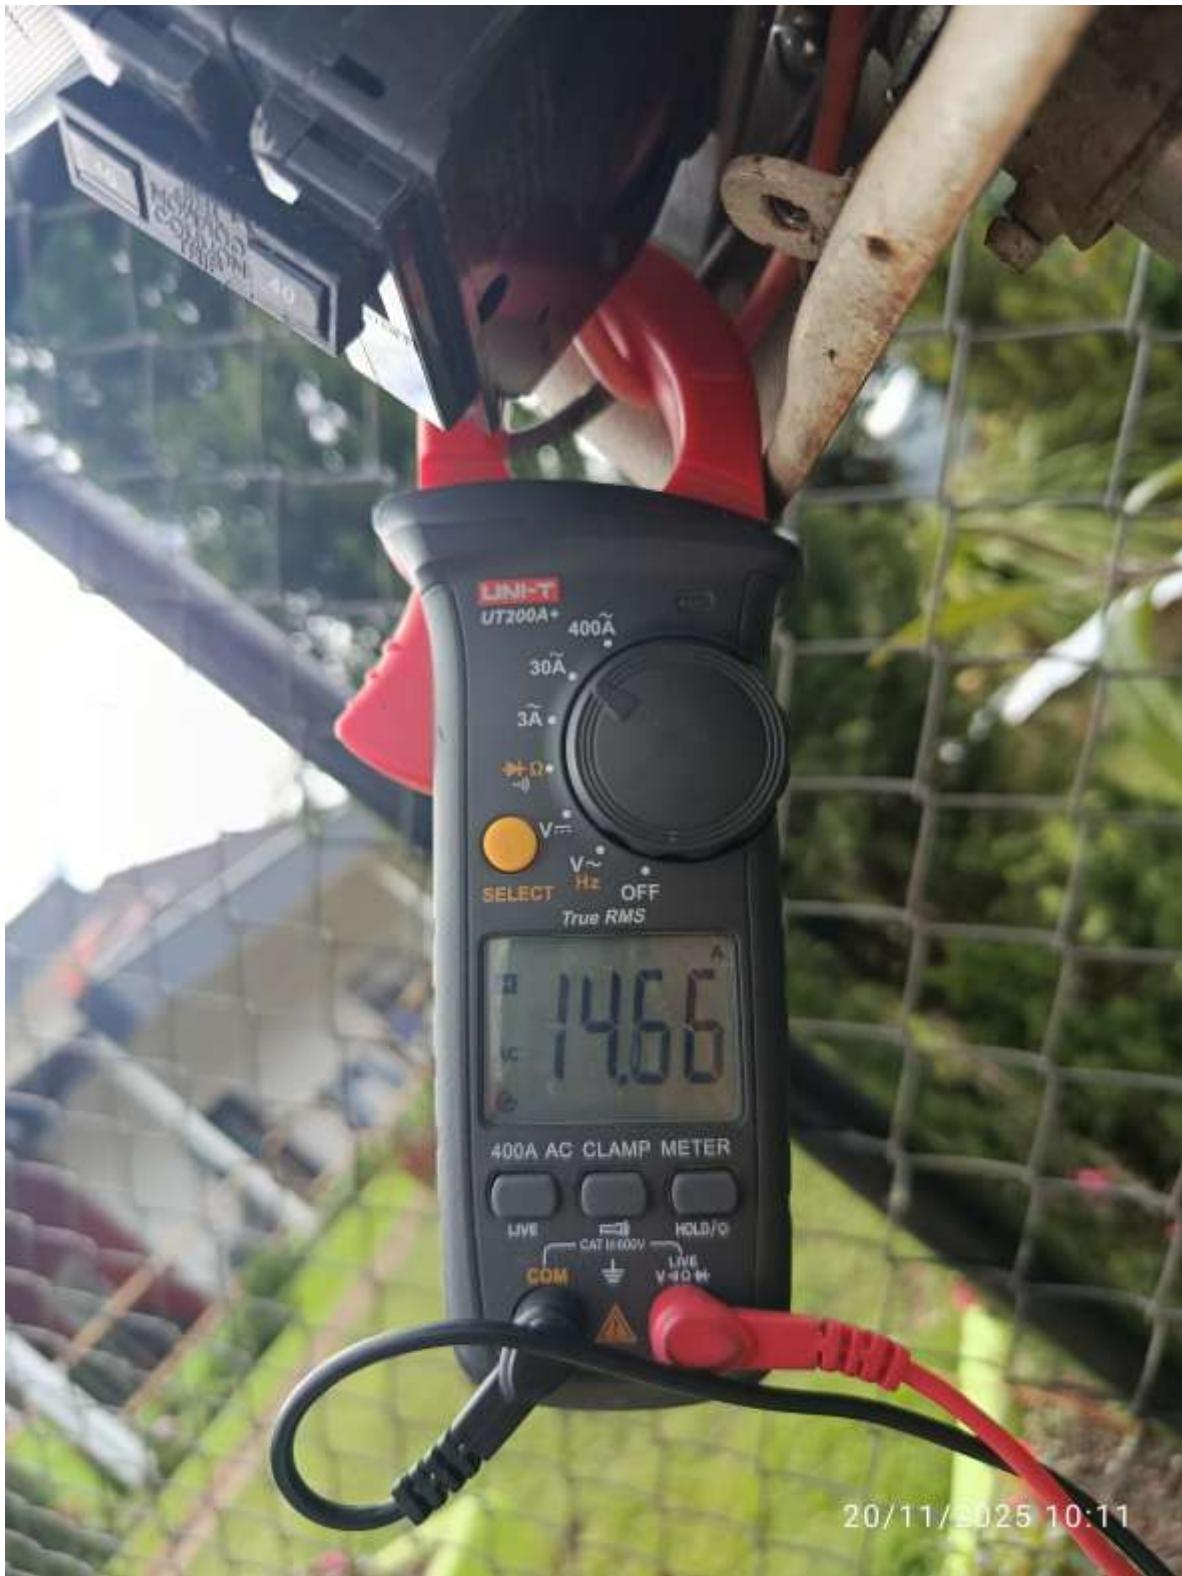
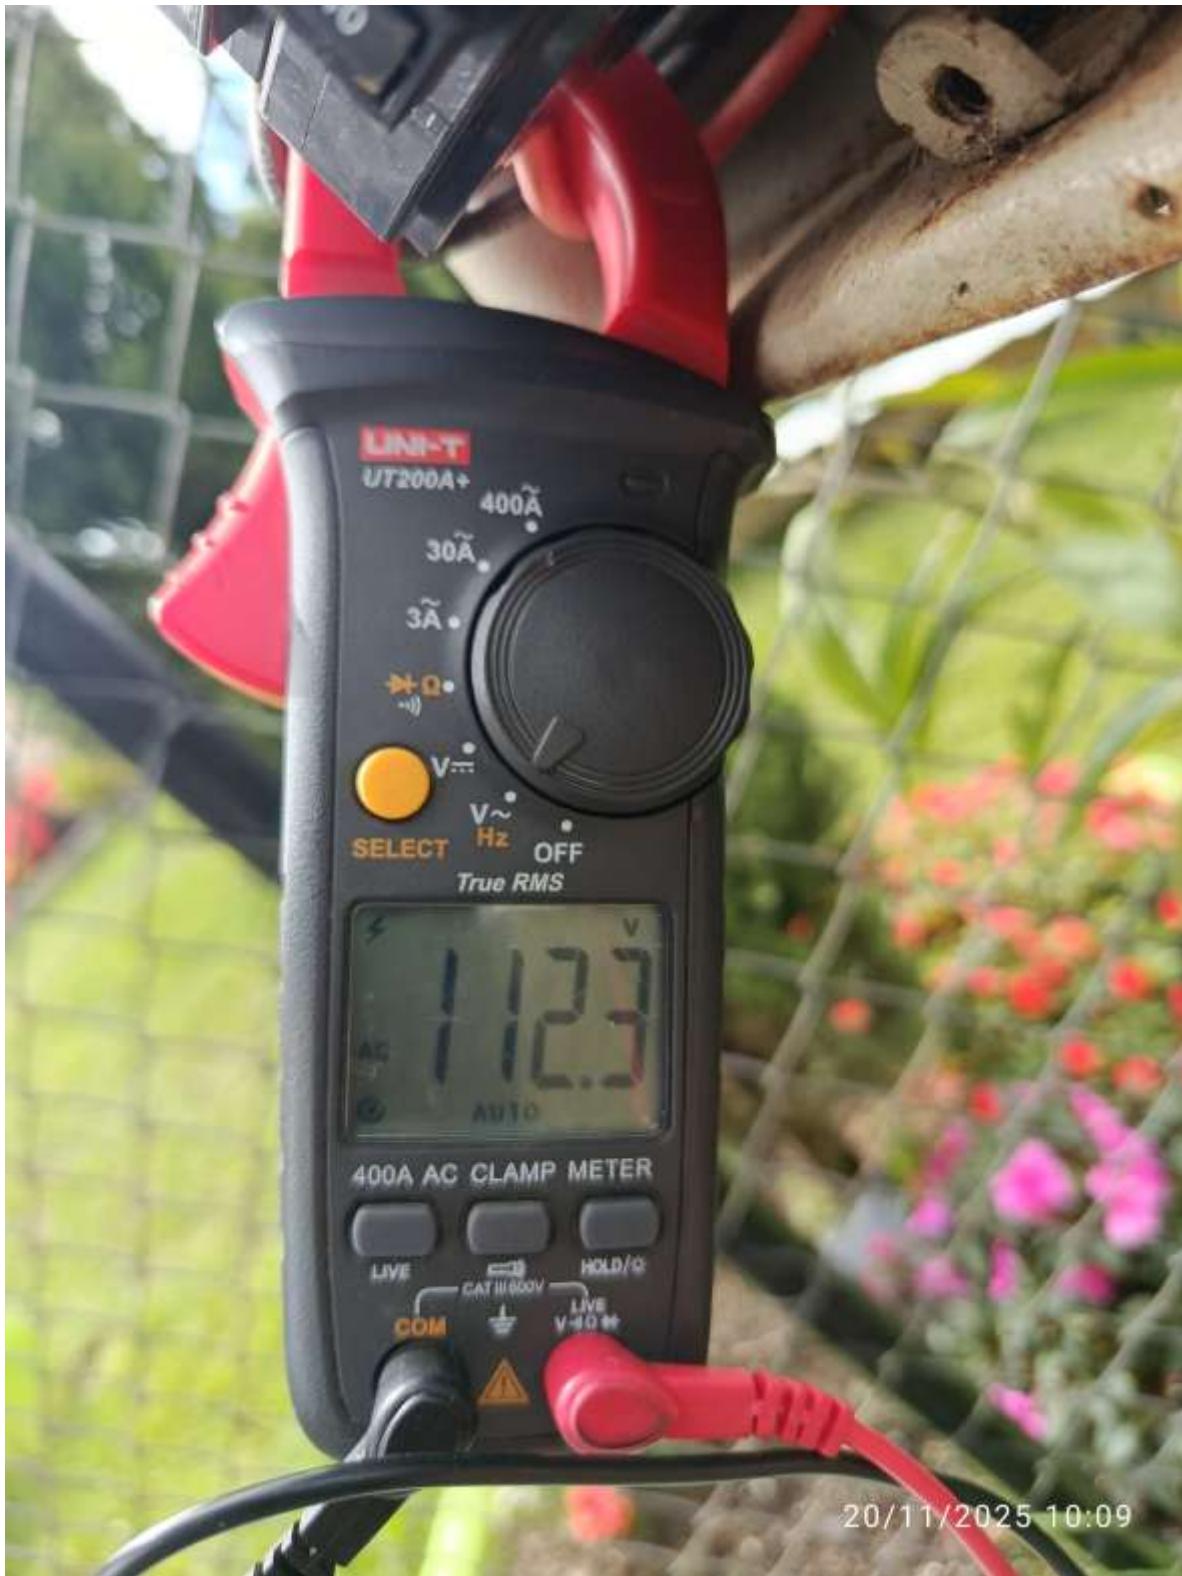
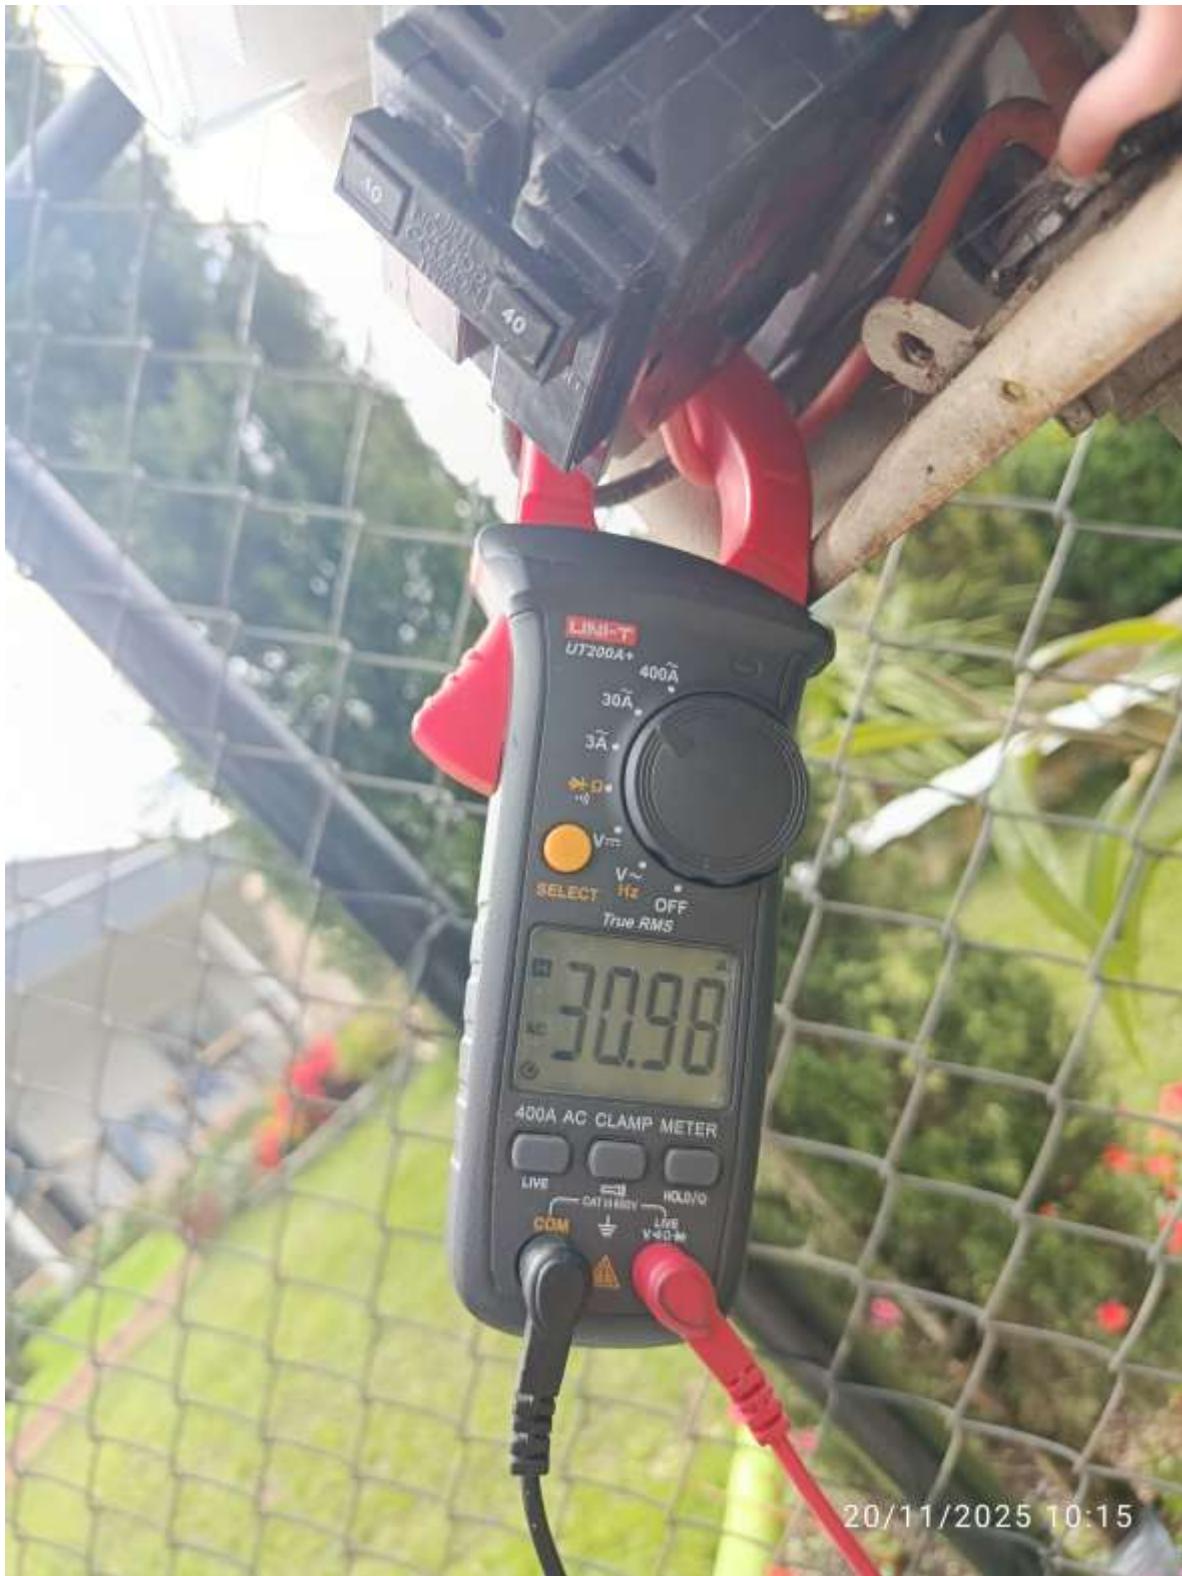
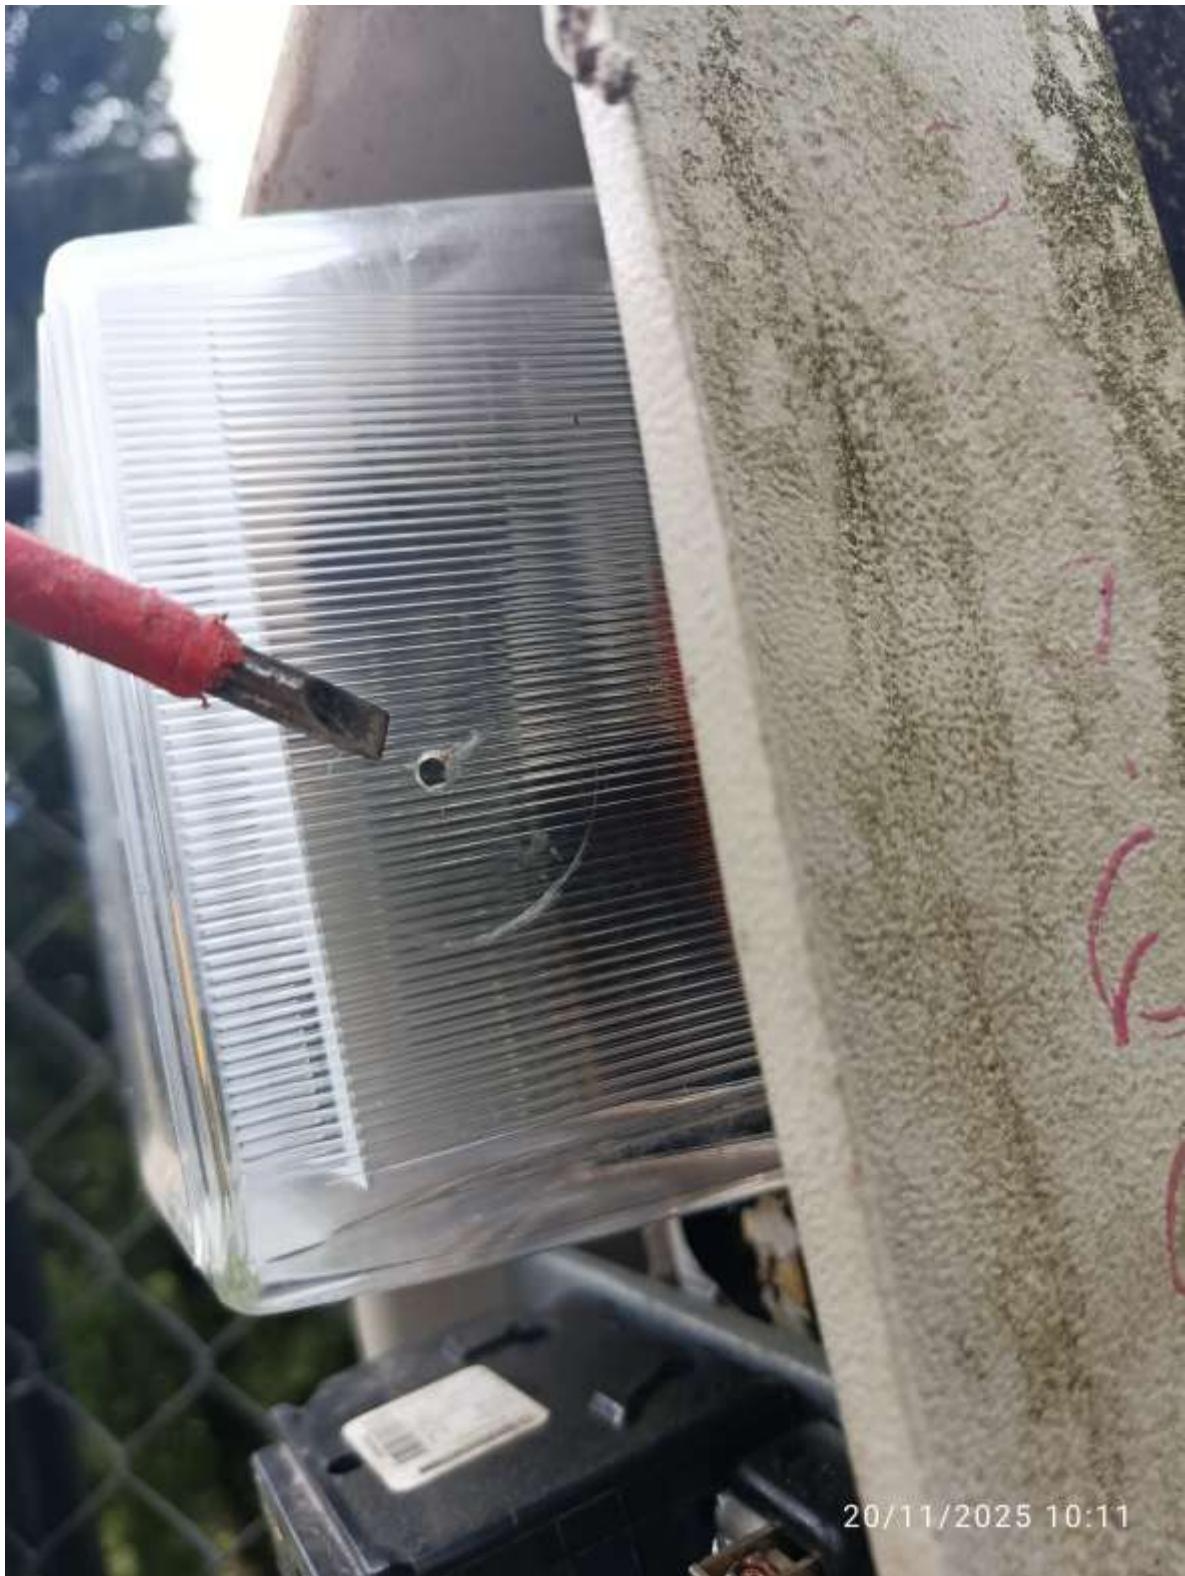
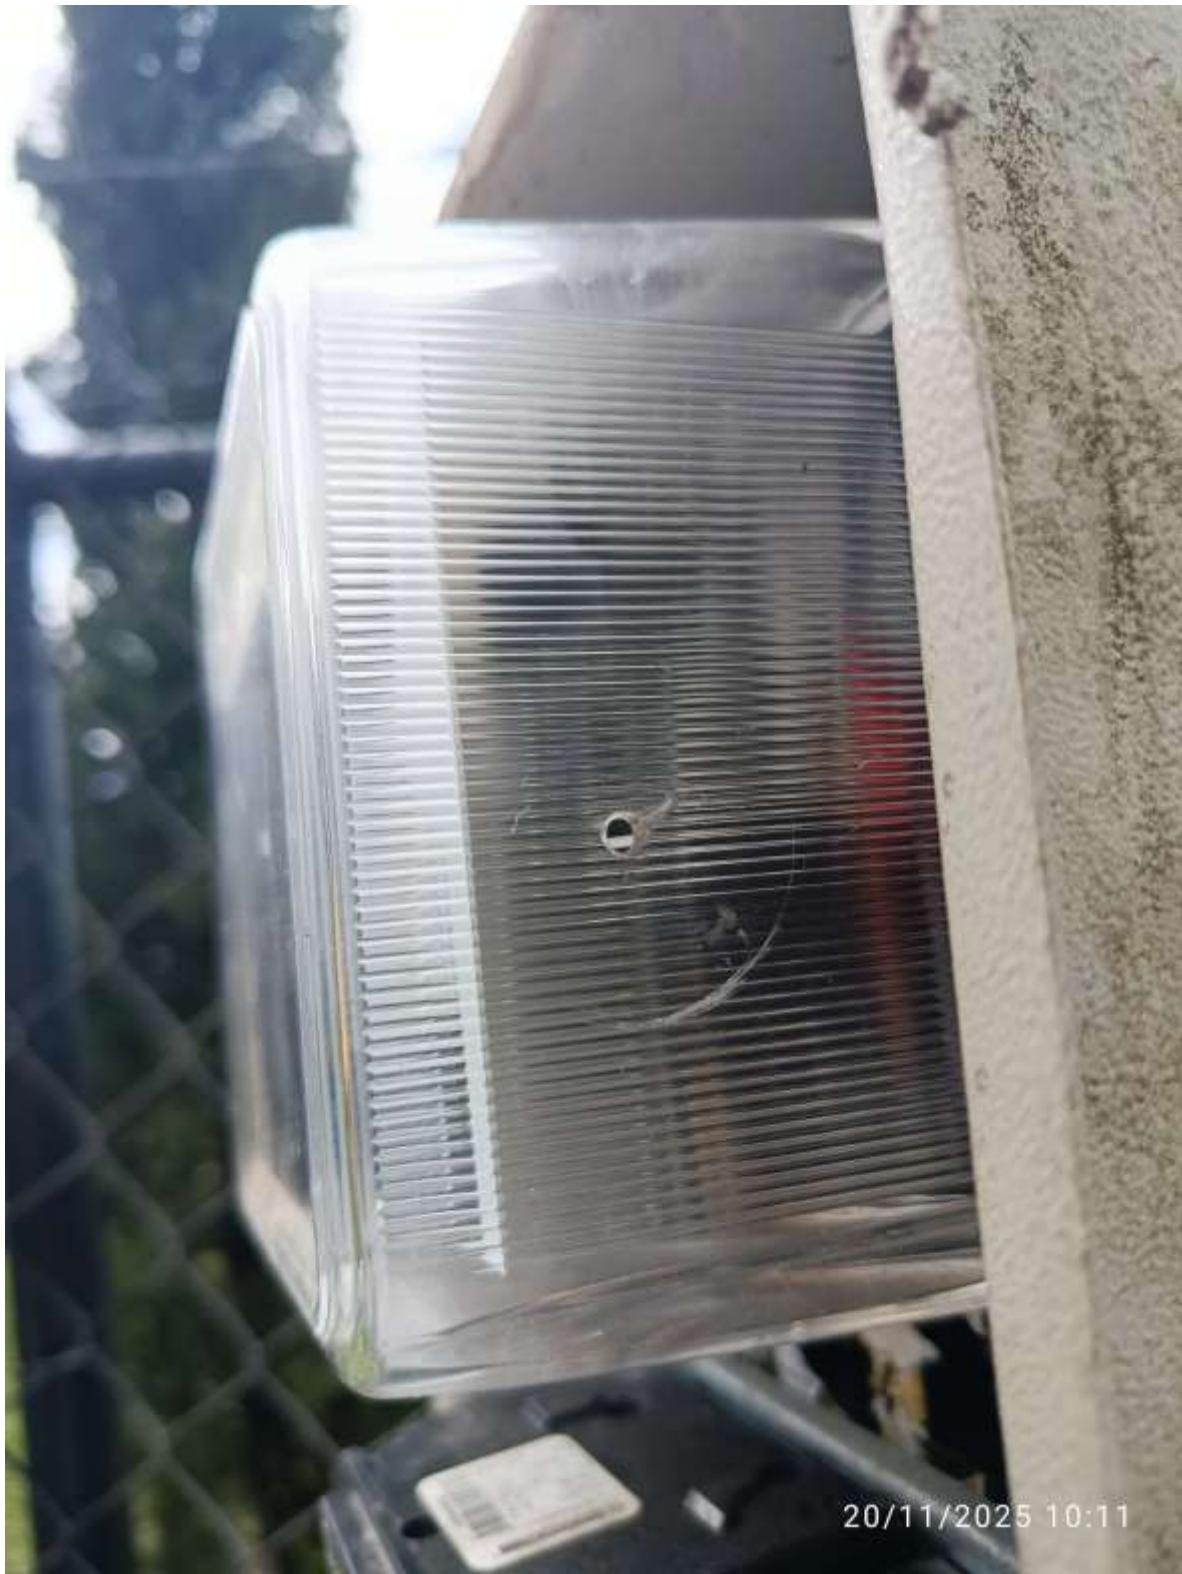
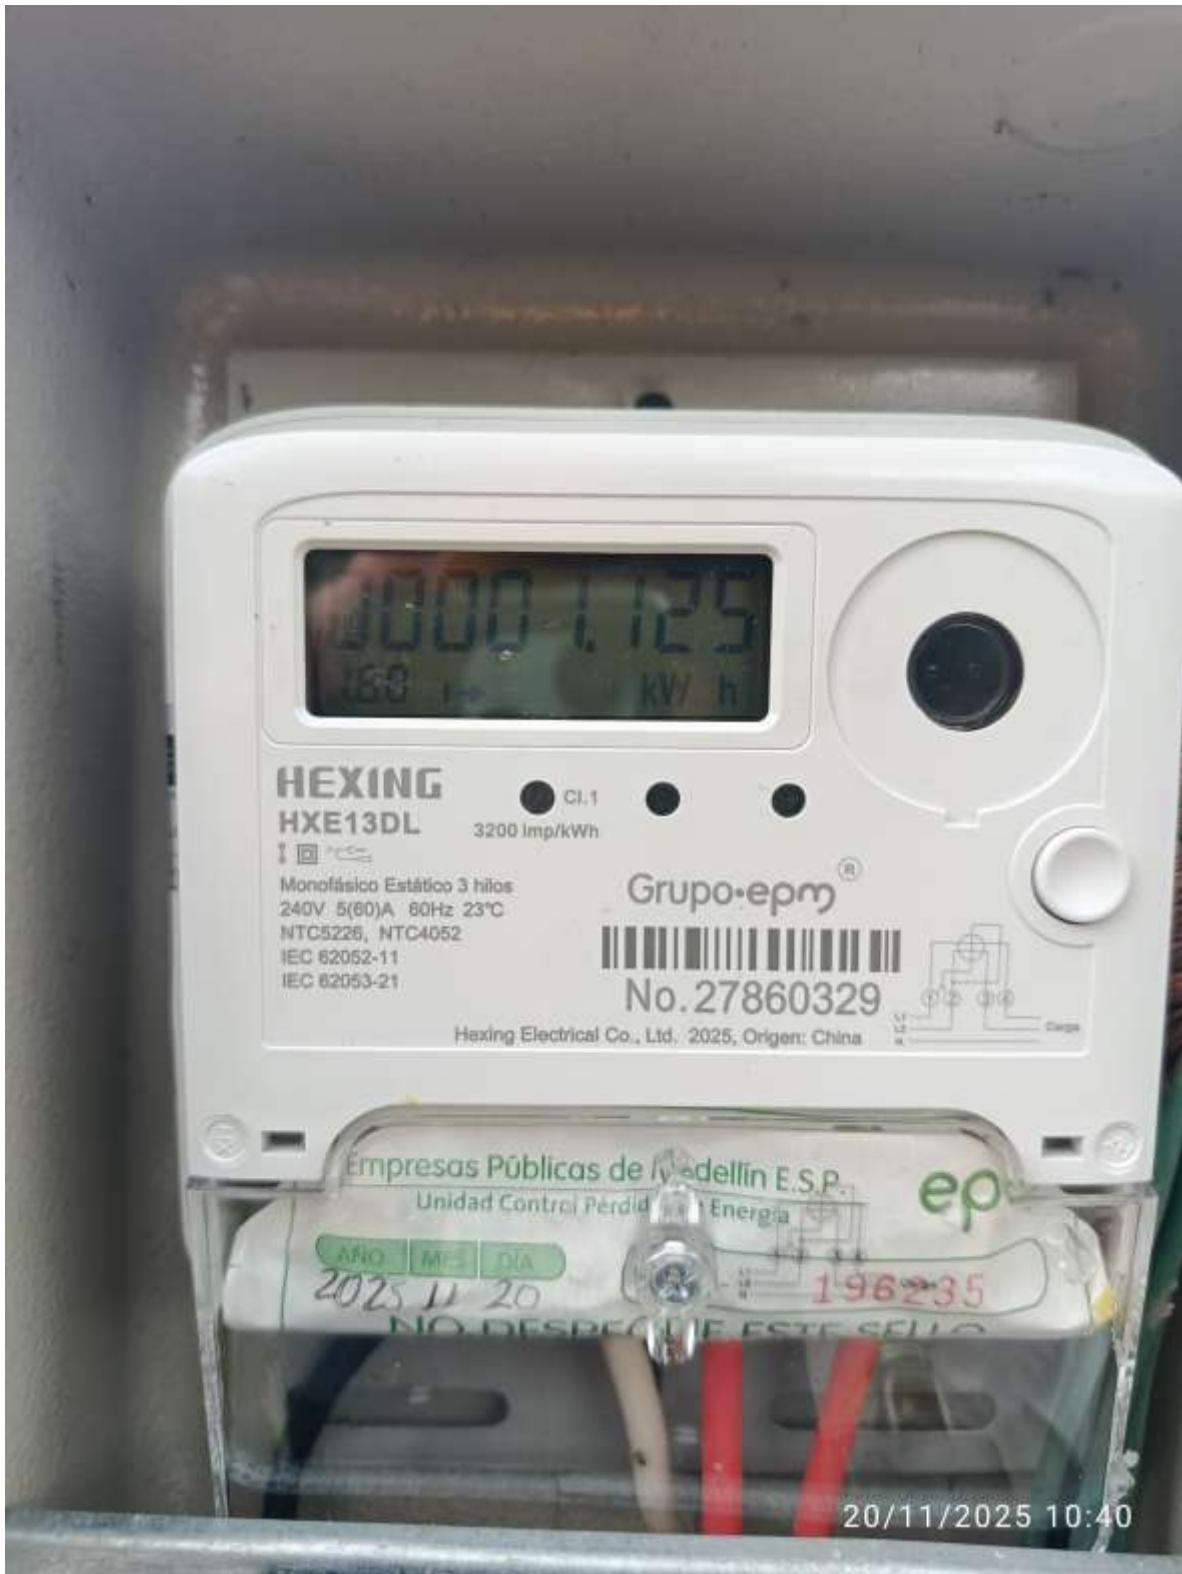
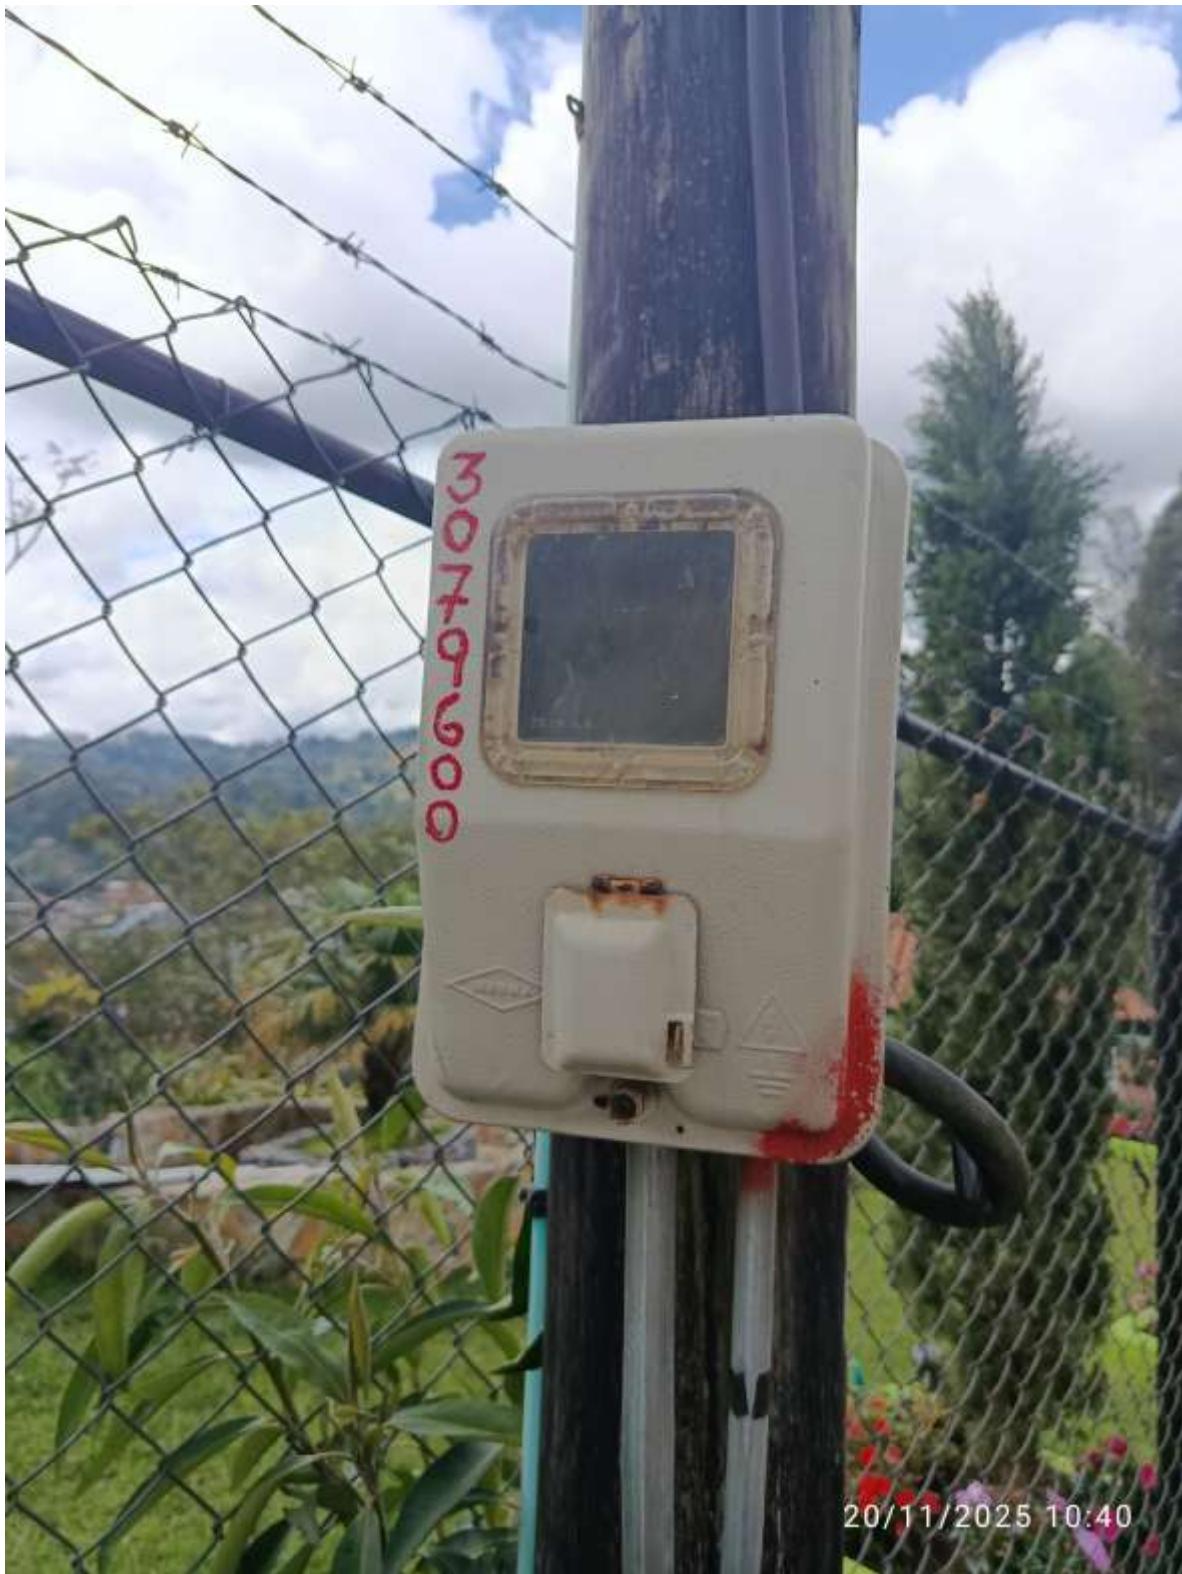
SF15 ATDE P28X E\_P358 DIEGO GIL F 20/11/2025 SE VISITA INST POR R13 CON PEDIDO 23593277 ENCONTRANDO CARCASA PERFORADA, SE RETIRA MD SERIE 37618508 MARCA 18 TIPO GENERICO SELLO CALI 3634709-10 ROTOSEAL AMARILLO, LEC 39596 KWH SBR: 224254, PCT 8.52% SE NOTIFICA P28 CON LOS SIGUIENTES VALORES: T1:113.9V T2:112.3V C1:14.66A C2:30.98A PARA UNA CAPACIDAD ENCONTRADA DE 5161W, SE LLEVARA A LABORATORIO EN BOLSA DE CUSTODIA #01813 SELLO 009641, MD QUEDA PENDIENTE DE DICTAMEN. SE INSTALA MD PROVISIONAL SERIE 27860329 MARCA E31 TIPO HXE13DL 240V 5-60A SELLO CALI LEB1371071 ETIQUETA GRIS, LEC 1 KWH, SBI: 196235, PCT 1.46%, SUMINISTRADO POR EPM SIN COBROS. SE TOMA REGISTRO FOTOGRÁFICO, QUEDA CON SERVICIO OK, CIUU VIVIENDA. MATERIAL (1) MD 200093 PROVISIONAL (1) SELLO PAPEL. APLICA PARA MD BICUERPO, ATIENDE ALBEIRO TORO CC 70953332 CEL 3128276208, COOR 6.3008285,-75.45229016, NO SUMINISTRA CORREO. NOTA: NO SE DEJA MD DESELLADO YA QUE USUARIO REALIZÓ SOLICITUD CON CONTRATO EQUIVOCADO.
