AUTORIDAD NACIONAL DE LICENCIAS AMBIENTALES - ANLA -

RESOLUCIÓN N° 00073

“Por medio de la cual se imponen unas medidas de manejo ambiental y se adoptan otras determinaciones”

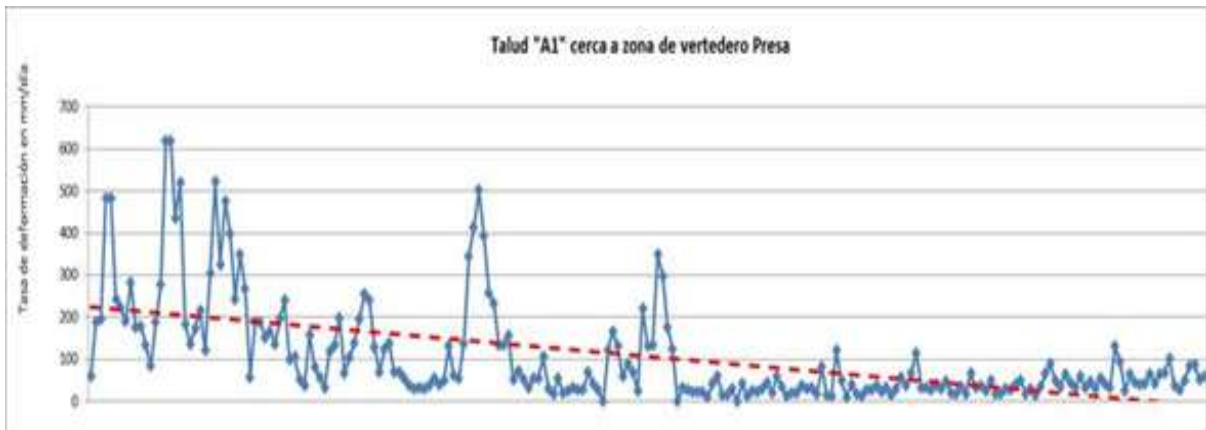
Deformaciones por RADAR PMP (mm/h): El sector “A1 suelo” deslizamiento Romerito presenta una tasa de deformación promedio de 107,7 mm/día, de acuerdo con los resultados de RADAR la velocidad de deformación describe una tendencia de tipo lineal decreciente.

Se debe mencionar que antes, durante y después de la maniobra de cierre de la compuerta No. 2, los valores de la deformación oscilan entre 50.4 mm/día y 87,5 mm/día, que son asociados a pixeles únicos e independientes y por lo tanto no indican un deterioro de las condiciones externas del macizo y deslizamiento en la zona.

Ventana de tiempo graficada desde las 05 am del 07 de junio de 2018 hasta las 05:00 am del 17 de enero de 2019

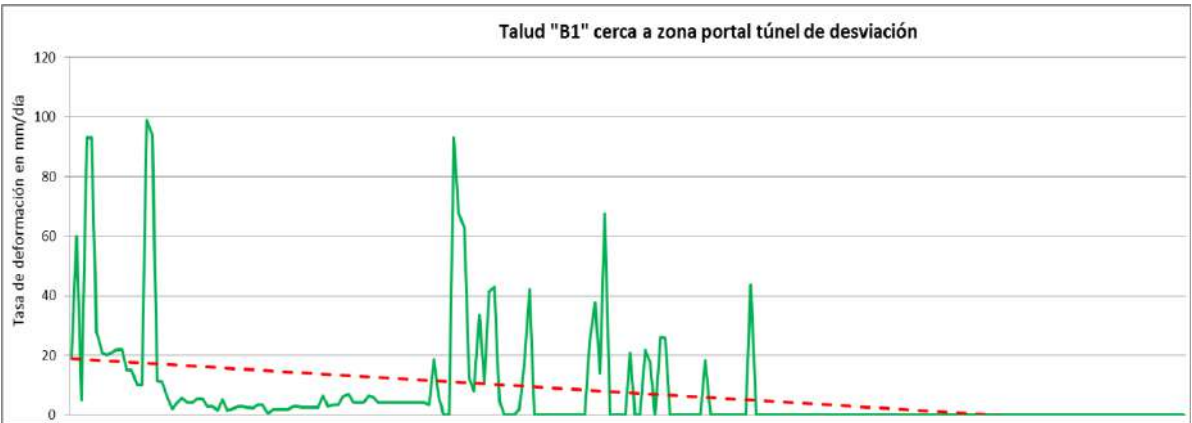
Ventana de tiempo graficada desde las 05 am del 07 de junio de 2018 hasta las 05:00 am del 17 de enero de 2019
Fuente: Reportes CMT - EPM

Como se observa en la gráfica la tendencia normal y los últimos valores de la misma hacen referencia a las deformaciones en los taludes en la zona del portal de los túneles de desviación, que como se puede ver no representan alteraciones o cambios significativos.

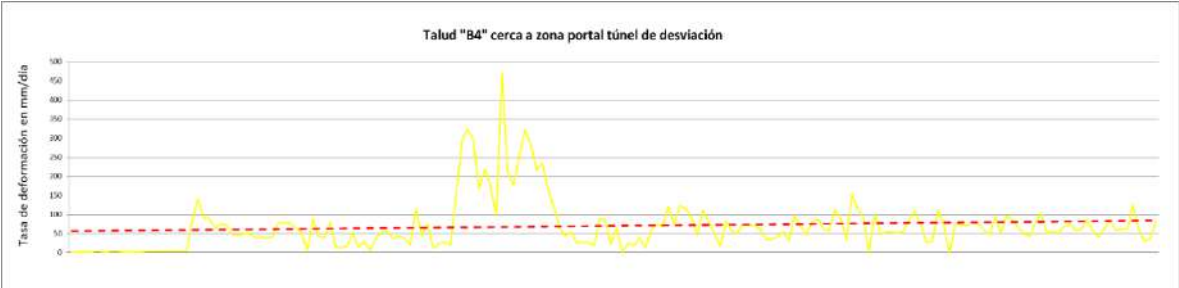
El **sector “B4”** presenta una tasa de deformación promedio de 68,4mm/día, con una tendencia de tipo ascendente. Al final de la gráfica se puede ver que las condiciones en el talud permanecieron estables y que durante la maniobra o posterior a ella no mostraron ningún signo de deterioro.

Ventana de tiempo graficada desde las 05 am del 30 de junio de 2018 hasta las 05:00 am del 17 de enero de 2019
Fuente: Reportes CMT - EPM

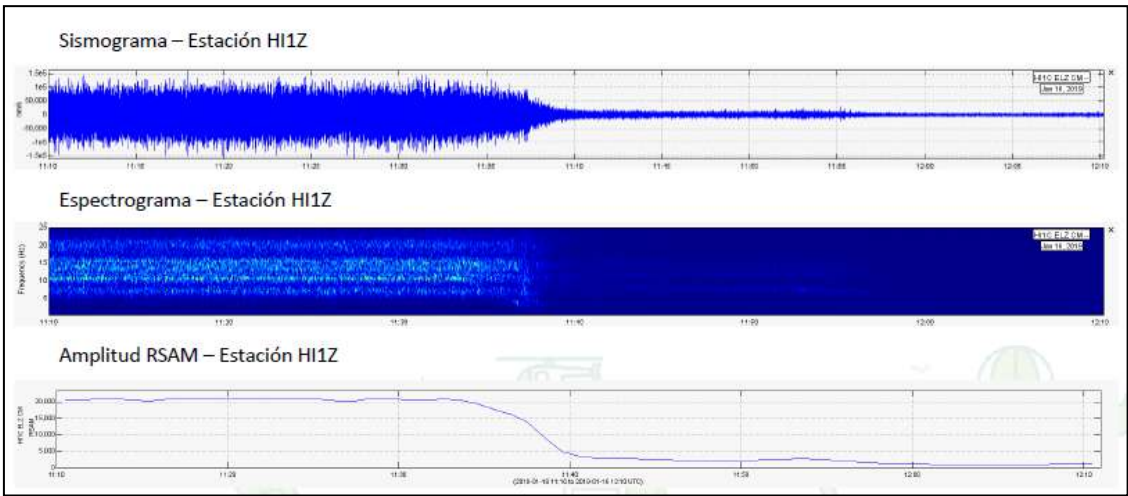
Resultados del monitoreo sismológico para el día de cierre de compuertas, donde se presentan las curvas de atenuación en la amplitud y energía liberada como consecuencia de la disminución del paso del agua hacia casa de máquinas. Donde la Sociedad Hidroeléctrica Ituango S.A. E.S.P., manifestó en el CMT señala: *“Durante la actividad de cierre de la compuerta N°. 2 se registró una disminución del 90% en la energía que se trasfiere al macizo por el paso del agua a través de la caverna de casa de máquinas”*

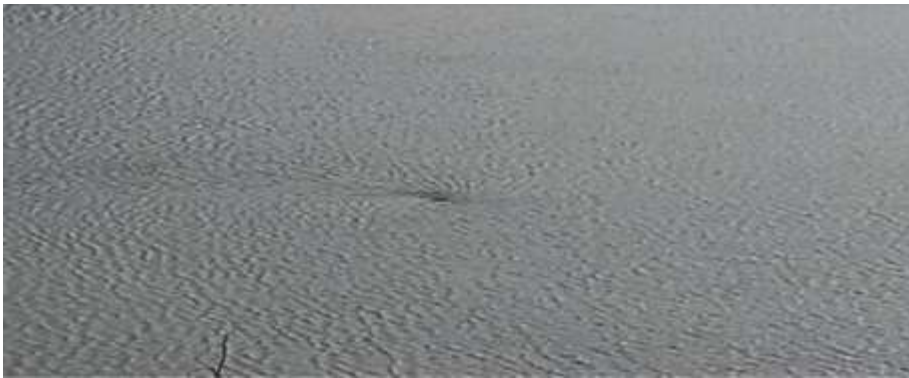
Fuente: Grupo ANLA.
Vórtice en zona de captación

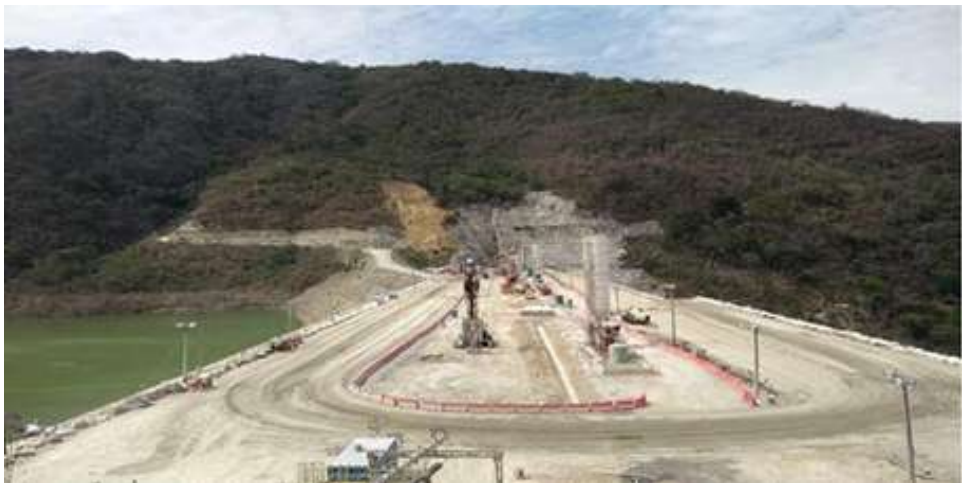
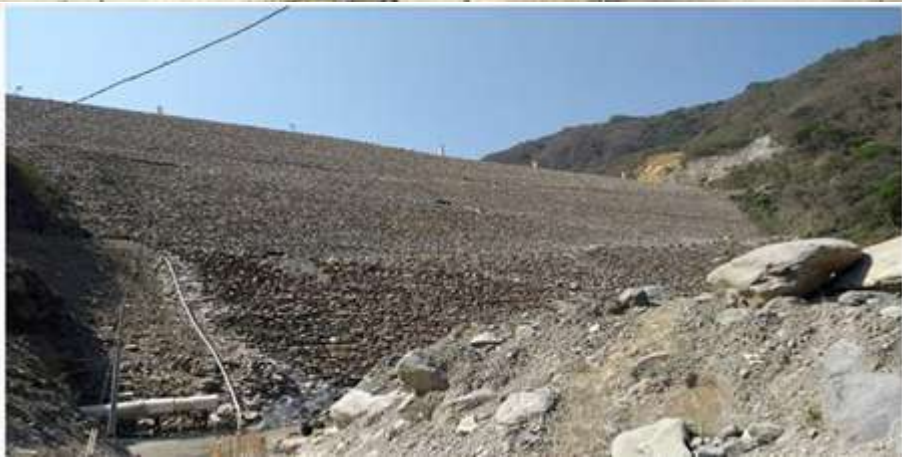
Estado actual presa

Fuente: Grupo ANLA.

Se verificó la implementación de las medidas de manejo a fin de controlar las aguas de infiltración procedentes del costado izquierdo de la presa observando la conformación de un canal de descole revestido en concreto que descarga aguas a sistema de sedimentación para descargar finalmente al río Ituango. Se verificó la implementación de las medidas de manejo durante la maniobra de cierre de la compuerta dos (2), a fin de controlar las aguas de infiltración procedentes del costado izquierdo de

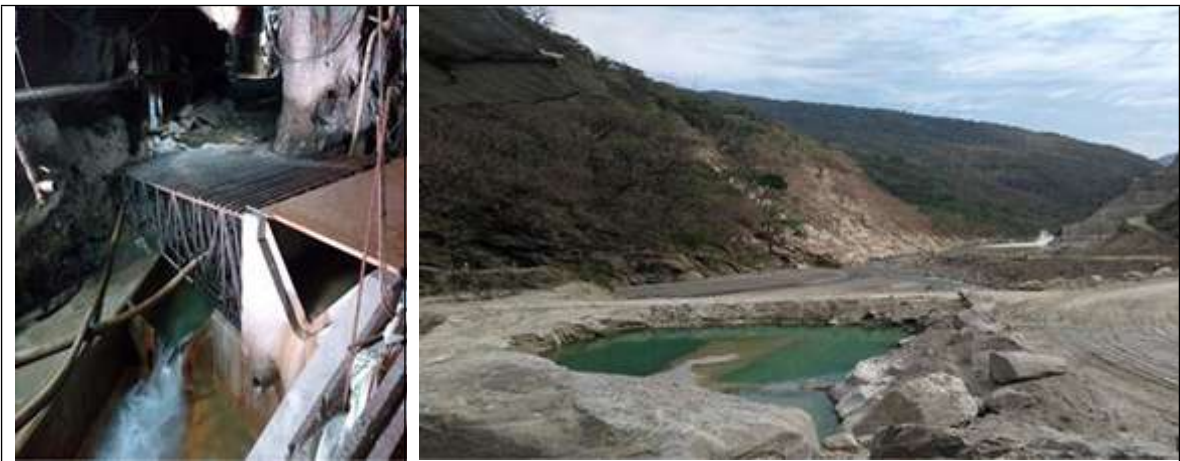
la presa observando la conformación de un canal de descole revestido en concreto que descarga aguas a sistema de sedimentación para descargar finalmente al río Ituango.

Descarga aguas de infiltración costado izquierdo presa.
Fuente: Grupo ANLA.

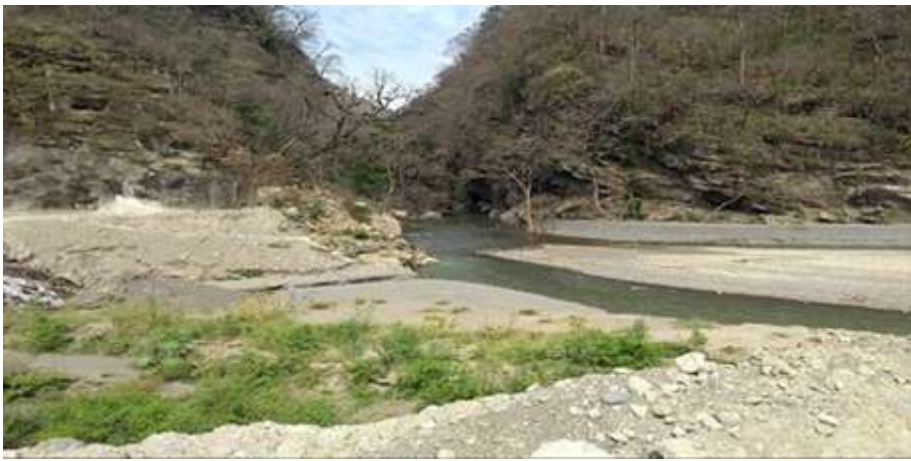
Se verificó las condiciones actuales de la confluencia del río Ituango con el río Cauca, antes y el día después de la maniobra, donde se observó la existencia de un caudal que corresponde a la condición de temporada seca (aproximadamente 10 m³/s).
Se verificó las condiciones actuales del río Ituango del cual se reportan caudales medios de 10 m³/s, condición propia de la temporada seca presente en la época.

Río Ituango.
Fuente: Grupo ANLA.

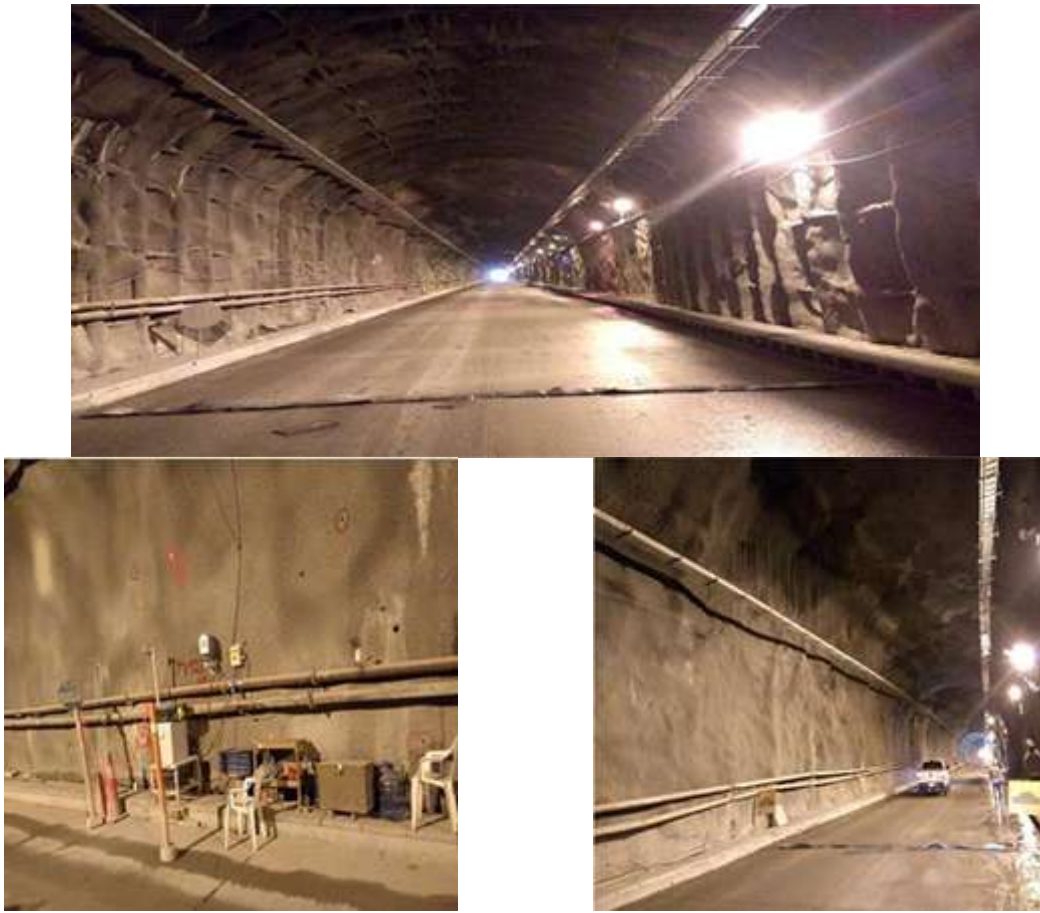
Se realizó recorrido al túnel vial encontrando que se viene implementando las medidas de monitoreo a deformaciones del macizo, adicionalmente se observó la implementación de obras de sostenimiento y control de convergencia, finalmente no se observaron condiciones de infiltración que superen la condición de goteo a nivel de bóveda y hastiales, el pavimento se encuentra sin fracturas u otras deformaciones.

Fuente: Grupo ANLA
Túnel vial.

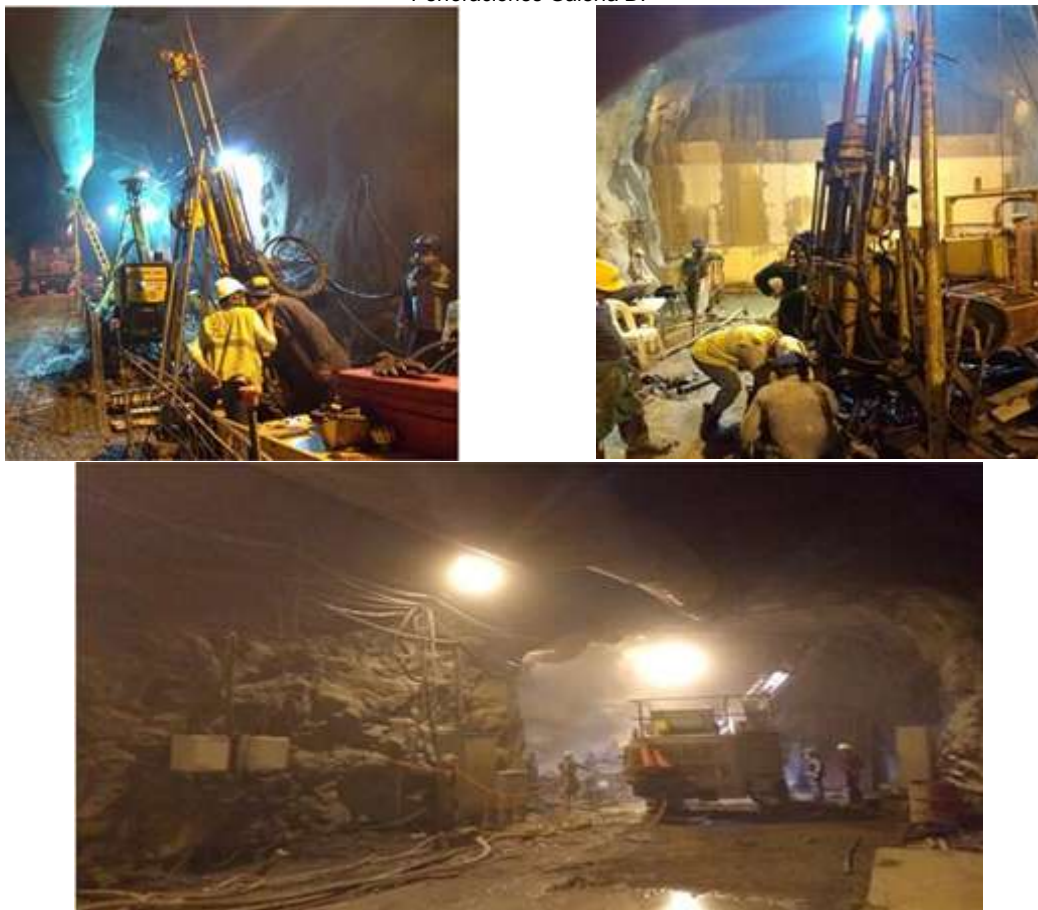
Perforaciones Galería D.

Fuente: Grupo ANLA.

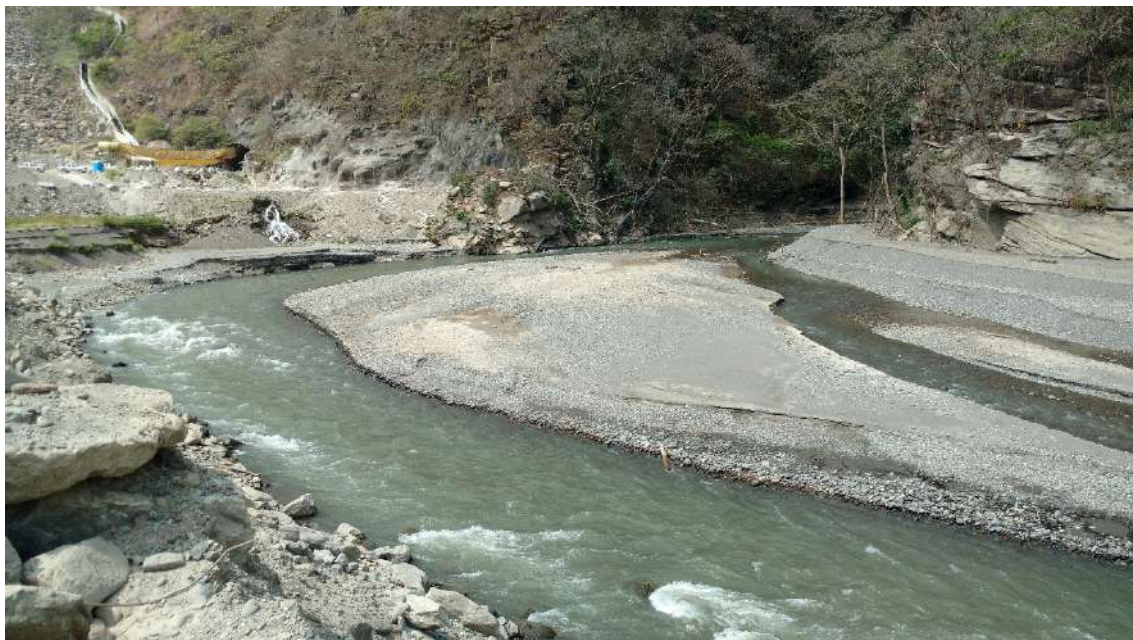
Durante el recorrido efectuado entre el sitio de presa y la descarga de los túneles de desvío se observó el bajo caudal aportado por el río Ituango ($10\text{-}13\text{m}^3/\text{s}$ aproximadamente) y algunas pozas con larvas de anfibios anuros, algunas larvas probablemente de *Brycon sp.* Durante el recorrido efectuado en entre el sitio de presa y la descarga de los túneles de desvío, se observó el caudal aportado por el río Ituango ($10\text{-}13\text{m}^3/\text{s}$ aproximadamente) y algunas pozas con larvas de anfibios anuros, larvas probablemente de *Brycon sp.* (sabaleta), así como dos (2) cardúmenes de *Leporellus vitattus* (mazorco), situación que fue reportada a la Sociedad, con el fin de que iniciaran las actividades de ahuyentamiento y relocalización.

Fotografía 1. Caudal aportado por el río Ituango entre el sitio de presa y la descarga de los túneles de desvío

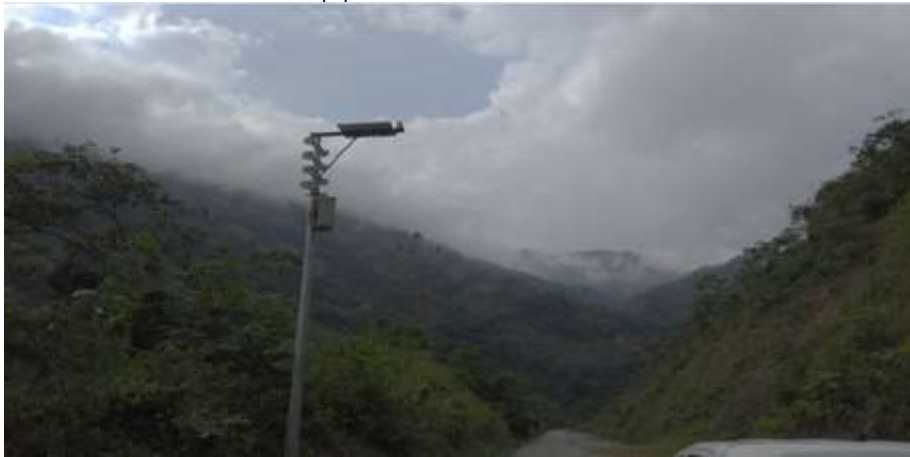
Equipos de alerta Puerto Valdivia

Sobre la vía Puerto Valdivia – Presa, fue verificada la instalación de los equipos del sistema de Alertas tempranas – SIAT, finalmente se realizó desplazamiento hacia el municipio de Valdivia en donde se participó en el PMU allí establecido.

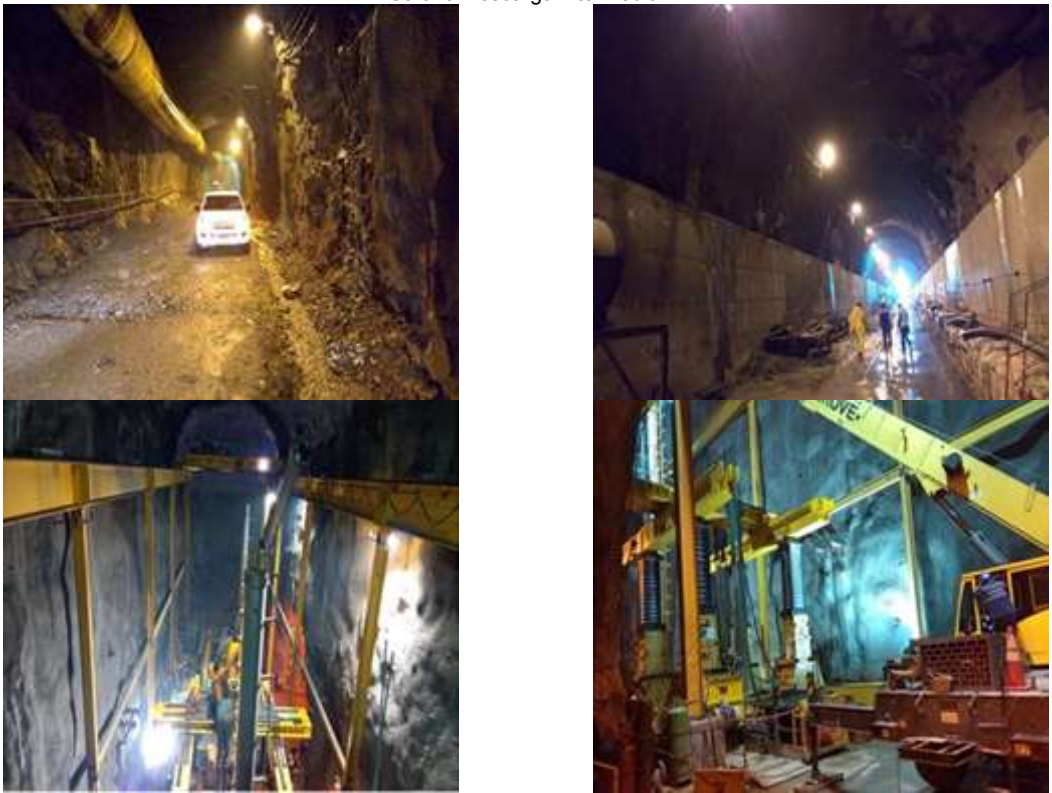
Galería Descarga intermedia.

Fuente: Grupo ANLA.

Como parte del análisis de las condiciones de estabilidad del macizo, se hizo un recorrido por las obras principales y túnel vial, galería intermedia, en ninguna de ellas se observó deterioro de las obras de estabilidad, concretos o sistemas de refuerzo, en general se puede indicar que el sistema y las obras de ingeniería han respondido de manera adecuada a los cambios en la disminución del ingreso de agua a casa de máquinas.

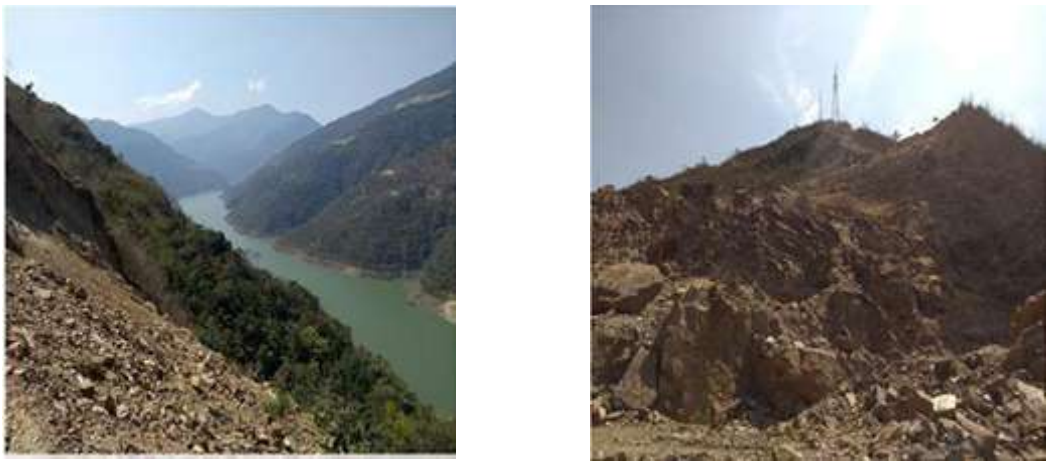
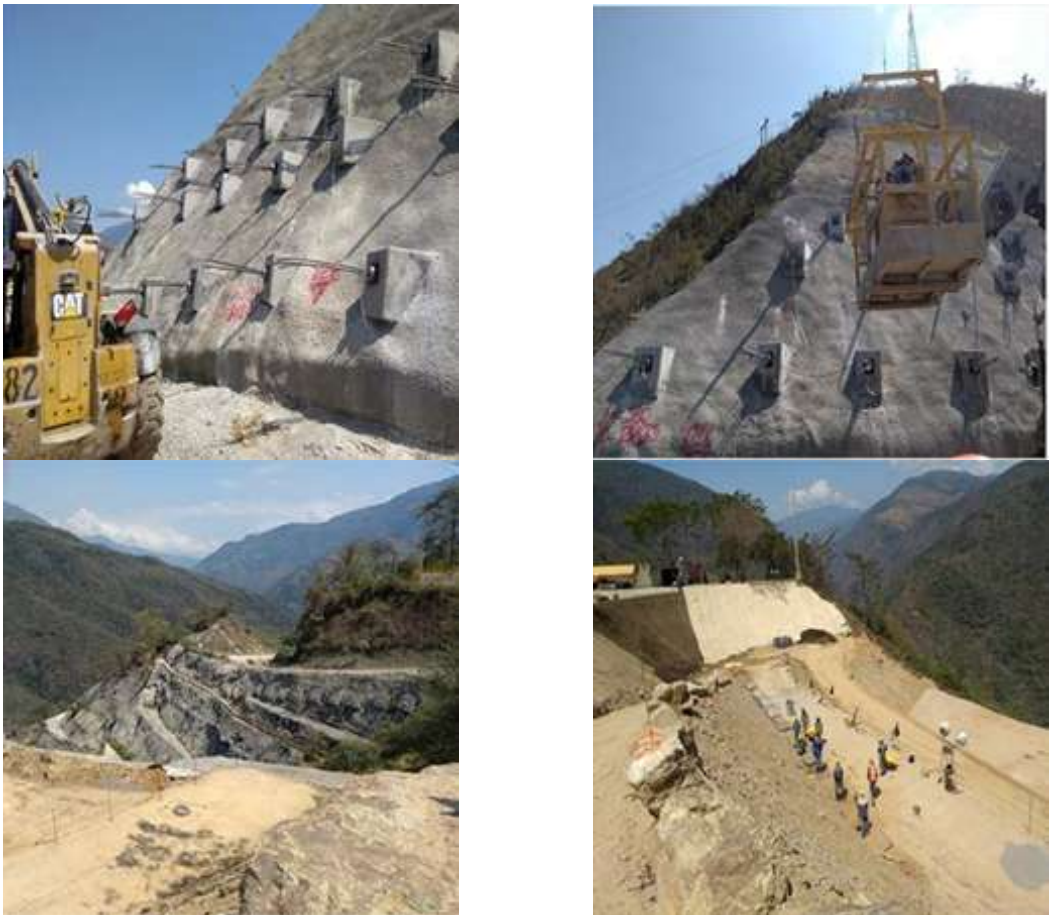
Talud Romerito

Fuente: Grupo ANLA.

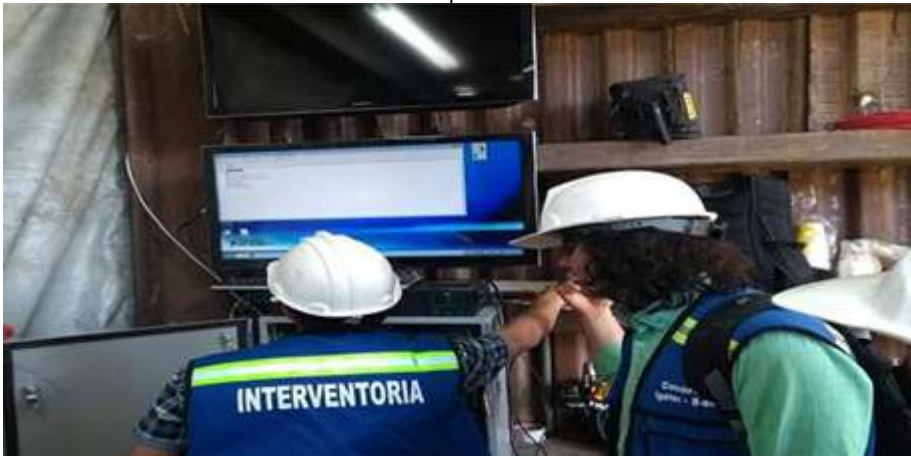
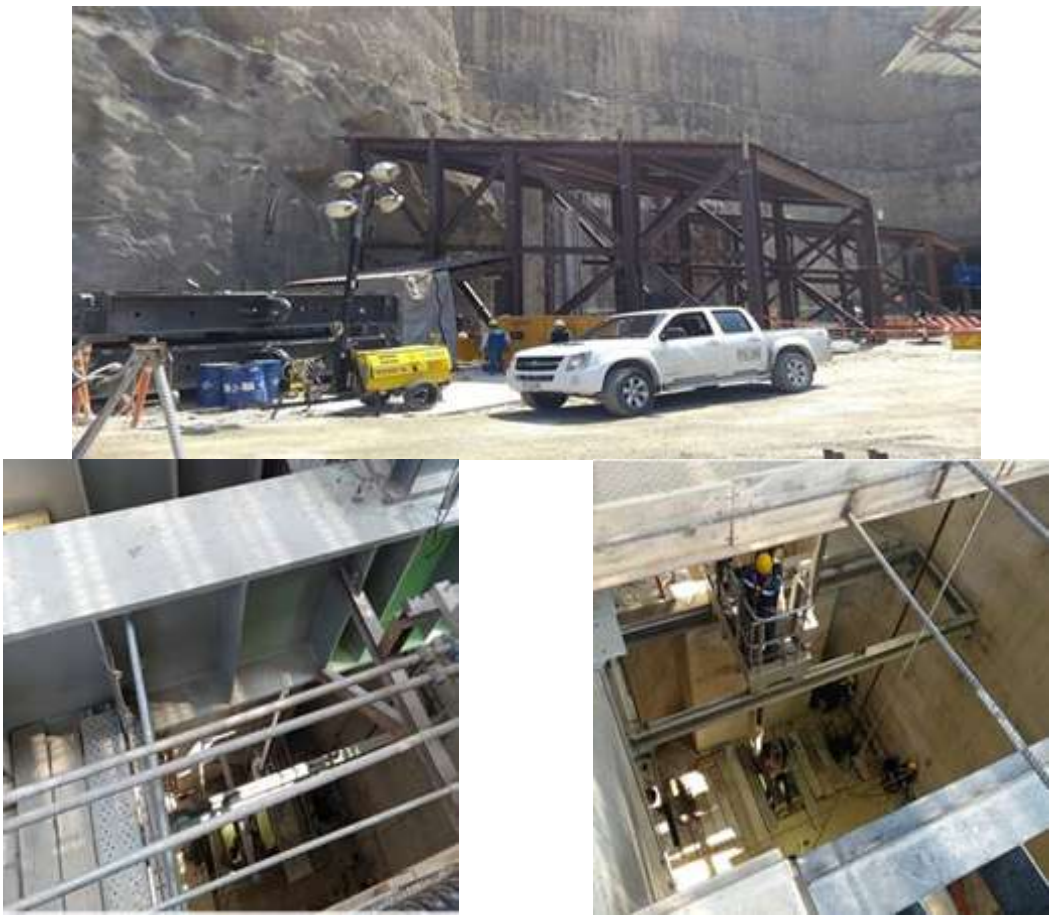
Zona compuerta No 2

Fuente: Grupo ANLA.

De otro lado, se accedió a la plazoleta de compuertas y se observó el fenómeno de salida de aire y vapor de agua a través del pozo de aireación. Se hizo observación detallada de las obras de control y estabilidad, no se observaron afectaciones o deterioro en los concretos, sin observar afectación alguna.

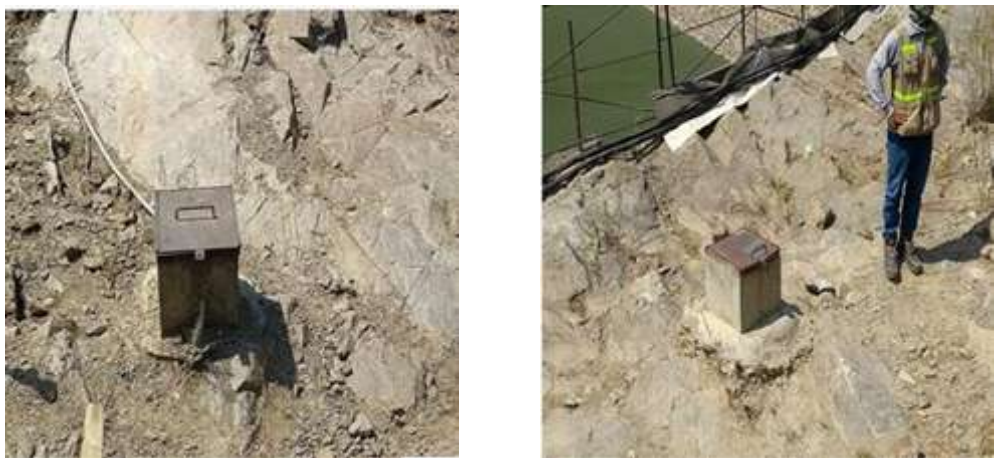
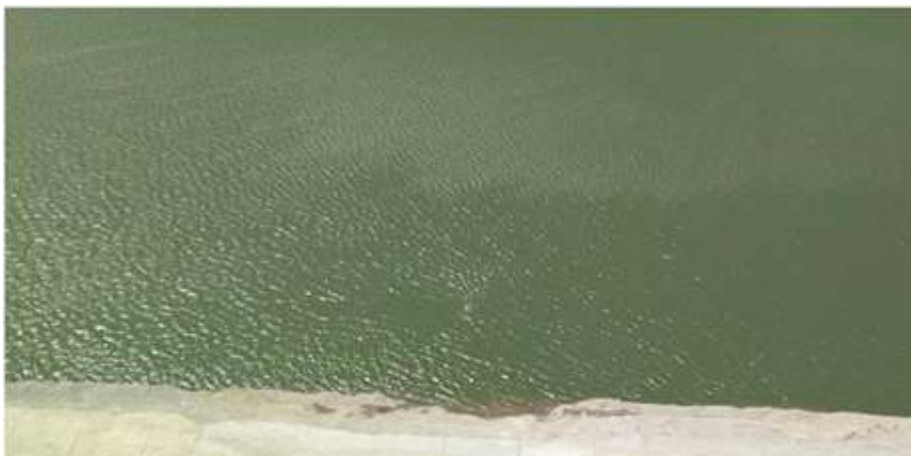
Inclinómetros y vórtice área de captación

Fuente: Grupo ANLA.

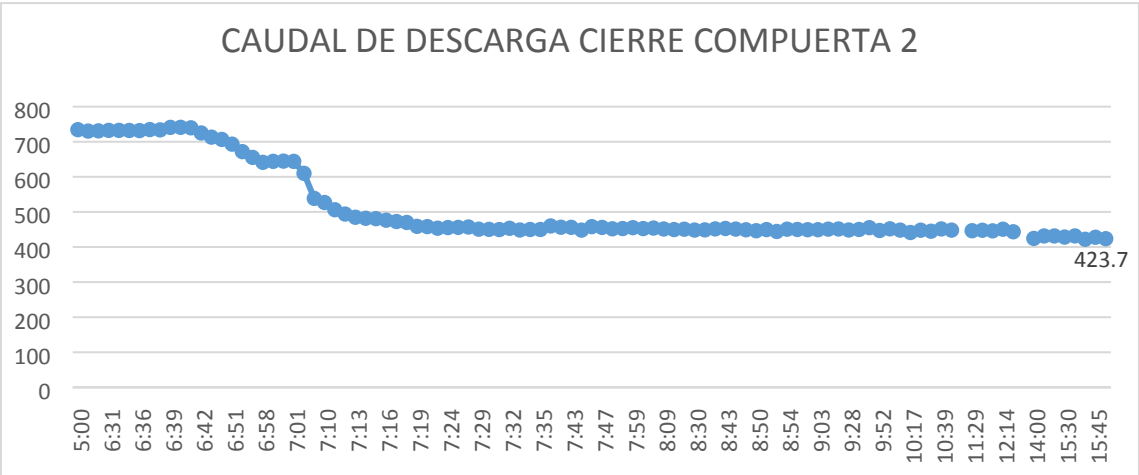
Caudal de descarga presa luego del evento.
Fuente: CMT

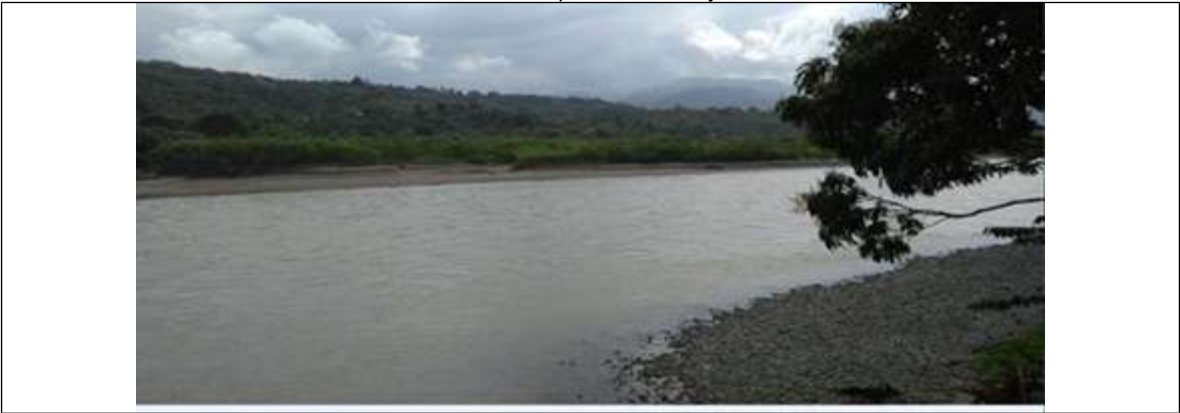
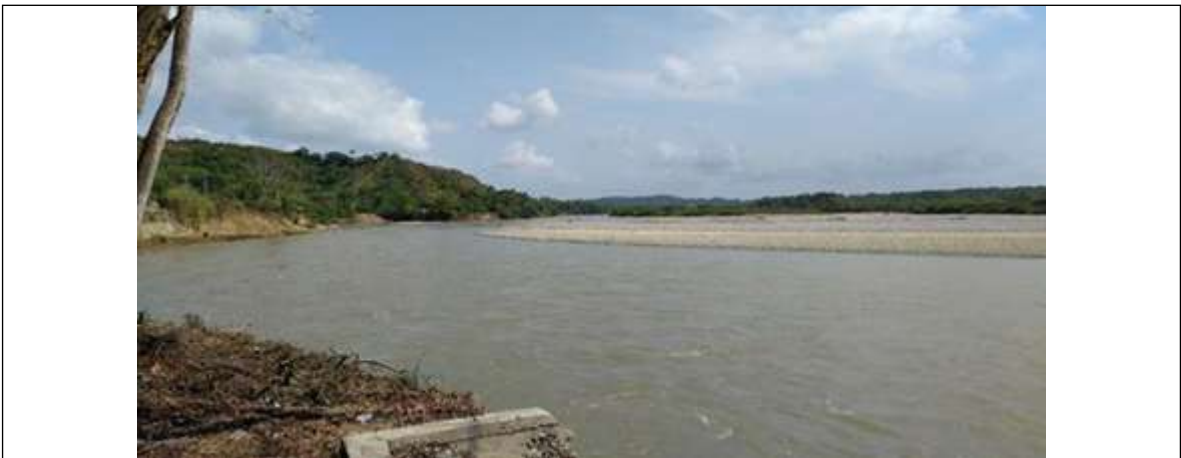
Río Cauca municipio de Cáceres y Tarazá

Se realizó revisión del cauce del río Cauca sectores el doce municipio de Tarazá y quebrada Noa en el municipio de Cáceres, encontrando actividad minera y de transporte fluvial en el río, adicionalmente se observó la conformación de islas y aumento en la extensión de playas asociadas a la sedimentación en condiciones de estiaje.

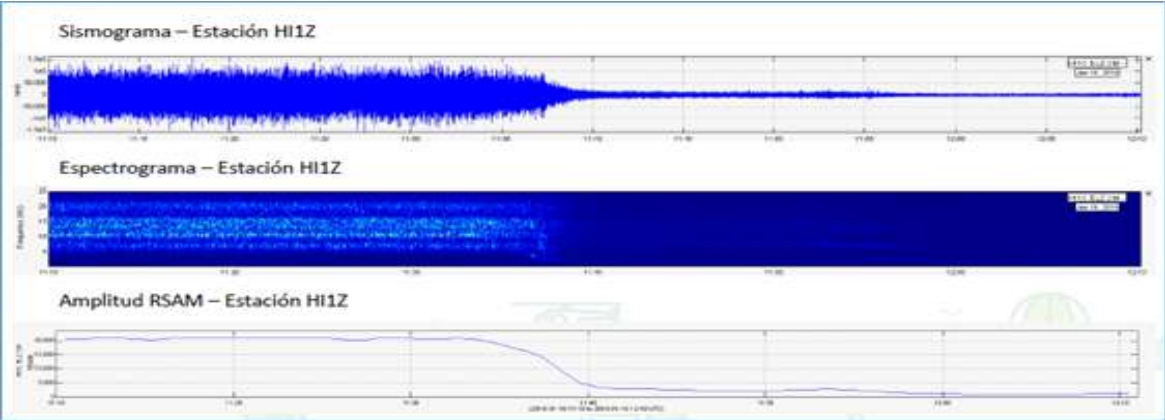
Con respecto a los resultados del monitoreo sismológico para el día de cierre de compuertas, se presentan las curvas de atenuación en la amplitud y energía liberada como consecuencia de la disminución del paso del agua hacia casa de máquinas. Donde la Sociedad Hidroeléctrica Ituango S.A. E.S.P., señala. “Durante la actividad de cierre de la compuerta N°. 2 se registró una disminución del 90% en la energía que se trasfiere al macizo por el paso del agua a través de la caverna de casa de máquinas”

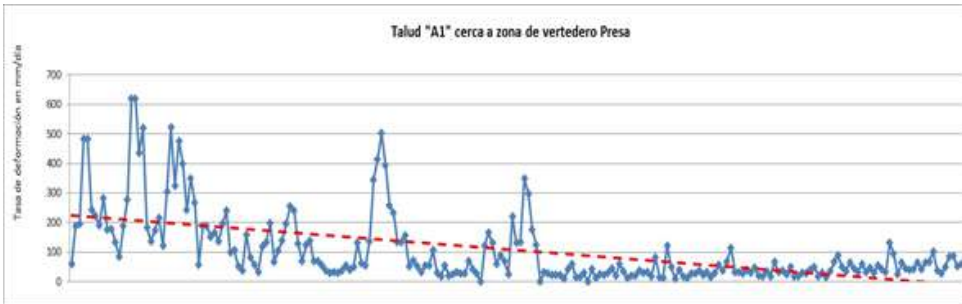
- El sector “A1 suelo” “Romerito” presenta una tasa de deformación promedio de 107,2 mm/día, de acuerdo con los resultados de RADAR la velocidad de deformación describe una tendencia de tipo lineal decreciente.

Ventana de tiempo graficada desde las 05 am del 07 de junio de 2018 hasta las 04:00 am del 19 de enero de 2019.
Fuente: Reportes CMT – Hidroituango S.A.S.

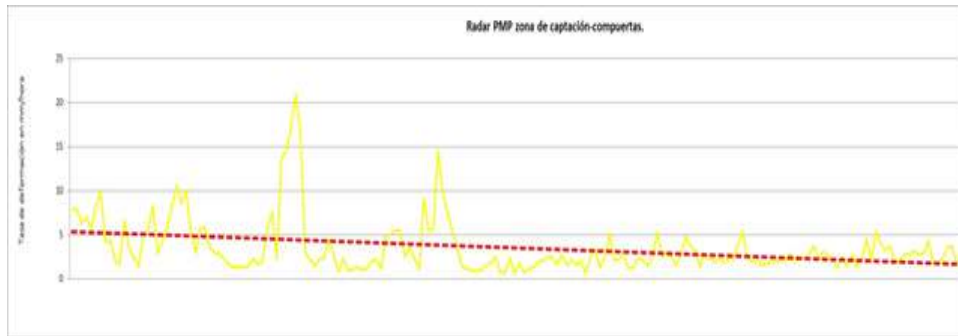
- La **zona de captación** se reporta una tasa promedio de deformación de 3,53 mm/hora, con una tendencia de tipo lineal descendente.

Ventana de tiempo graficada desde las 1 de julio de 2018 4 am hasta el 19 de enero 04:00 am
Fuente: Reportes CMT – Hidroituango S.A.S

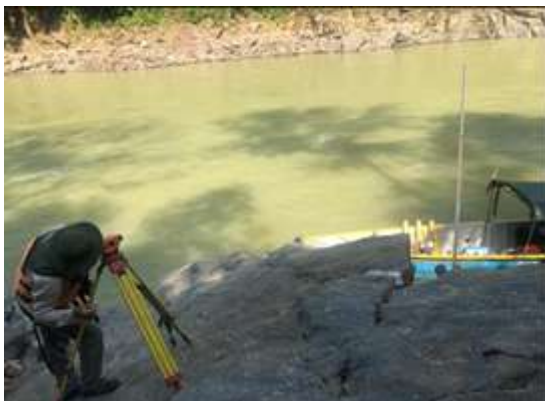
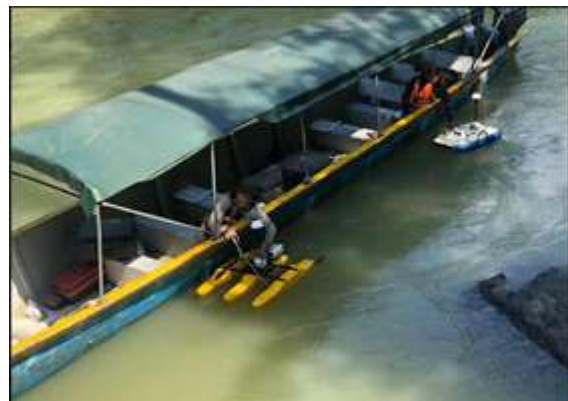
Aforos río Cauca.
Fuente: Grupo ANLA.

- Vereda Organi, municipio de Briceño aforo aguas arriba de la quebrada Espíritu Santo
- Caudal aforado por IDEAM 3 Km del río Espíritu Santo: 402 m³/s, ancho de 60,5 m de profundidad, profundidad máxima de 5,17 m
- Caudal aforado por Hidroituango 3 Km del río Espíritu Santo: 420 m³/s, ancho de 63 m de profundidad, profundidad máxima de 5,17 m
- Dada la diferencia de caudales, el IDEAM indica el porcentaje de desviación entre los resultados es de 4,2% y es buena, dado que no superó el nivel de variabilidad del 10%.
- Caudal aforado por IDEAM en la Estación La Coquera: 467 m³/s
- Caudal aforado por Hidroituango en la Estación La Coquera: 475 m³/s
- Caudal reportado por la estación Automática del IDEAM_La Coquera: 343,45 m³/s

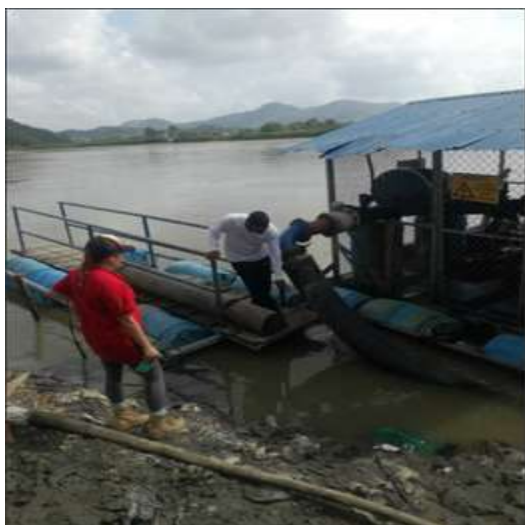
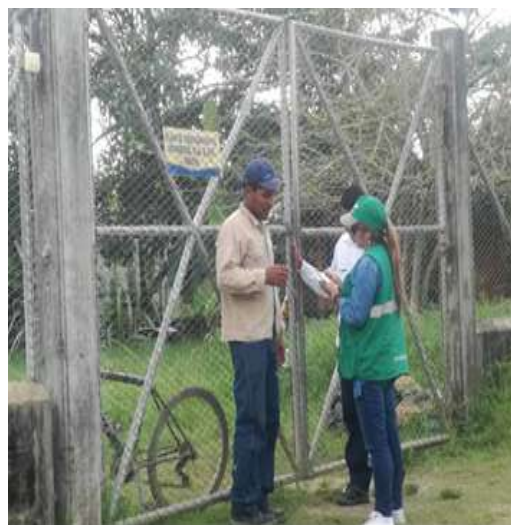
Bocatoma municipio de Nechí.

El señor Willinton Chávez ayudante de sostenimiento de AGUASCOL manifiesta que mientras no baje más el caudal pueden operar, sin embargo, están alerta y en caso de bajar el nivel como sucedió hace 4 años atrás en un verano intenso, tuvieron que instalar más tubería y llevar más hacia el centro la barcaza para poder captar y no suspender por mucho tiempo el suministro, el señor Willinton manifiesta que en caso de que se presentará esa situación la suspensión se daría por los trabajos de adecuación.

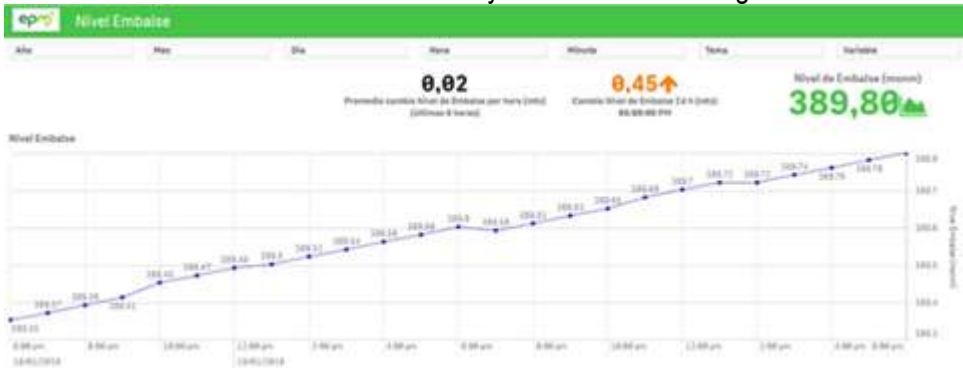
Niveles del embalse y caudales de descarga.

Se hace reporte de las condiciones ambientales e impactos generados posterior a la maniobra del cierre de la compuerta y se hace mención de la disminución de caudal desde la 1:00 pm del día 16 de enero a un valor cercano a 430 m3/seg, valor que ha permanecido el día de hoy.

Caudales de descarga Hidroituango.
Fuente: Hidroituango S.A.S.

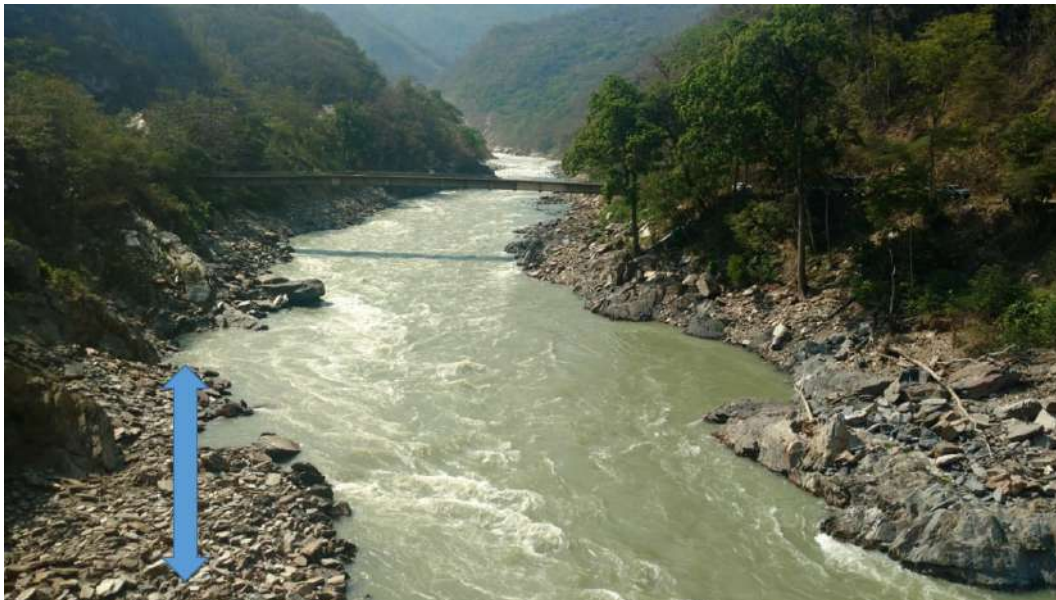
*Fotografía 8. Sector puente Cauca/puente el beso
Fuente: Equipo de seguimiento ambiental ANLA*

Ese mismo día, como parte del recorrido de verificación efectuado por la ANLA, posterior a la maniobra y a las acciones de rescate de peces, en el puente Valdivia la disminución del caudal del río y las áreas donde se formaron pozas fue evidente, así como en el sector de Pescadito, como se observa en las siguientes fotografías:

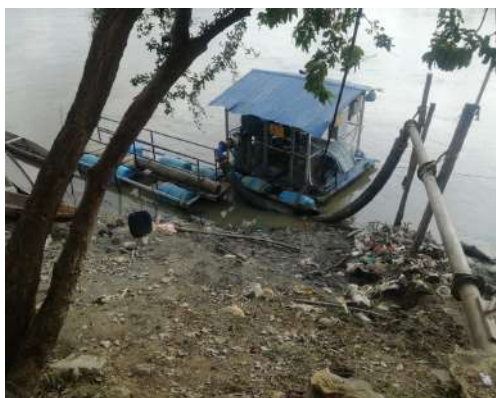
Fotografía 11 Barcaza Acueducto de Nechí

Con base en lo anterior, se evidencia que los cambios en la disponibilidad del agua en las comunidades y/o municipios ribereños al río Cauca que lo tienen como fuente de abastecimiento de agua para sus acueductos, presentan potencial afectación ante esta condición.

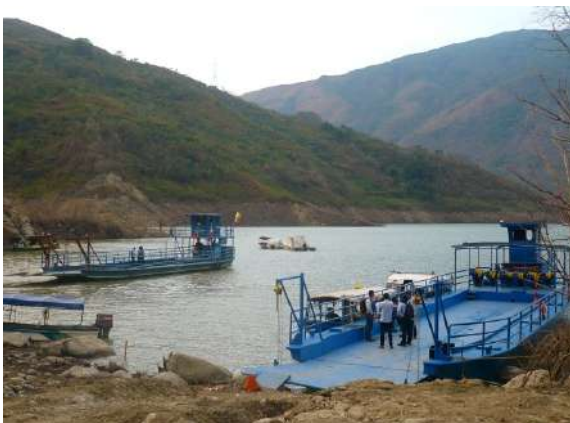
Fotografía 13 Disponibilidad de Ferris para la movilidad de Ituango

El informe de los resultados de las inspecciones realizadas por la Sociedad el día 18 y por la ANLA indicó que el transporte fluvial presentó movimiento normal en algunos puntos que comunican ambas márgenes del río (en sectores como el quince en Puerto Valdivia y en Piamonte - Cáceres), en el último, el ferry para el 20 de enero no pudo operar con ocasión del bajo nivel del río, limitándose la comunicación fluvial de la población a las canoas.

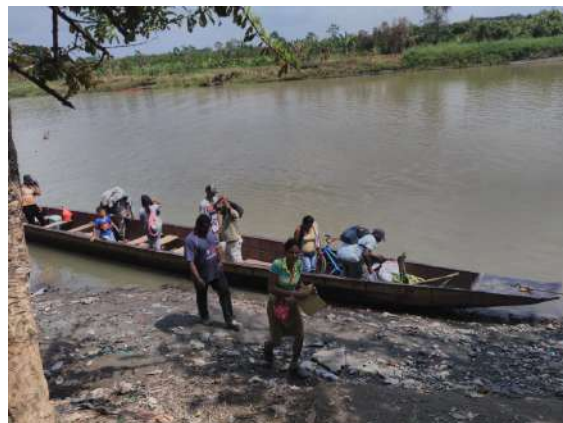
Fotografía 14 Movilización Fluvial comunidad Isla de la Amargura - Cáceres

Mientras tanto, aguas abajo se realizó monitoreo a esta actividad encontrándose que, al 17 de enero, en el sector Guarumo del municipio de Cáceres se mantenía el transporte fluvial hasta la isla de la Amargura y en general a partir de la cabecera de Cáceres, se observó el paso de lanchas hacia sus corregimientos y veredas.

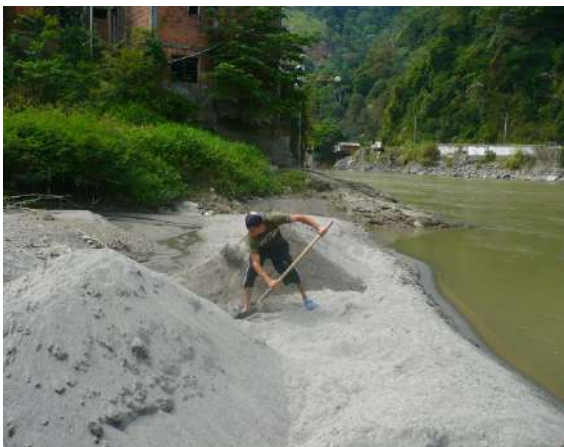
Fotografía 15 Explotación de material de río en Puerto Valdivia - Valdivia

Lo anterior, permite evidenciar que la exposición de material de río, no solo puede incrementar la presencia si no también la frecuencia de población minera en la zona, debido a la oportunidad que se presenta para la explotación.

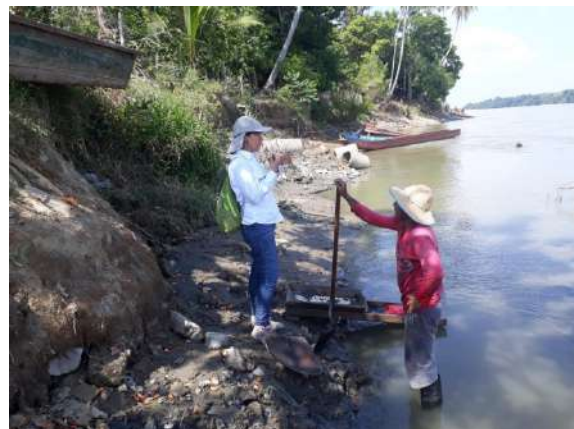
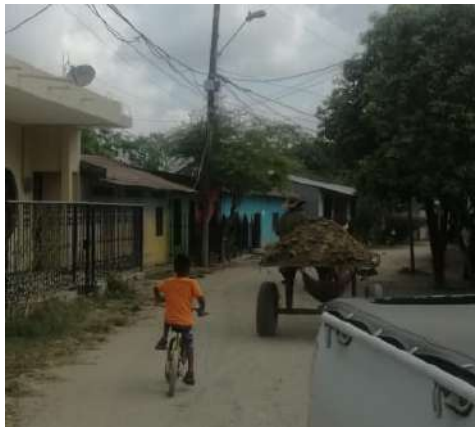
Fotografía 16 Actividad de Baharequeo en Puerto Bélgica - Cáceres

Acercamiento a Baharequero en Puerto Bélgica – Cáceres
Fuente: Grupo técnico ANLA, 2019

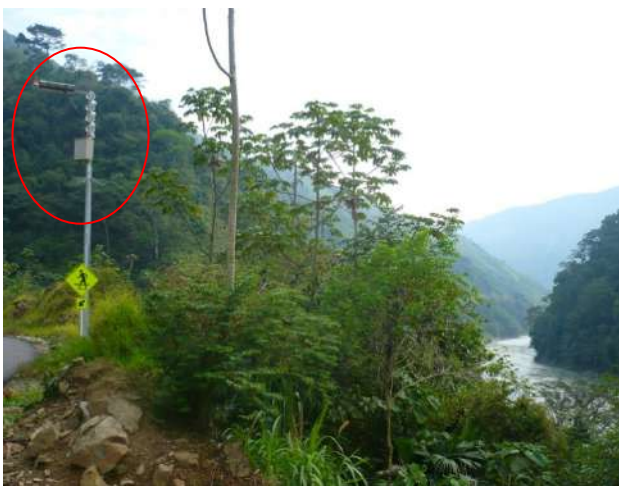
Fotografía 17 Instalación de equipos del SIAT

De otra parte, se evidenció la disposición de equipos correspondientes al Sistema de Alertas Tempranas SIAT, ubicados aguas abajo en inmediaciones del corregimiento de Puerto Valdivia y comunidades de los municipios de Taraza y Cáceres, ubicadas en la ribera del río Cauca.
