AUTORIDAD NACIONAL DE LICENCIAS AMBIENTALES - ANLA -

RESOLUCIÓN N° 00073

“Por medio de la cual se imponen unas medidas de manejo ambiental y se adoptan otras determinaciones”

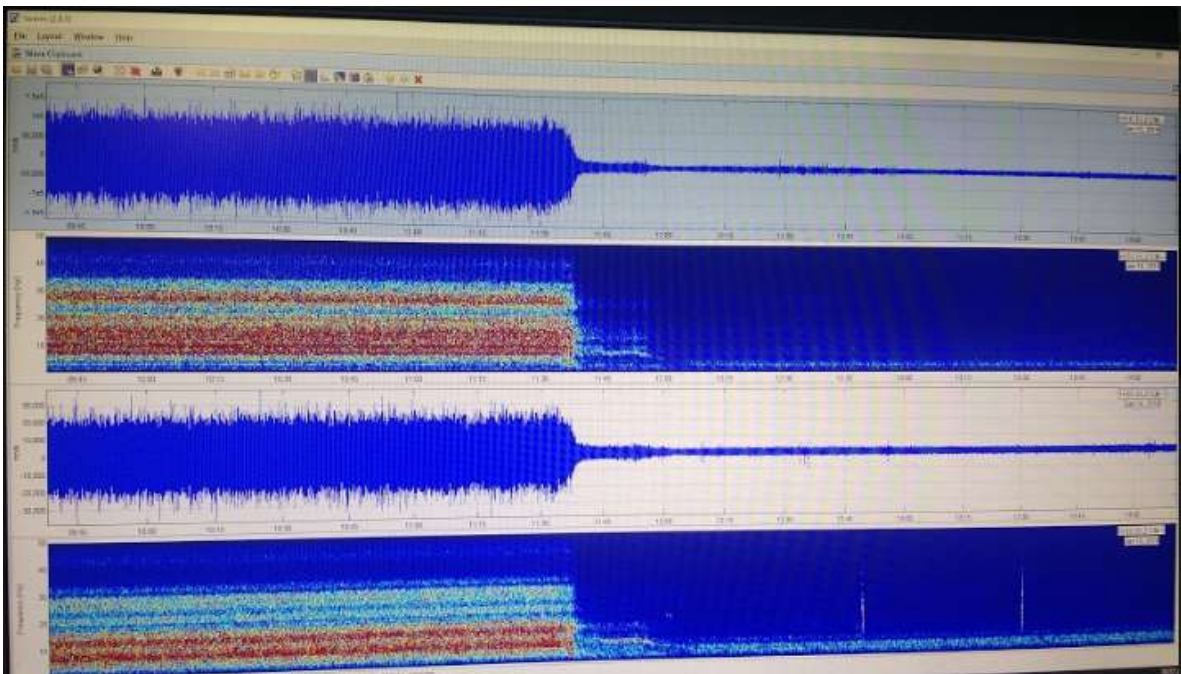
Señales sísmicas antes durante y posterior a la contingencia fotografía tomada por ANLA
Fuente: Reportes CMT – EPM

Resultados del monitoreo sismológico para el día de cierre de compuertas, donde se presentan las curvas de atenuación en la amplitud y energía liberada como consecuencia de la disminución del paso del agua hacia casa de máquinas. Donde la Sociedad Hidroeléctrica Ituango S.A. E.S.P., manifestó en el CMT señala: *“Durante la actividad de cierre de la compuerta N°. 2 se registró una disminución del 90% en la energía que se trasfiere al macizo por el paso del agua a través de la caverna de casa de máquinas”*

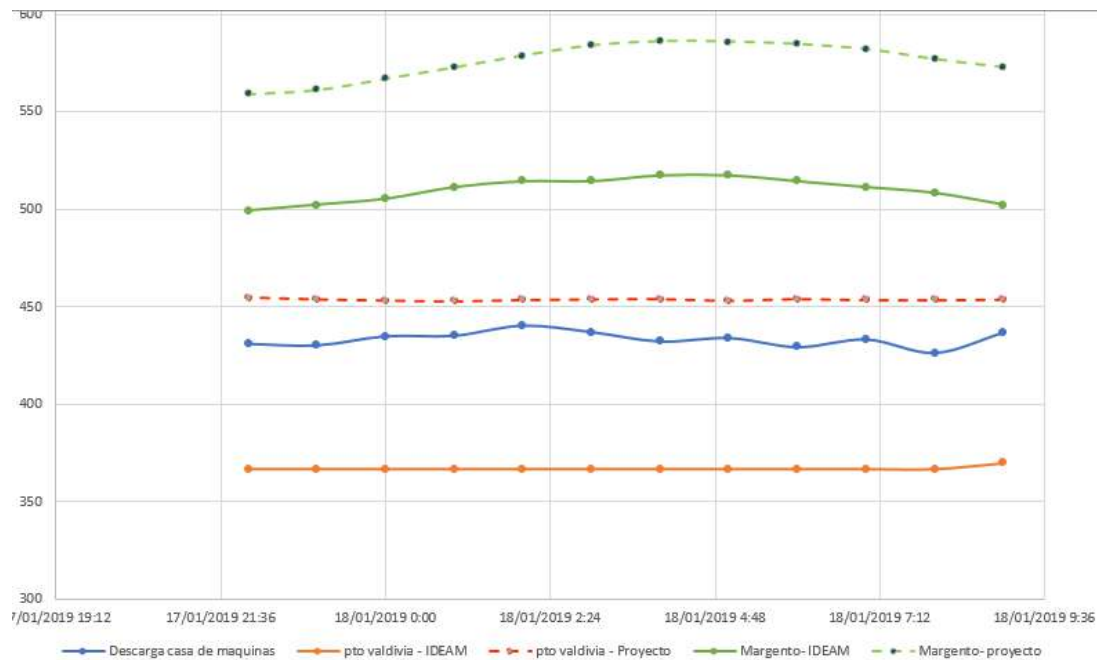
El caudal de descarga fluctuó alrededor de los 430 m³/s, se observaron diferencias entre los caudales reportados por el IDEAM y la Sociedad en las estaciones de Puerto Valdivia y Magento, igualmente se realizaron monitoreos de caudales conjuntos entre el IDEAM y la sociedad en la estación Apavi y Puerto Valdivia, se observaron diferencias entre los caudales reportados por el IDEAM y la Sociedad en las estaciones de Puerto Valdivia y Magento. Como se observa en la siguiente gráfica:
