## AUTORIDAD NACIONAL DE LICENCIAS AMBIENTALES - ANLA -

### RESOLUCIÓN N° 00486

**“Por medio de la cual se imponen unas medidas de manejo ambiental y se adoptan otras determinaciones”**

Que el concepto técnico 720 de 11 de marzo de 2019, efectúa consideraciones que son de vital importancia en el presente acto administrativo:

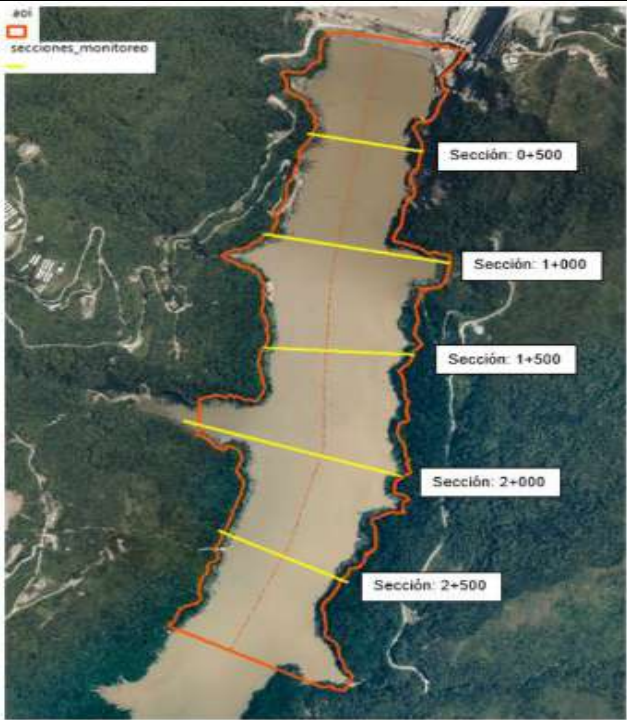
La zona de estudio se presenta a continuación:

Fuente: informe “Auto2292-  
Art2Numeral 3-  
Informe\_Batimetria\_Nov.pdf”  
informe diario del 6 de diciembre  
de 2018 con radicación VITAL  
3500081101479818375

Mediante la comparación de las dos superficies generadas a partir de las batimetrías mencionadas anteriormente, se determinaron las zonas con mayores cambios topográficos, así:

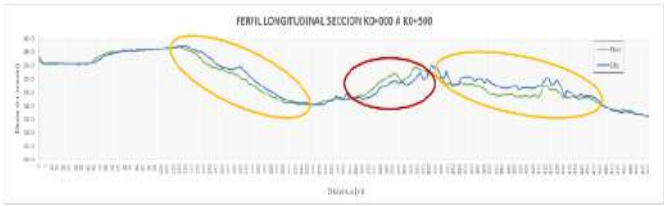
Ilustración 16. Perfil Longitudinal K0+000 a K0+500

desprendimiento en los lugares en los cuales se observan cambios abruptos de pendiente de fondo en las laderas inundadas o, como se puede observar en las siguientes figuras:

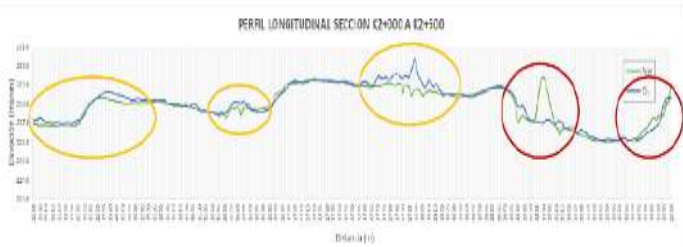
Ilustración 20. Perfil Longitudinal K2+000 a K2+500

- Deposición
- Desprendimiento
- Estabilidad

Perfil Longitudinal K0+000 a K2+500

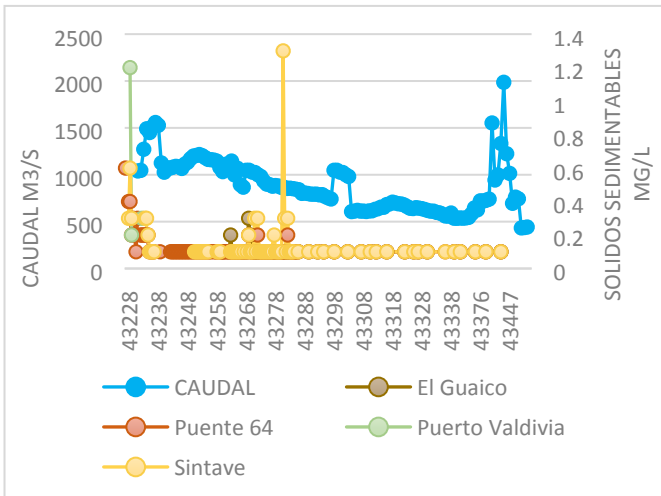
Comparación solidos sedimentables (eje secundario en mg/L) y Caudales de descarga (eje principal en m³/s)

Se presenta una concentración entre los 120 y 150 mg/l mientras el caudal permanece constante aguas abajo, con un ligero descenso cuando el caudal disminuye, existiendo cambios cuando existen picos de aumento de caudal como en noviembre y diciembre del 2018, en donde se rompe el equilibrio y tienden a ser arrastradas, disminuyendo su concentración significativamente hasta que vuelve a equilibrarse los caudales descargados, ejemplo del mismo principio pero de manera contraria con las disminuciones de caudal súbitas se observan a principios de junio de 2018 donde se registra un aumento en su concentración como respuesta al ajuste en la energía.

Si bien no se observa cambios significativos por aportes de diferentes fuentes hídricas tal como se observa por la convergencia en los valores de la concentración en los diferentes puntos muestreados, el evento del embalsamiento tendió a amortiguar los valores generales de concentración, esto siendo consecuente con la disminución de velocidad en el flujo del embalse.

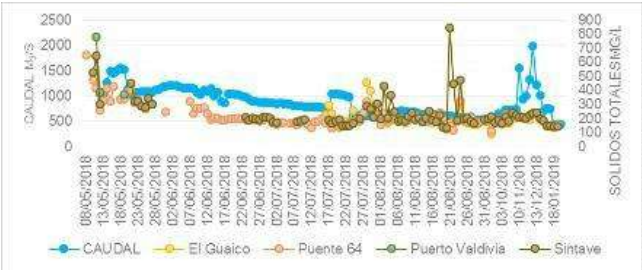
En general se muestra que con el paso del tiempo y la disminución del aporte de sedimentos por la presa, los aumentos súbitos o picos de caudal del Río Cauca tienden a alterar el equilibrio de las concentraciones de solidos totales, ya que tienden a arrastrar los aportes de otras fuentes, hasta que el flujo vuelve a equilibrarse, salvo en los puntos de Espíritu Santo y Puerto Valdivia que no se evidencia este aporte debido a que los caudales de los afluentes es muy baja en relación al flujo principal del Cauca, por lo cual, solo cuando existen mayores caudales pero con crecimientos paulatinos o graduales, el caudal es proporcional a los sólidos totales.

Comparación solidos totales (eje secundario en mg/L) y Caudales de descarga (eje principal en m³/s)

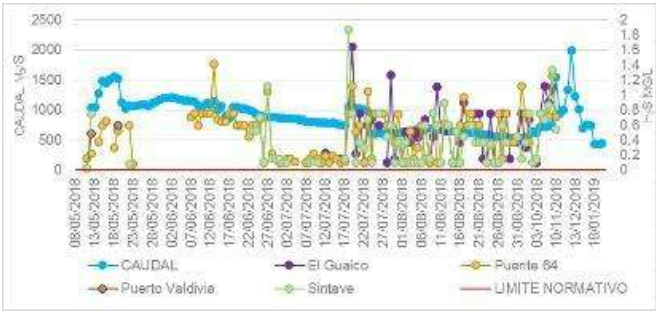
Por su parte, el H<sub>2</sub>S, registró valores superiores a los límites de detección del método, confirmando que aguas abajo del sitio de presa desde el inicio de la contingencia este valor ha ido incrementándose hasta alcanzar un máximo de en la estación Sinitavé de 1,87 mg/l el 18 de julio de 2018; una vez comparada esta información con los caudales diarios reportados en la estación de puente metálico en las mismas fechas es posible evidenciar una tendencia a presentar una mayor concentración de H<sub>2</sub>S a través del tiempo con un incremento de acuerdo con la variabilidad de los caudales (Figura 67) se observan que después del 15 de julio del 2018 existió un aumento en las concentraciones que se consideran provienen de las aguas del embalse

Comparación ácido sulfhídrico (eje secundario en mg/L) con respecto a los Caudales del río Cauca (eje principal en m<sup>3</sup>/s),

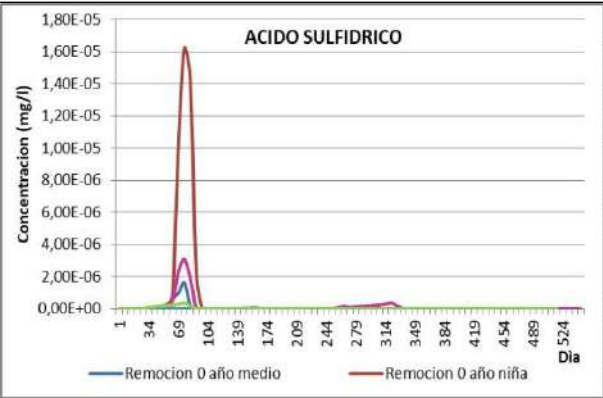
**Evolución temporal del H<sub>2</sub>S bajo diferentes escenarios de remoción Supervisada considerando año niño, niña y medio (g/m<sup>3</sup>).**

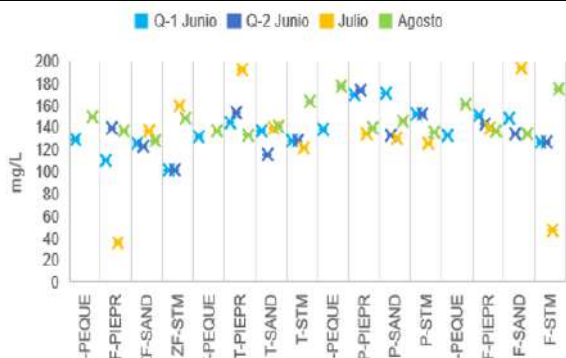
Concentraciones de sólidos disueltos en el embalse en 4 sitios de muestreos en 4 estratos de profundidad.

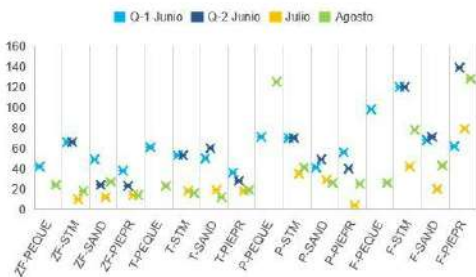
Concentraciones de sólidos suspendidos en el embalse en 4 puntos de muestreos en 4 pedidos de tiempo en 4 estratos de profundidad.

Por otra parte la información de los sólidos en sus diferentes tamaños de partículas parecen mostrar que en junio existen mayores concentraciones, frente a lo presentado en agosto, observándose que en la columna vertical del embalse (Zona fótica, termoclina, pluma y fondo) en junio los valores son semejantes entre sí en junio, mientras que hacía agosto tienden a diferenciarse en los niveles o fases, por lo tanto estas condiciones parecen indicar que existe una mezcla en junio y una posible tendencia a la estratificación y diferenciación de las fases del embalse hacia agosto.

Las concentraciones de solidos suspendidos en el embalse es superior del embalse con las determinadas aguas abajo del sitio de presa, a diferencia de los sólidos disueltos, dado que el primero depende de la profundidad, y por lo tanto, la presa disminuye la capacidad de transporte, generando aguas abajo aguas con una menor concentración de solidos suspendidos

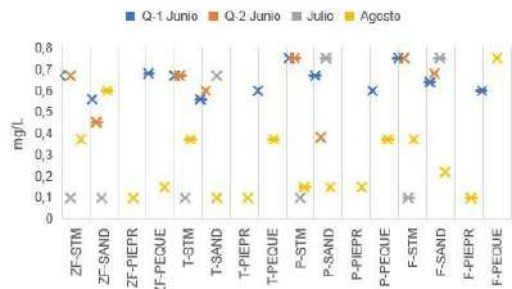
Con respecto al comportamiento del ácido sulfhídrico mostrado en la con respecto al tiempo se observa que los valores de junio tienden a ser mayores oscilando entre 0,6 y 0,7 mg/L, y disminuyente en julio y agosto, en donde se presentan valores más dispersos, en la zona de presa en agosto los valores fueron los menores oscilando en 0,1mg/L, este comportamiento de los valores sin estratificación lo que podría indicar una continua mezcla.

Distribución horizontal y vertical con respecto al embalse en para el H2S durante 4 periodos de muestreo en 3 meses en el 2018

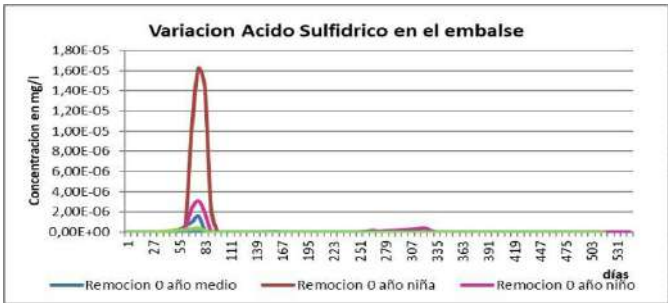
Si comparamos los resultados encontrados en el vaso del embalse con los resultados de la modelación presentada con radicación 2017082808-1-000 del 03 de octubre de 2017, los cuales indicaban que en el vaso del embalse no existiría un aumento del H2S por encima de niveles que pudieran clasificar el embalse como un cuerpo de agua polucionado al encontrarse por debajo de los 0,0002 mg/l, como se observa en la figura a continuación los máximos valores se registran en el escenario sin remoción con una concentración máxima de 0,000162, empezando a ascender desde el día 48 hasta el día 97, Se observa que los valores de las concentraciones superan los estimados en la modelación y en consecuencia las medidas ambientales determinadas no son efectivas.

**Evolución temporal del H<sub>2</sub>S bajo diferentes escenarios de remoción  
Supervisada considerando año niño, niña y medio (g/m<sup>3</sup>).**

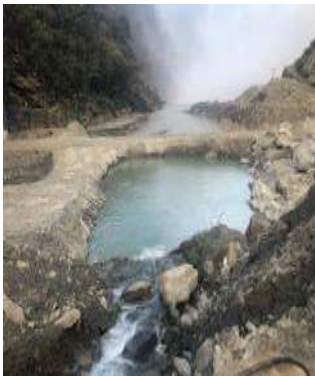
Laguna de almacenamiento y manejo de aguas provenientes del estribo izquierdo de la presa

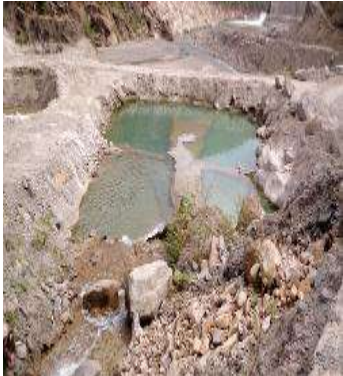
Laguna de almacenamiento y manejo de aguas provenientes del estribo izquierdo de la presa
