## AUTORIDAD NACIONAL DE LICENCIAS AMBIENTALES - ANLA -

### RESOLUCIÓN N° 00845

“Por la cual se efectúa un ajuste vía seguimiento y se toman otras determinaciones”

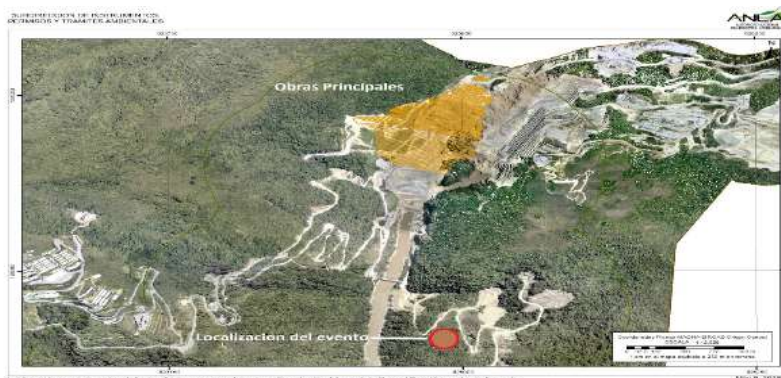
### Localización del evento

El sitio del evento se encuentra localizado aguas arriba de la zona de obras principales del proyecto hidroeléctrico Ituango, en jurisdicción del municipio Briceño- vereda La Calera en un predio propiedad de Empresas Públicas de Medellín – EPM, coordenadas Norte 1279621.672, Este 824945.908 Magna sirgas Origen Bogotá.

Fuente: SIG Web, ANLA. Consultado el 09/05/2018
