AUTORIDAD NACIONAL DE LICENCIAS AMBIENTALES

RESOLUCIÓN N° 01116

“Por la cual se imponen unas medidas y obligaciones ambientales adicionales y se realizan unos ajustes vía seguimiento”

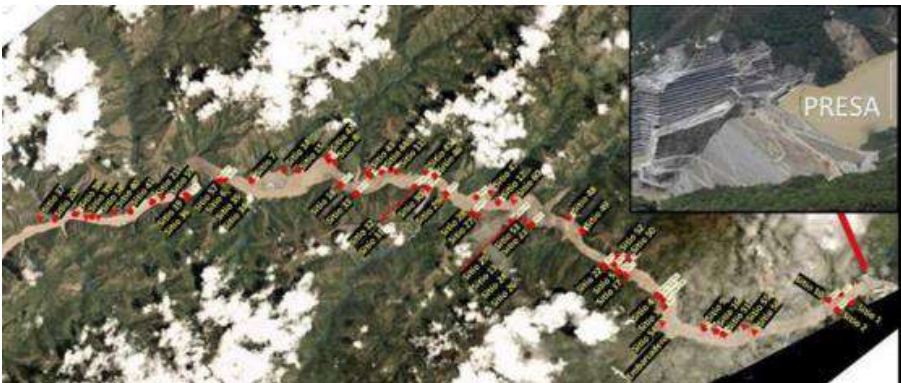
Figura 1 Localización de sitios inestables

En la siguiente imagen se muestra la localización de cada uno de los puntos inestables dentro del embalse, sin embargo, en cada uno de los informes se puede observar en detalle.

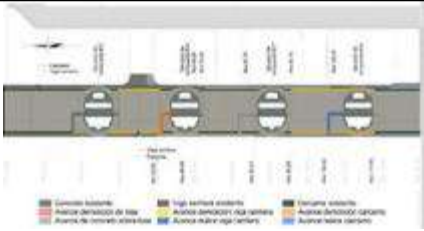
<p>Figura 13 Demolición y reposición de piso en la galería de pozos de compuertas 5 a 8. Fuente: radicado 2021285108-1-000 del 29/12/2021</p>

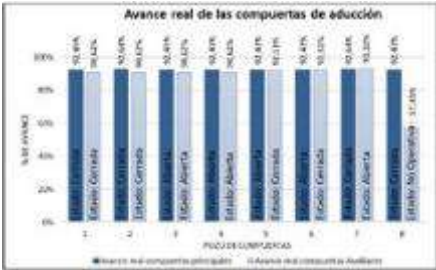
Pozos de compuertas	<p>En este frente, se reportan actividades de limpieza, reparación de pintura y el montaje y alineación del pórtico en la zona de pozo de compuerta No. 8.</p> <p>En relación con las compuertas en cada uno de los pozos de aducción se tienen los siguientes avances:</p>

<p>Figura 14 Avance y estado de las compuertas de aducción. Fuente: radicado 2021285108-1-000 del 29/12/2021</p>

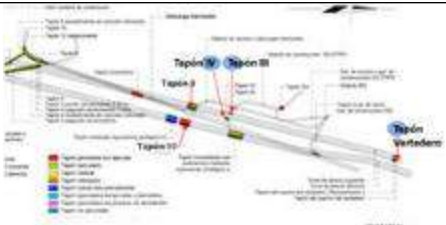
Frente de obra	Detalle y observaciones	
Reforzamiento del tapón del Túnel de Desviación Izquierdo	<p>En el trimestre se tienen las siguientes actividades en el TDI:</p> <p>Despresurización TDI el 17 de septiembre de 2021.</p> <p>Demolición del tapón III</p> <p>Inicio de actividades preliminares en el tapón IV para proceder a la perforación del tapón, control de aguas y vaciado del 100% de concreto para recrecimiento del tapón, además trabajos para sello de infiltraciones.</p> <p>Avance en actividades necesarias para el recrecimiento del tapón en el cuenco del vertedero.</p> <p>Conducción de aguas de infiltración del tapón IV y tapón 9 al grupo de bombeo y entrega al grupo de bombeo primario.</p> <p>Conformación de vía de acceso desde tapón III hasta el tapón 9.</p> <p>Además, se rampa en túnel de desviación izquierdo, para realizar inyecciones hacia la zona del pre-tapón 1 del TDD.</p>

<p>Figura 38 Localización de tapones en TDI, ajustado ESA</p> <p>Fuente: radicado 2021285108-1-000 del 29/12/2021</p>
