## AUTORIDAD NACIONAL DE LICENCIAS AMBIENTALES - ANLA -

### RESOLUCIÓN N° 00185

**“Por medio de la cual se imponen unas medidas de manejo ambiental y se adoptan otras determinaciones”**

Efectuar control y seguimiento a las maniobras de cierre de las compuertas de la aducción 1 y 2 de la casa de máquinas del proyecto Hidroeléctrico Ituango, efectuada el 5 de febrero de 2019, en atención al evento contingente ocurrido el día 28 de abril de 2018, y en relación con las medidas de manejo implementadas por la sociedad Hidroituango S.A. E.S.P., para mitigar los efectos ambientales.

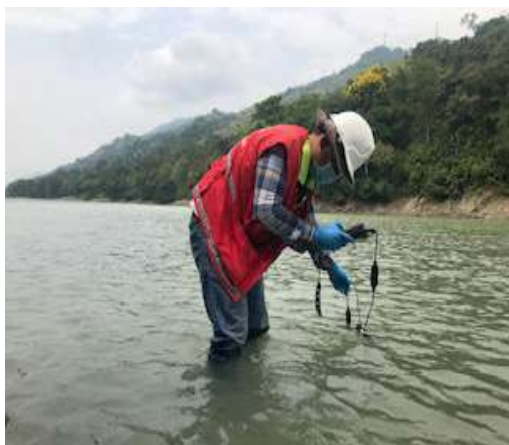
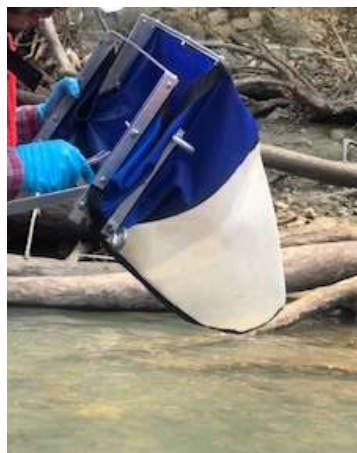
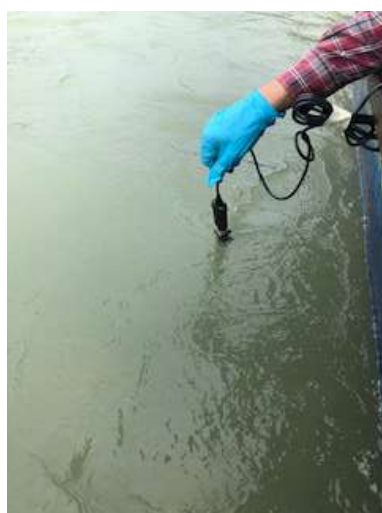
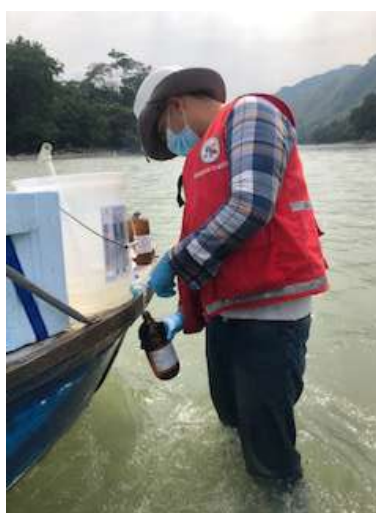
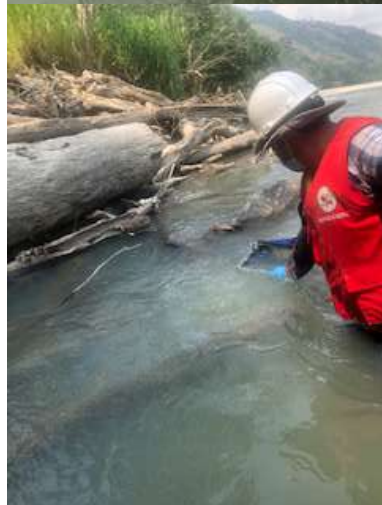
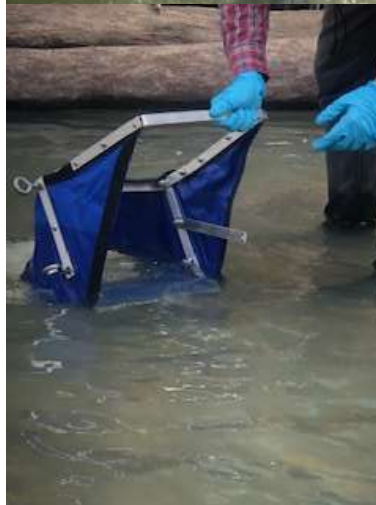
A continuación, se presentan las fotografías de las actividades de monitoreo efectuadas por la Sociedad:

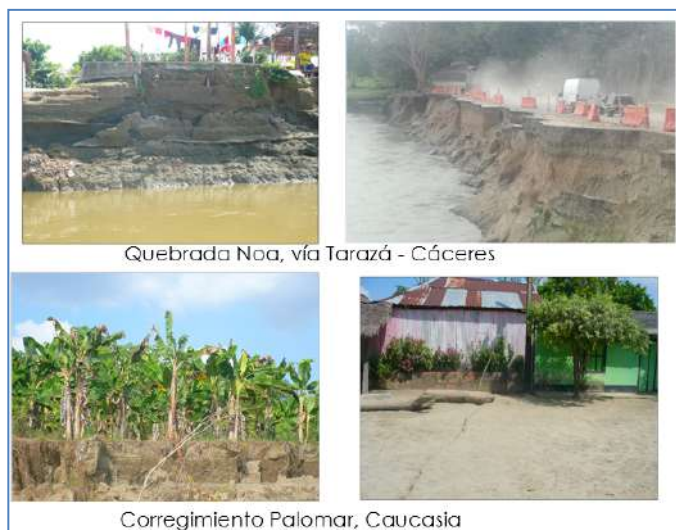
tal y como se señala en la tabla 21 ya referida. El igualmente hacer un análisis integral de los puntos con evidencias previas de fenómenos erosivos, tal como se muestran en las siguientes fotografías:

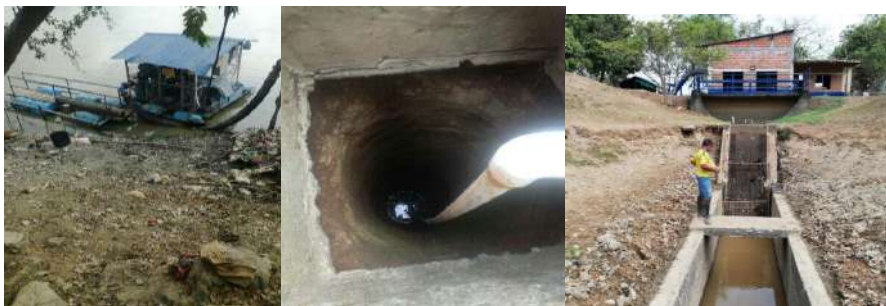
de Cauca, ha contribuido a la disminución de la productividad arroceras en el área. Así mismo, expresan los productores que dicha condición conlleva al incremento de costos de producción por compra de insumos para adelantar actividades de bombeo del agua hacia los terrenos cultivados. Igualmente lo expresaron los ganaderos, frente al mantenimiento de pastos en sus potreros.

Sistemas de suministro de aguas potable aguas abajo del sitio de presa

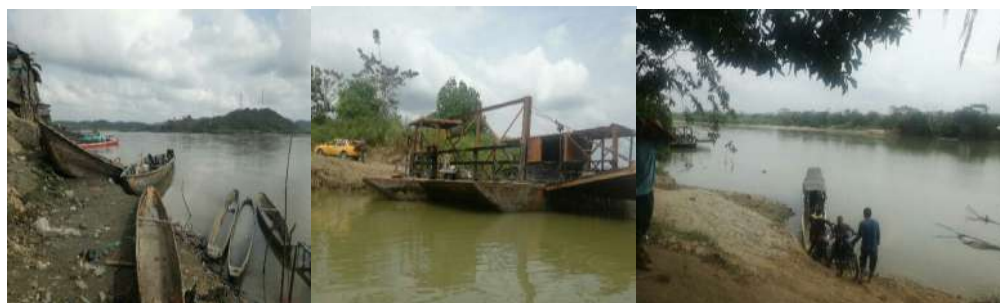
De otra parte, los lancheros que se movilizan a la altura de Puerto Valdivia expresaron afectaciones a las hélices de sus equipos de trabajo, como consecuencia de la exposición de la estructura del puente metálico sobre el lecho del río Cauca, el cual fue impactado por la creciente súbita del río Cauca el pasado 12 de mayo de 2018, por el destaponamiento del túnel de desviación.

Sistemas de transporte sobre el río Cauca aguas abajo del sitio de presa

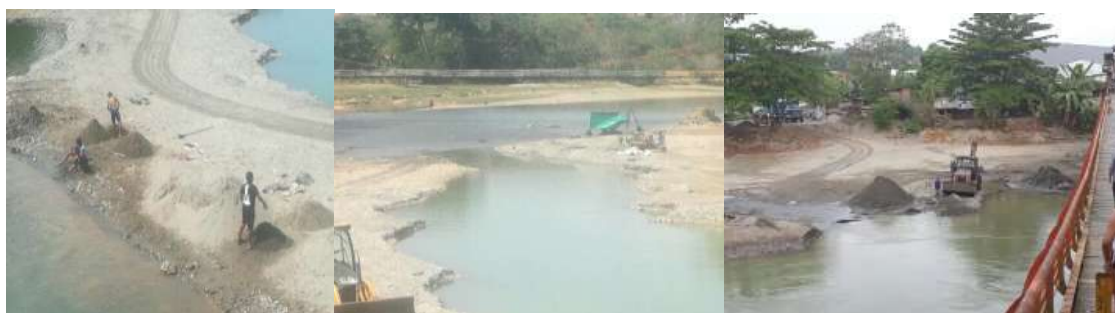
A la altura del municipio de Caucasia, en el Puente Alberto Lleras Camargo se evidencia la extracción de material de río mediante el uso de maquinaria amarilla y de volquetas para su transporte. Allí los mineros expresaron que es un buen momento, pues logran incrementar el valor del jornal diario.

Así mismo, se evidenció un incremento en la actividad minera aurífera de barequeo y con minidragas, esta última agua abajo de Puerto Antioquia en el municipio de Valdivia. Pese a la oportunidad y facilidad de explotación minera aurífera y de material de construcción momentánea, generada por la disminución del caudal del río, la población minera expresó su preocupación por el futuro de esta actividad, de la cual obtienen sus ingresos familiares, al referir que la problemática se dará, porque no habrá material de arrastre que haga las recargas.

Actividades de minería aguas abajo del sitio de presa

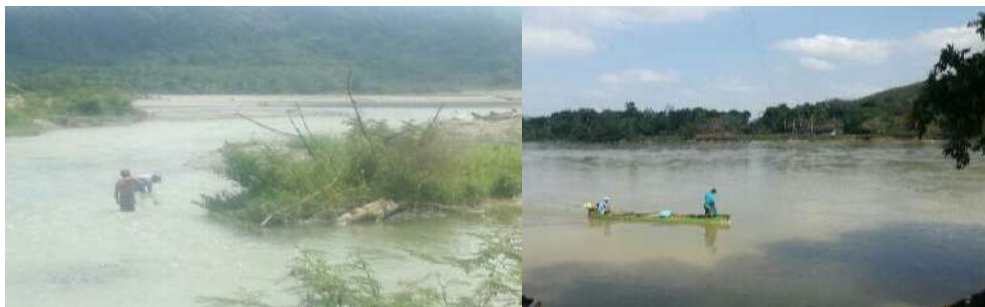
Debido al cierre de la compuerta de aducción 1, se originó una afectación directa sobre la fauna íctica, puesto que algunos brazos del río se desconectaron, también se formaron pocetas donde quedaron atrapados diferentes especies, aunque la Sociedad implementó grupos de rescate con pescadores de la zona y profesionales del área biótica, la medida no fue del todo efectiva, razón por la cual las comunidades y los pescadores que desarrollan su actividad aguas abajo manifestaron su preocupación por la situación presentada y por las afectaciones económicas que están afrontando, teniendo en cuenta que corresponde a una actividad generadora de ingresos familiares y de autoconsumo.

Actividades de pesca aguas abajo del sitio de presa  
Fuente: ANLA 2019

Por lo anterior corresponde a la Sociedad atender de manera inmediata, las afectaciones generadas a este grupo de población.
