Asunto: Respuesta a las comunicaciones con radicado ANLA 2018157250-1-000 del 9 de noviembre de 2018 y con radicado ANLA 2019043225-1-000 del 4 de abril de 2019.

Solicitud de pronunciamiento frente a cambio menor dentro del giro ordinario del proyecto Hidroeléctrico Pescadero - Ituango. Aumento en la capacidad de almacenamiento del depósito Humagá 2.

Expediente: LAM2233

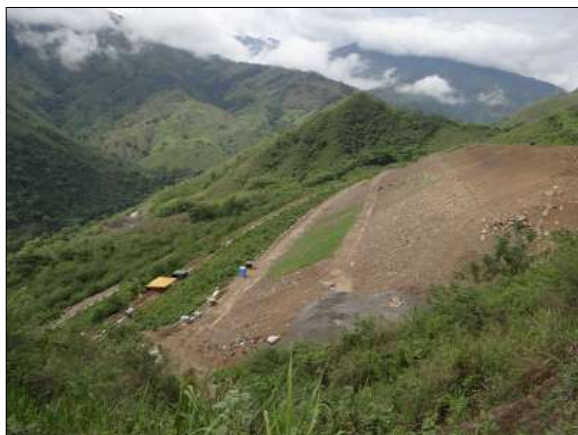
Fotografía 1. Vista de los taludes del depósito Humagá 2

En esta visita se pudo observar que los taludes del depósito Humagá 2 se encuentran en condiciones estables, y la Sociedad adelanta revegetalización, la construcción de canales de desagüe y drenajes (cumpliendo con los establecido en las obligaciones impuestas en la Resolución 1041 del 7 de diciembre de 2012), y a su vez no se ven procesos de asentamientos o deformaciones severas, por lo cual geotécnicamente se considera que el depósito no presenta problemas de inestabilidad y que su forma de constitución permitiría la colocación de una nueva sección para el ZODME (ver fotografías 1 y 2).

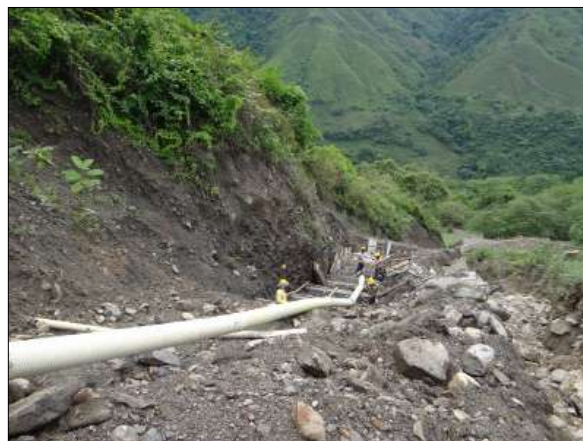
Fotografía 2. Construcción de drenajes en el ZODME Humagá 2.

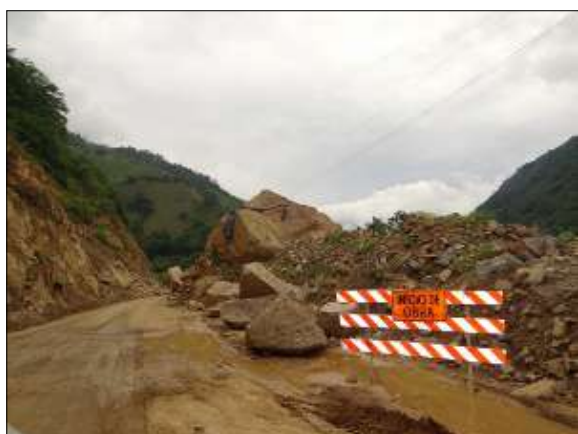
Fotografía 3. Vista del deslizamiento en inmediaciones de la Quebrada el Arito.

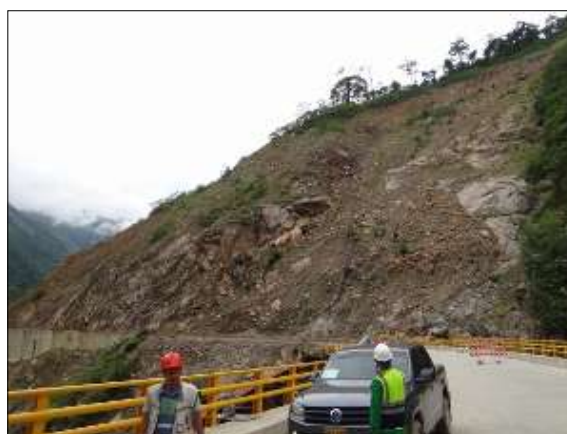
Fotografía 4. Vista del Deslizamiento que se presenta en el puente de Quebrada la Honda, K18+200.
