3. CARACTERIZACIÓN DEL MEDIO ABIÓTICO DEL ÁREA DE INFLUENCIA DEL PROYECTO

3.1 GEOLOGÍA

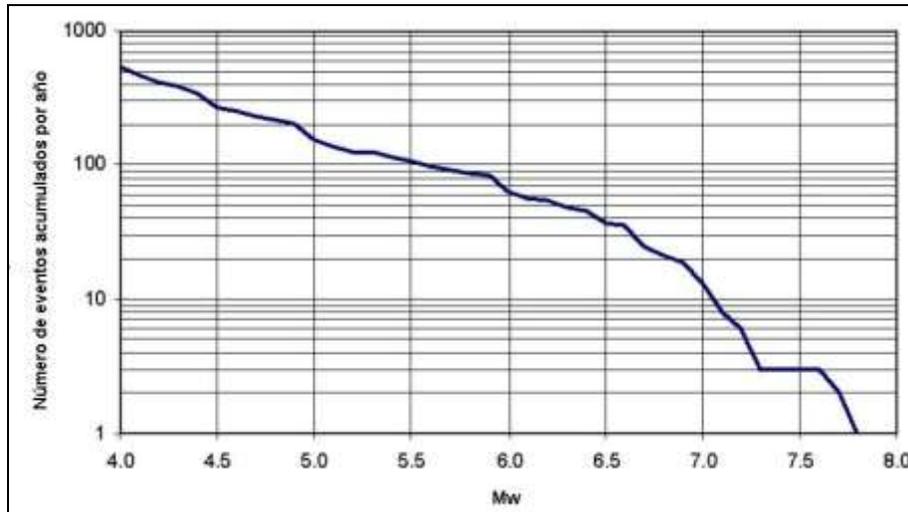
Figura 3.1 Tasa de excedencia de magnitudes del catálogo filtrado

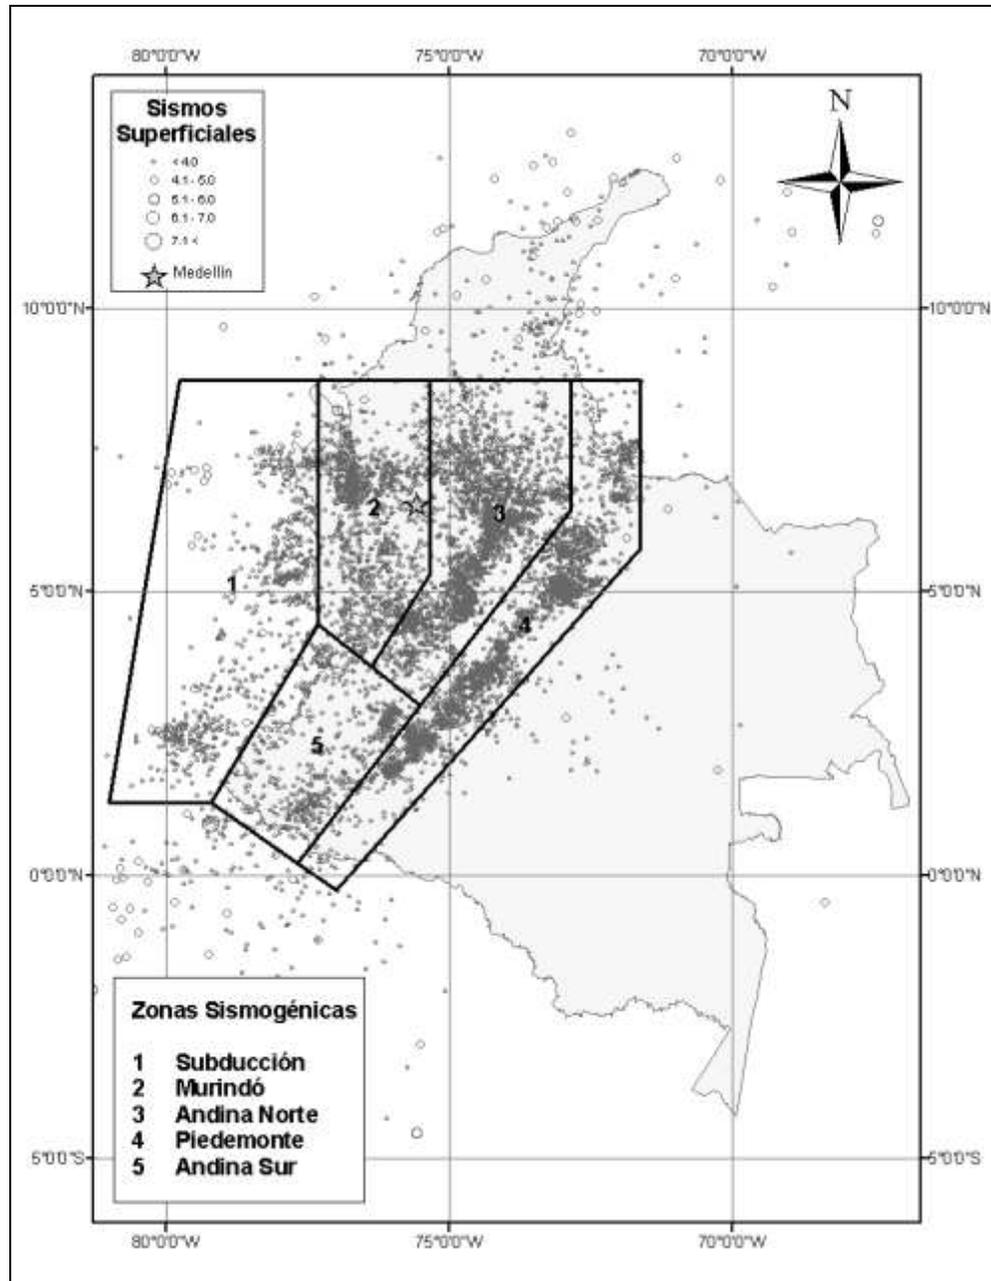
Figura 3.2 Sismicidad y zonas sismogénicas superficiales

Al localizar los registros del catálogo, se nota que en las zonas de Murindó y el llamado Borde Llanero se presenta un número importante de sismos registrados como superficiales, aunque también es posible establecer pequeñas concentraciones de sismos como en la zona del departamento de Caldas y el occidente de Cundinamarca.

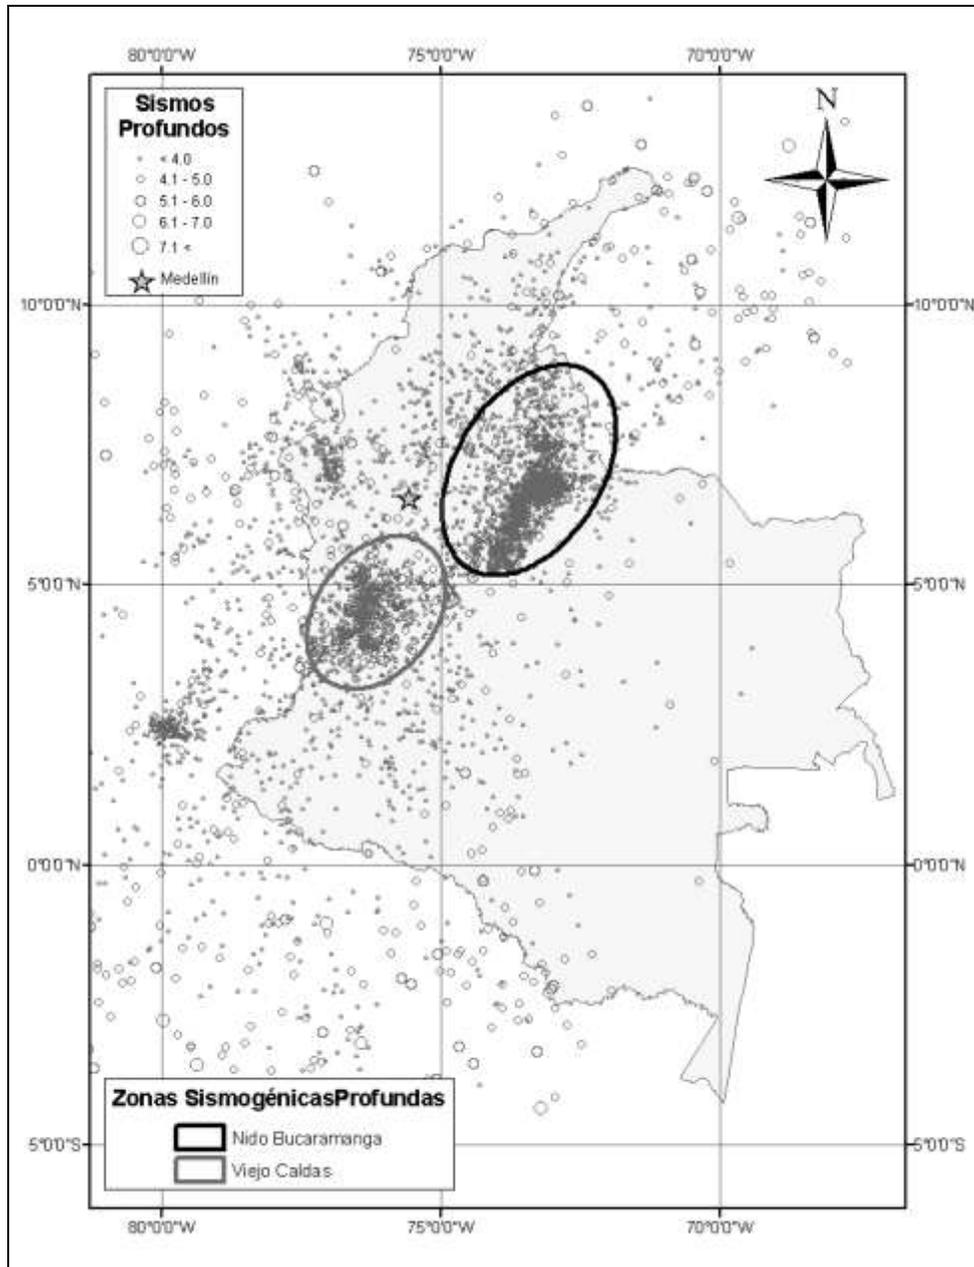
Figura 3.3 Sismicidad y zonas sismogénicas profundas

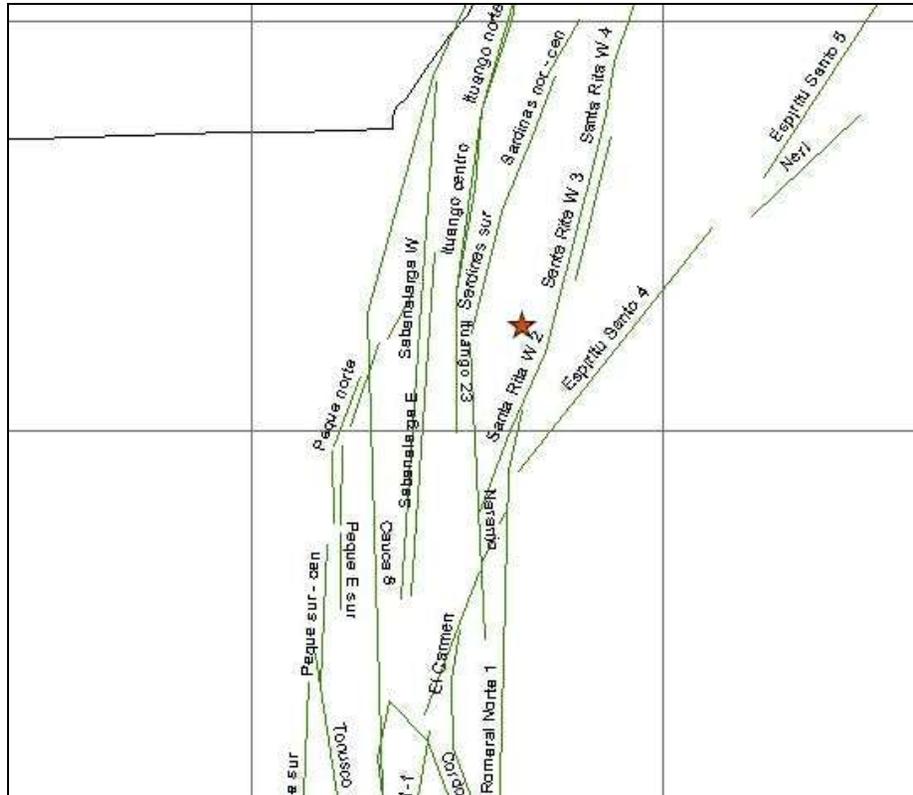
Figura 3.4 Distribución espacial de las fallas superficiales en la zona del Proyecto

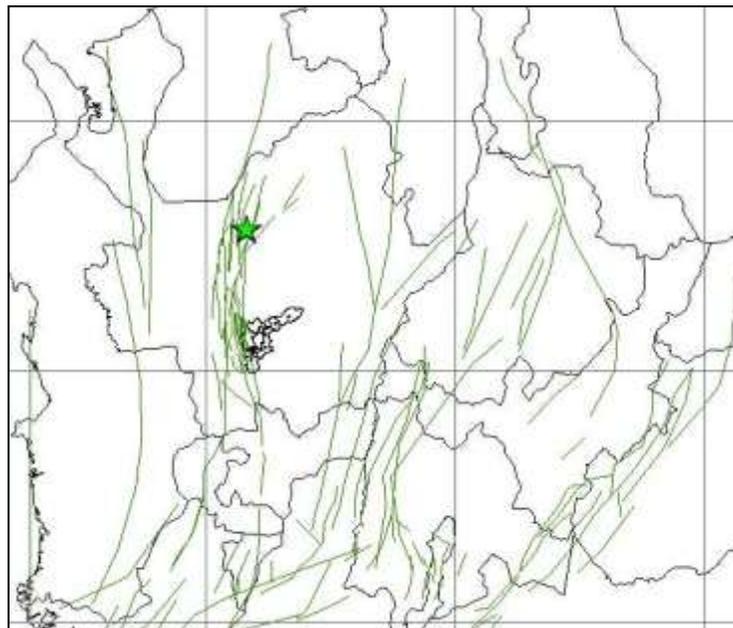
Figura 3.5 Distribución espacial de las fallas superficiales a escala regional

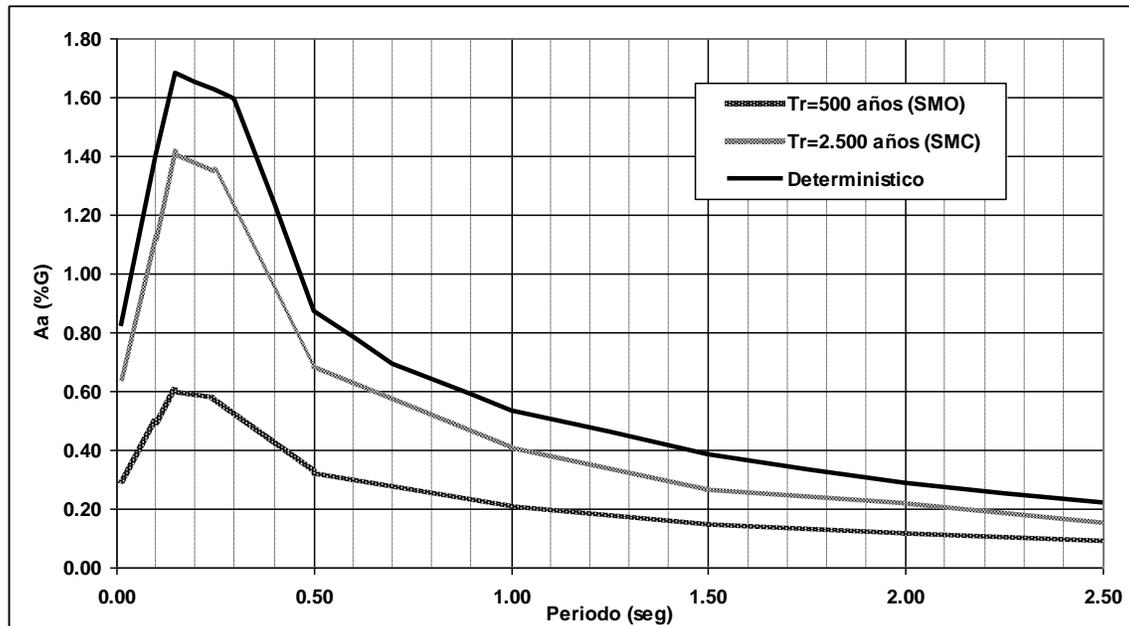
Figura 3.6 Espectros de respuesta de aceleración para los sismos de diseño

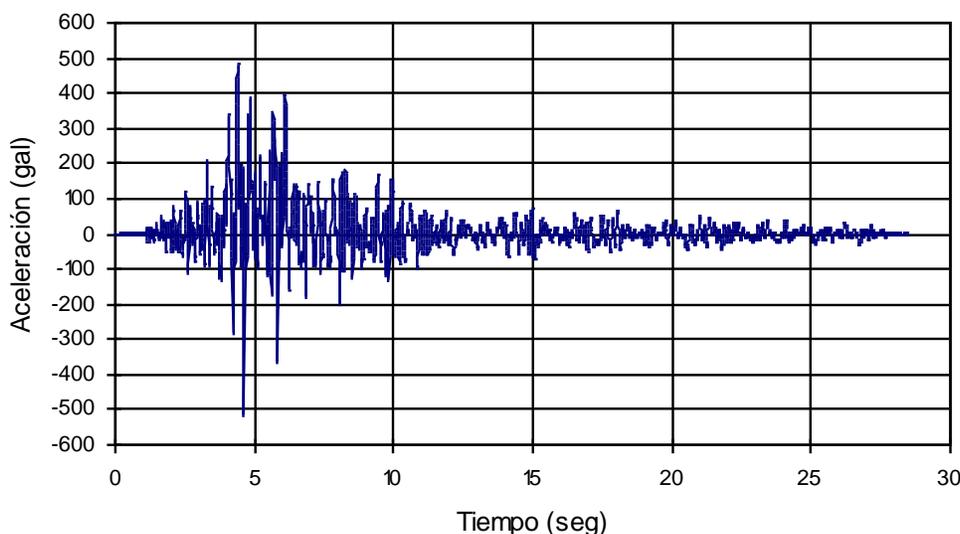
Figura 3.7 Componente N-S del sismo del 25 enero 1999

El sismo mostrado fue registrado en un acelerógrafo instalado en la Universidad del Quindío, sobre una capa de suelo de más de 25 m de espesor, por lo cual fue necesario realizar un proceso de deconvolución del sismo a través del estrato de suelo, para obtener el registro a nivel de roca, necesario para los análisis de las estructuras. Para calibrar el modelo del suelo empleado en el proceso de deconvolución, se usaron funciones de transferencias empíricas obtenidas con base en los registros en suelo y en roca para las réplicas registradas con posterioridad al evento principal.

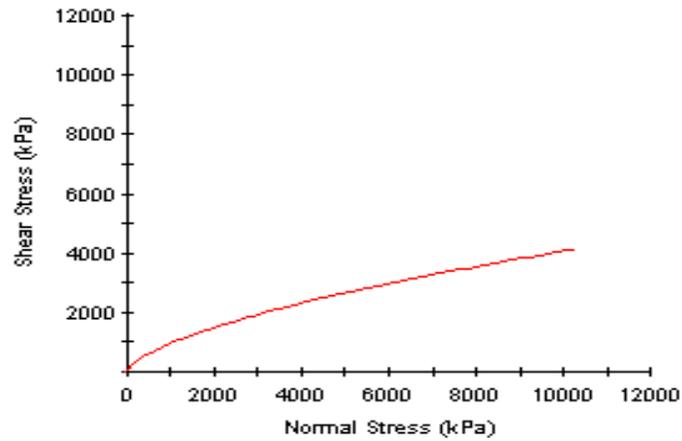
Figura 3.1. Envoltente de falla horizonte IIB

Estas envolventes describen la resistencia al corte del material en función del esfuerzo normal en la superficie de corte. En la primera figura se observa la envolvente propuesta para el horizonte IIB de la roca, denominado en este caso roca intermedia. En la segunda y tercera figuras se presentan los resultados correspondientes a roca buena y roca meteorizada, respectivamente.

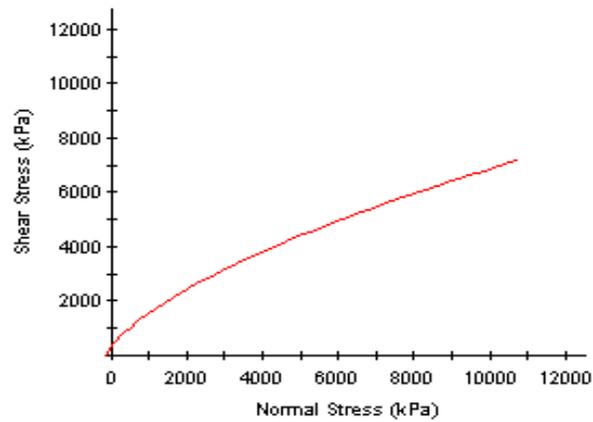
Figura 3.2. Envoltente de falla horizonte III

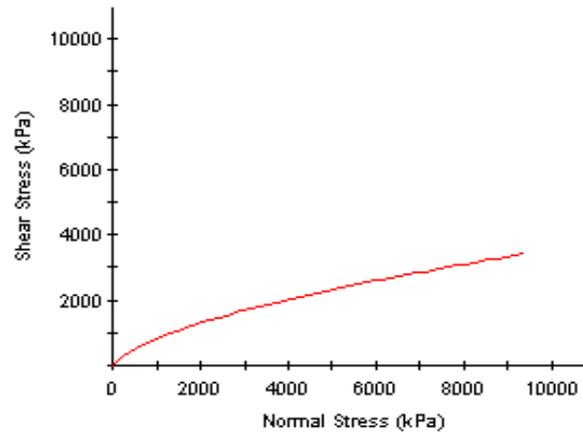
Figura 3.3. Envoltente de falla horizonte IIA

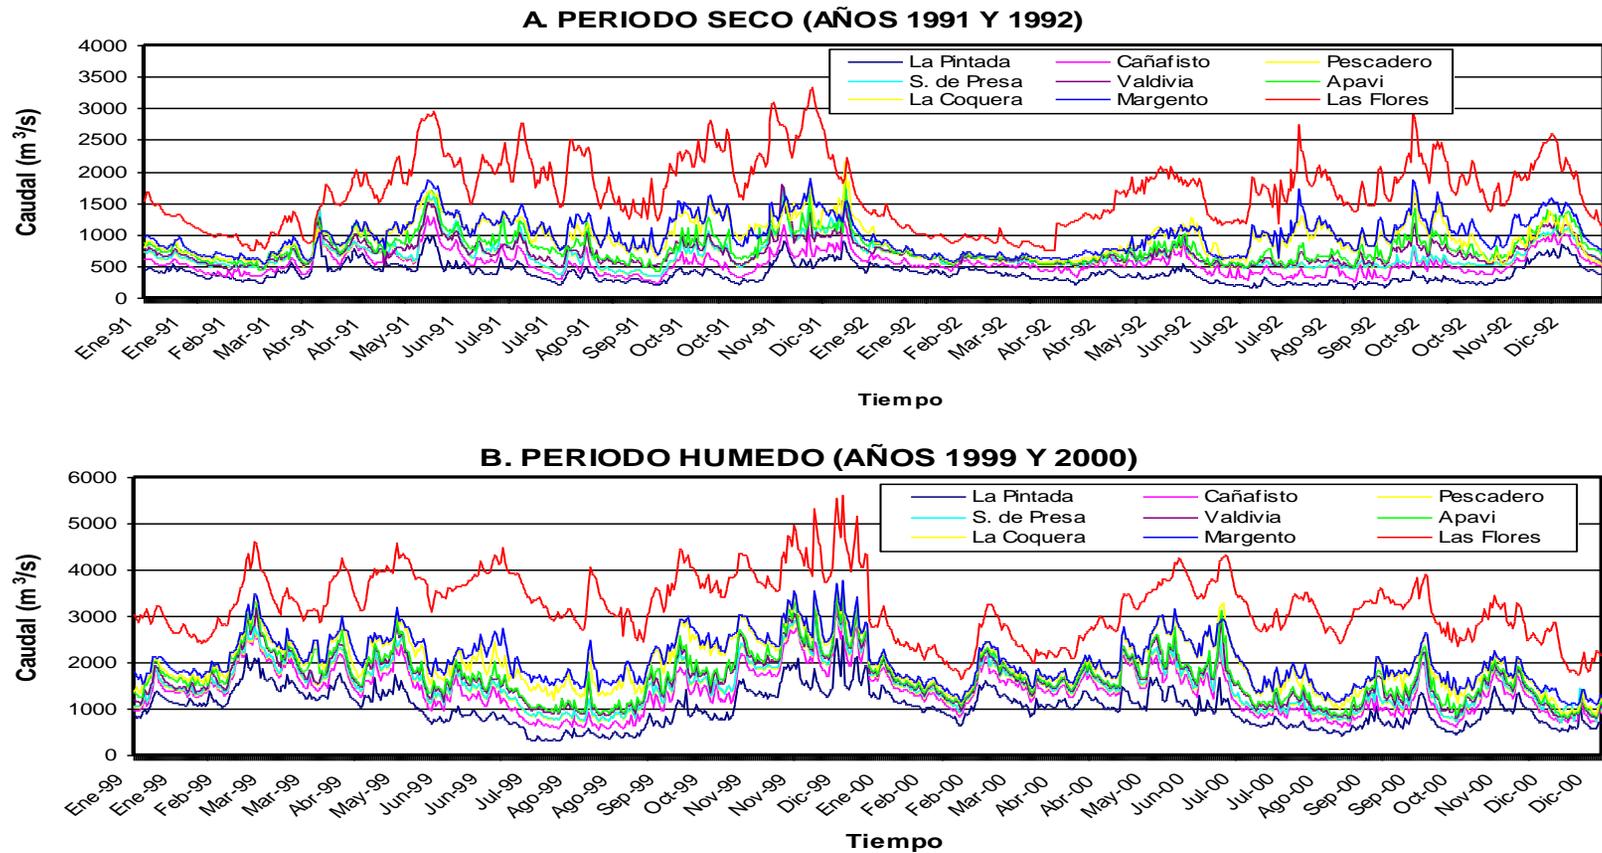
Figura 3.20. Hidrógrafas típicas del río Cauca

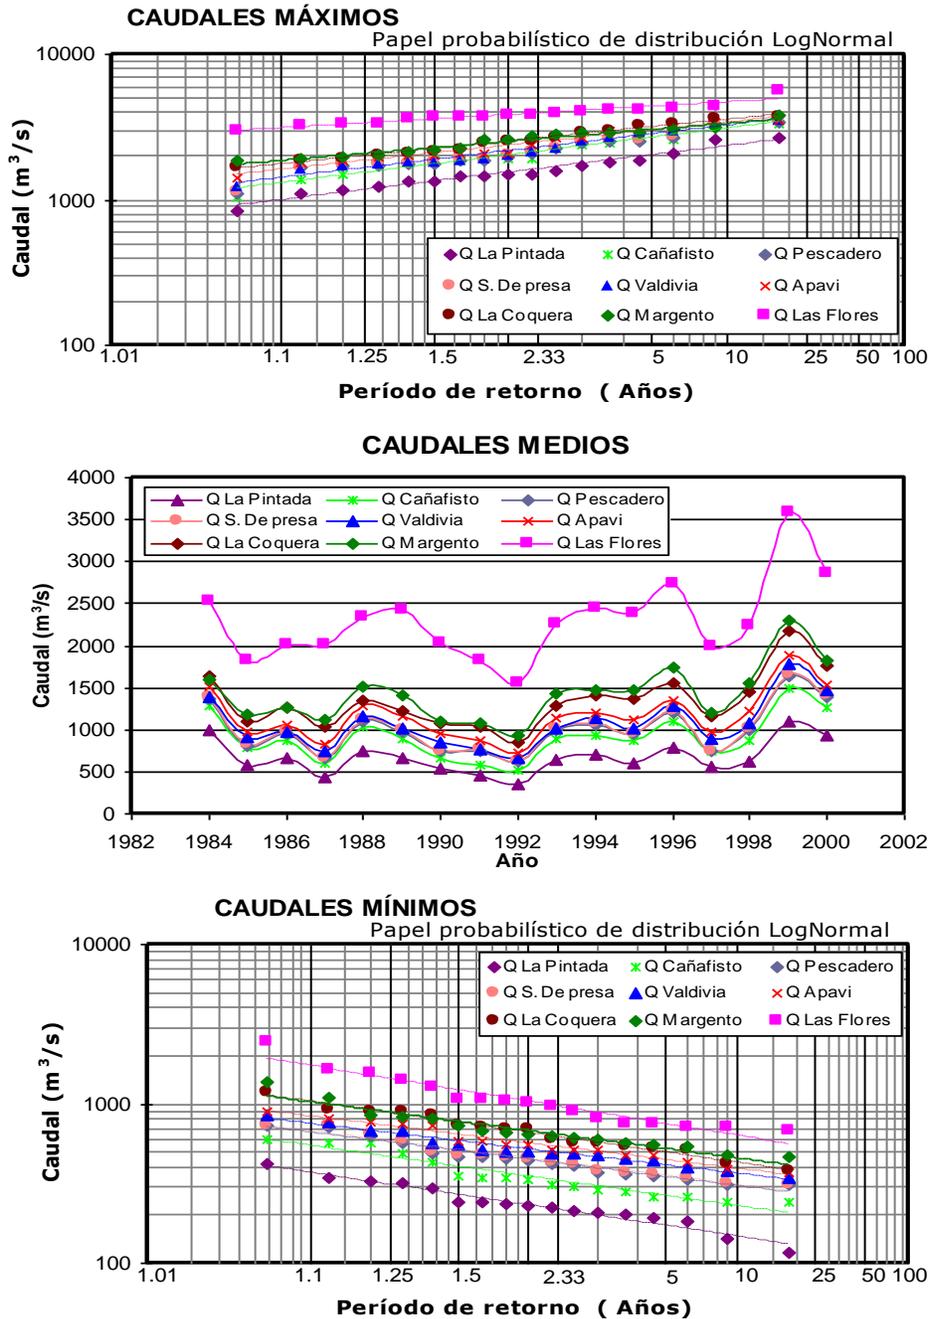
Figura 3.21. Caudales medios diarios característicos del río Cauca

- Al comparar las curvas de frecuencia de caudales máximos promedios diarios (primer grafico de la Figura 3.21) de la distintas estaciones, se puede observar cómo se cruzan dichas curvas para las estaciones de Apaví, La Coquera y Margento, lo que puede reflejar la variación de la capacidad de caudal a banca llena del río, que va disminuyendo de unos cuatro años de período de retorno para los sectores cercanos a

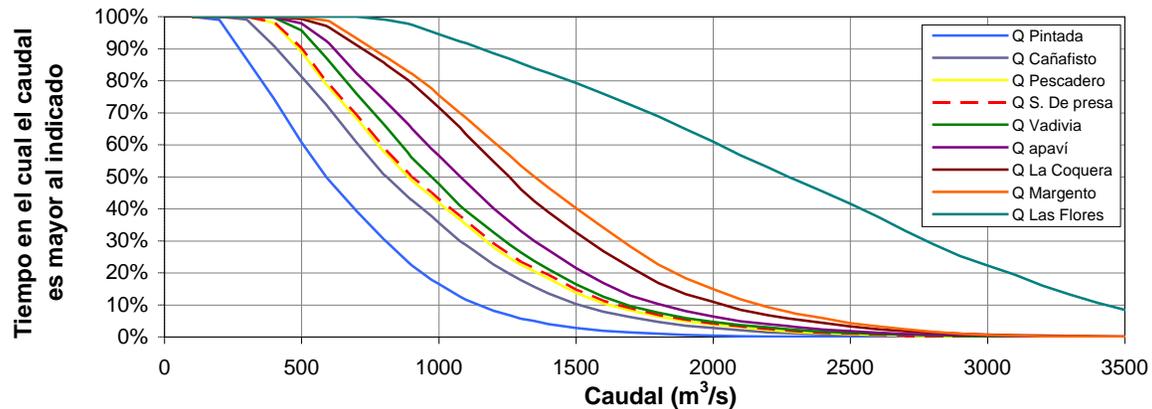
Figura 3.22. Curvas de duración de Caudales del río Cauca

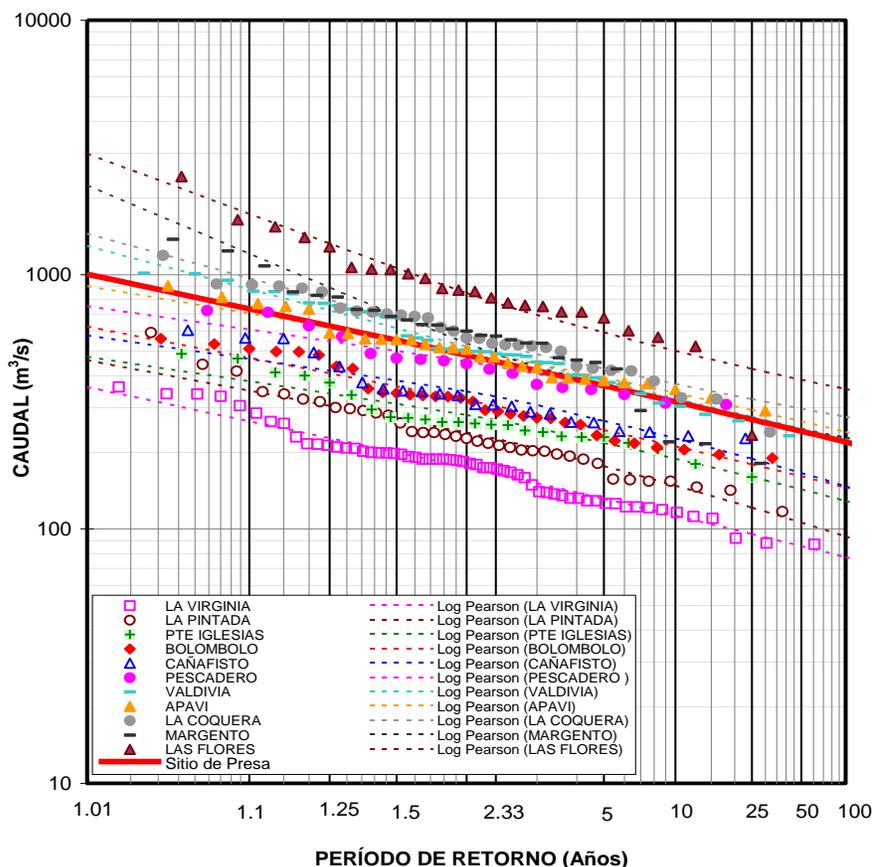
Figura 3.26 Curva de frecuencia de caudales mínimos

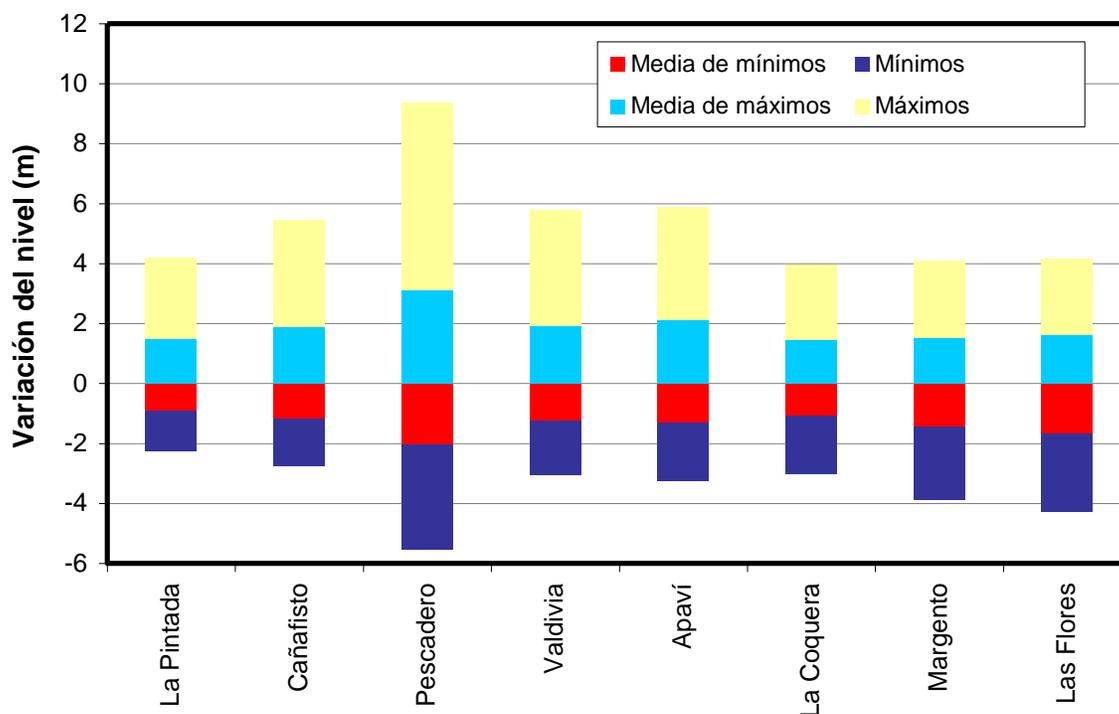
Figura 3.27 Variación de niveles respecto al nivel medio en las distintas estaciones

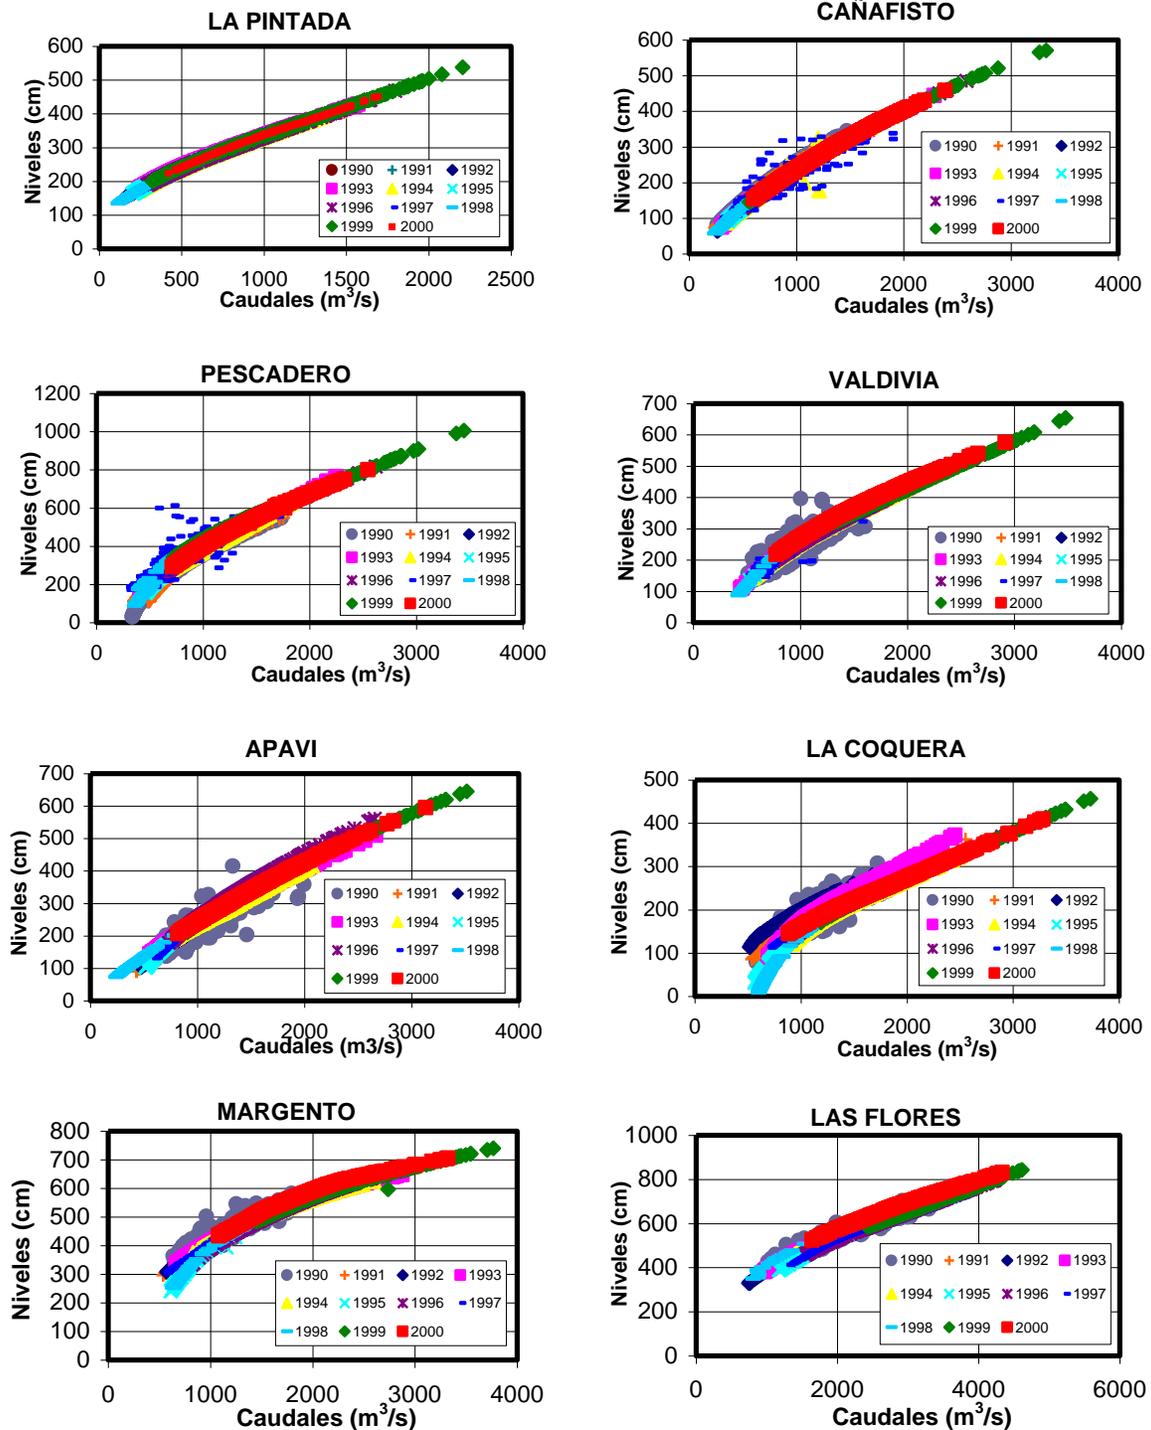
Figura 3.28 Relación caudal nivel en distintas estaciones para el período 1990-2000

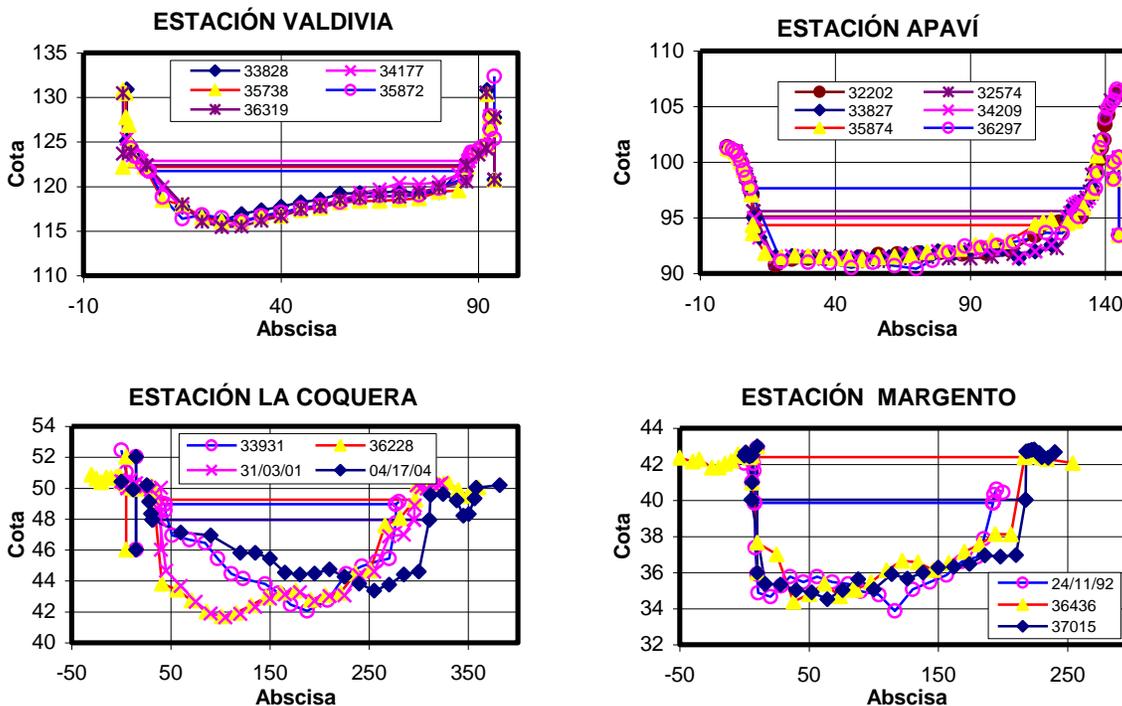
Figura 3.29 Variación del lecho del río en diferentes estaciones

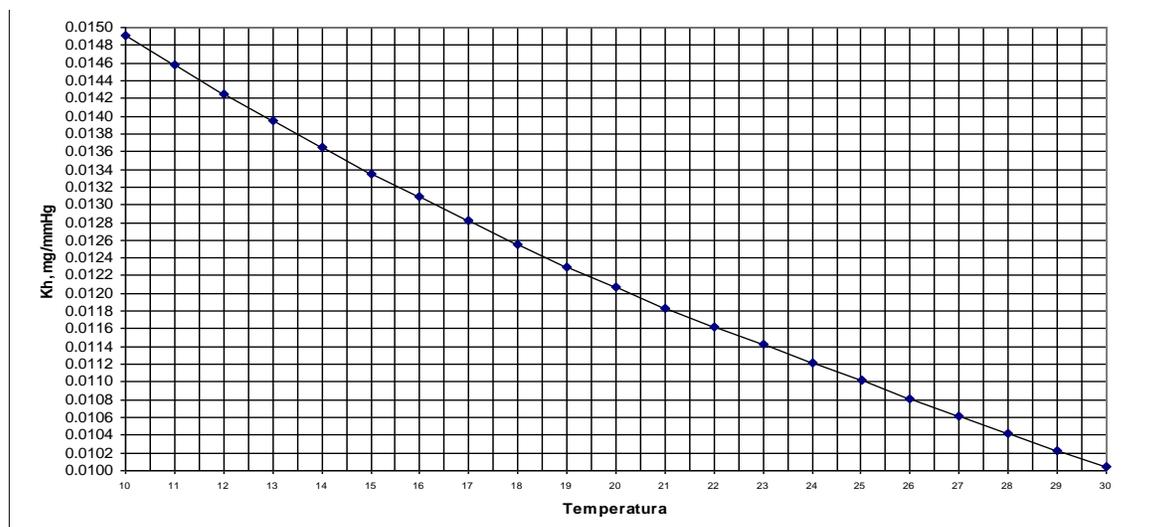
Figura 3.31. Variación de la constante de Henry con la temperatura

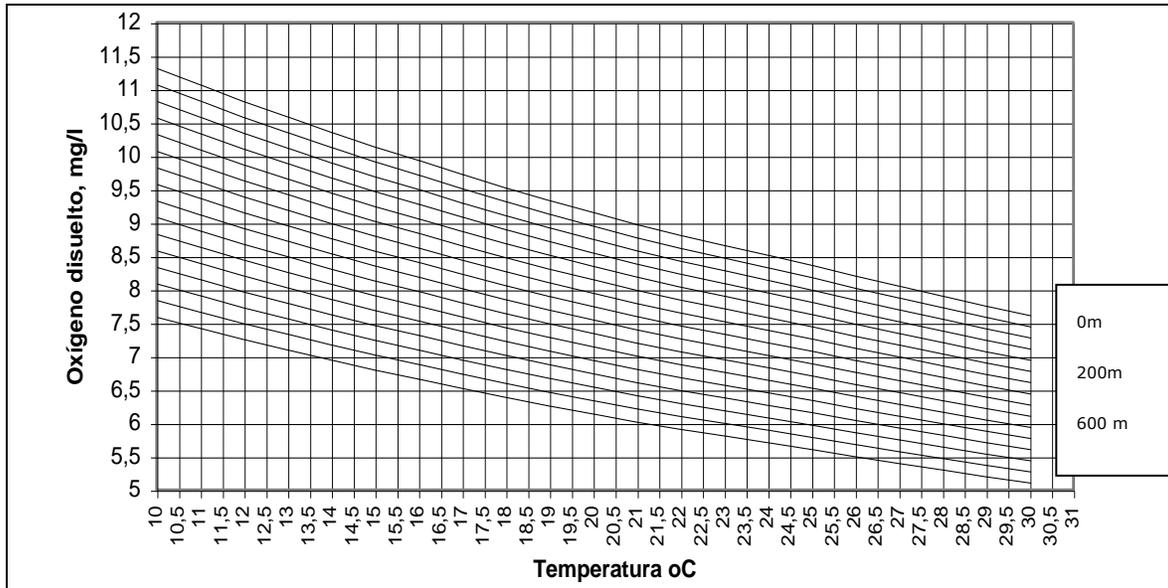
Figura 3.32. Variación del oxígeno de saturación con la temperatura y la altura sobre el nivel del mar

Las curvas de oxígeno de saturación mostradas en la Figura 3.32 se construyen a partir de la constante de Henry a diferentes temperaturas y alturas.

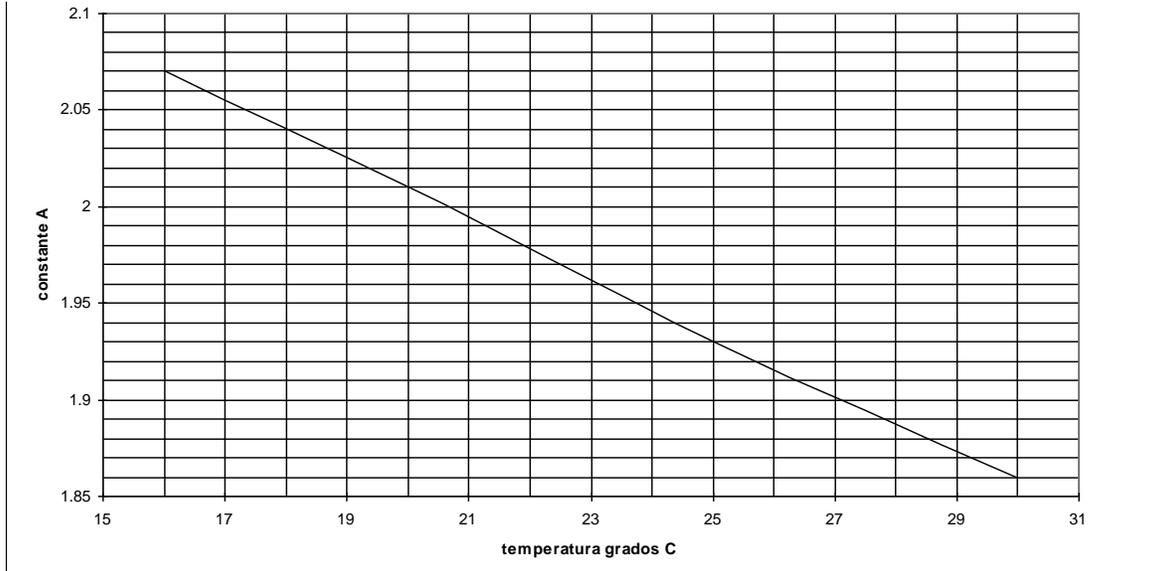
Figura 3.33. Constante A - Cálculo Índice de Langelier

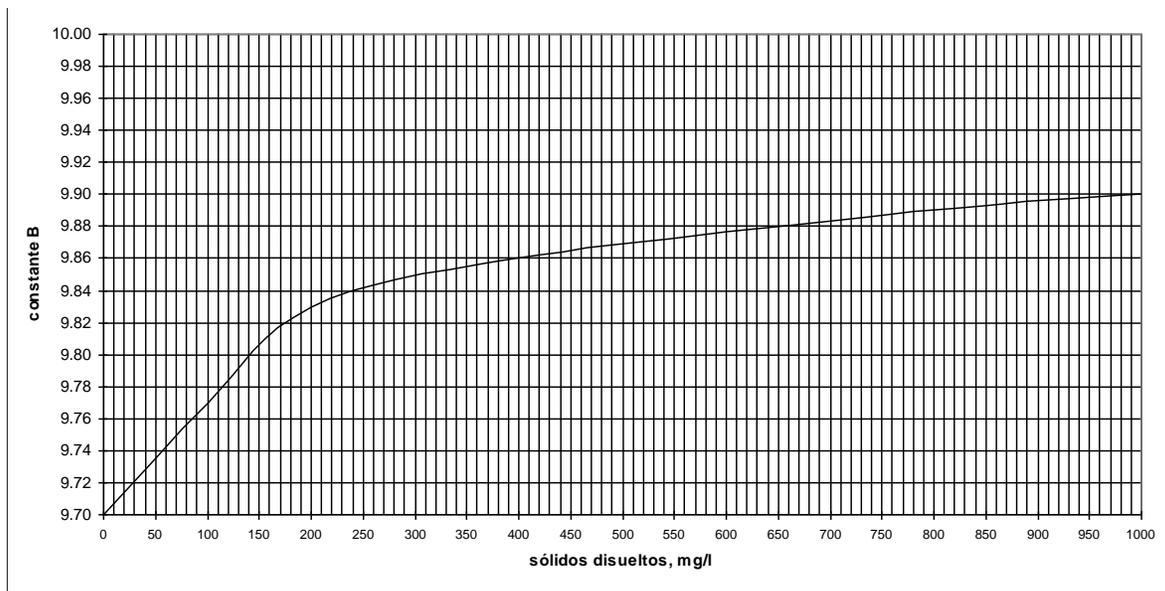
Figura 3.34 Constante B, Cálculo del Índice de Langelier
