**“INFORME DE ESTUDIO DE CAUSA RAÍZ FÍSICA”
 PROYECTO HIDROELÉCTRICO ITUANGO**

EVEN TO ANALIZADO	TAPONAMIENTO GALERÍA AUXILIAR DE DESVIACIÓN		
LUGAR DEL EVENTO	PROYECTO HIDROELÉCTRICO ITUANGO, ANTIOQUIA		
UNIDAD DE NEGOCIO		ESTUDIO	ANÁLISIS DE CAUSA RAÍZ FÍSICA
No. INFORME	SKV373-003-001-INF-001-0	FECHA	28 - FEBRERO - 2019
METODOLOGIA UTILIZADA			
RESPONSABLE INVESTIGACIÓN	SKAVA CONSULTING S.A.

EPM le ha encomendado a Skava Consulting (SKAVA) realizar el estudio de .causa raíz física del taponamiento de la Galería Auxiliar de Desviación (GAD).

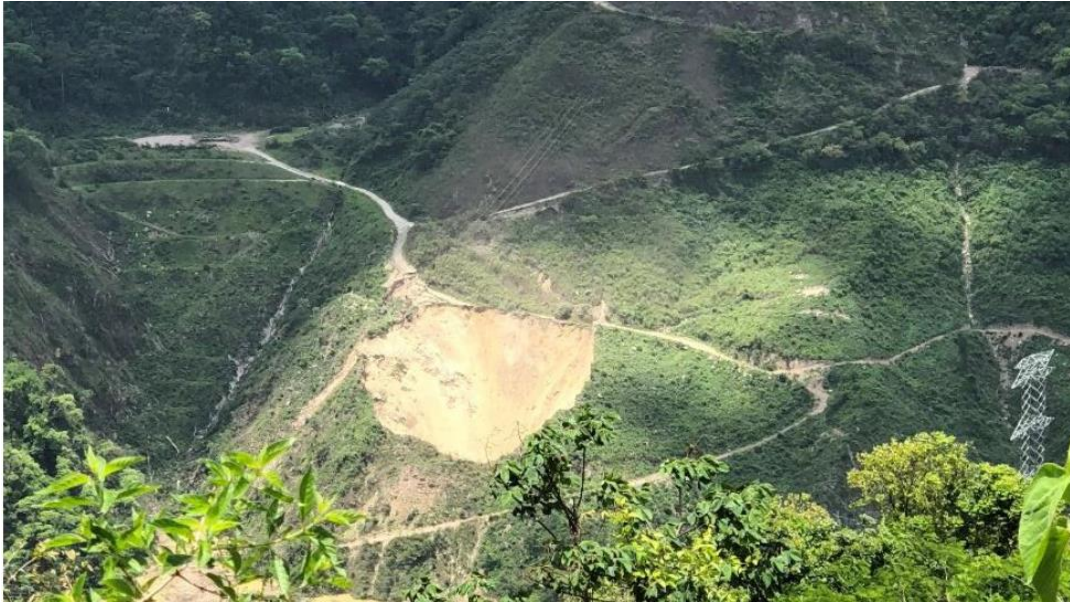
El 30 de abril de 2018 a las 14:30 horas, nuevamente se presentó una disminución del caudal de la GAD, originada por otro taponamiento quizás relacionado con el primero en cuanto a su mecanismo de falla, el cual se manifestó en superficie formando una chimenea en la ladera, con un diámetro aproximado de 12 m en su parte inferior y hasta 100 m de diámetro en el borde superior. La manifestación en superficie de la subsidencia se presenta en la Figura 6 y la Figura 7.

**Figura 6 Manifestación en superficie del cráter de subsidencia
(Tomada de Ref. 5)**

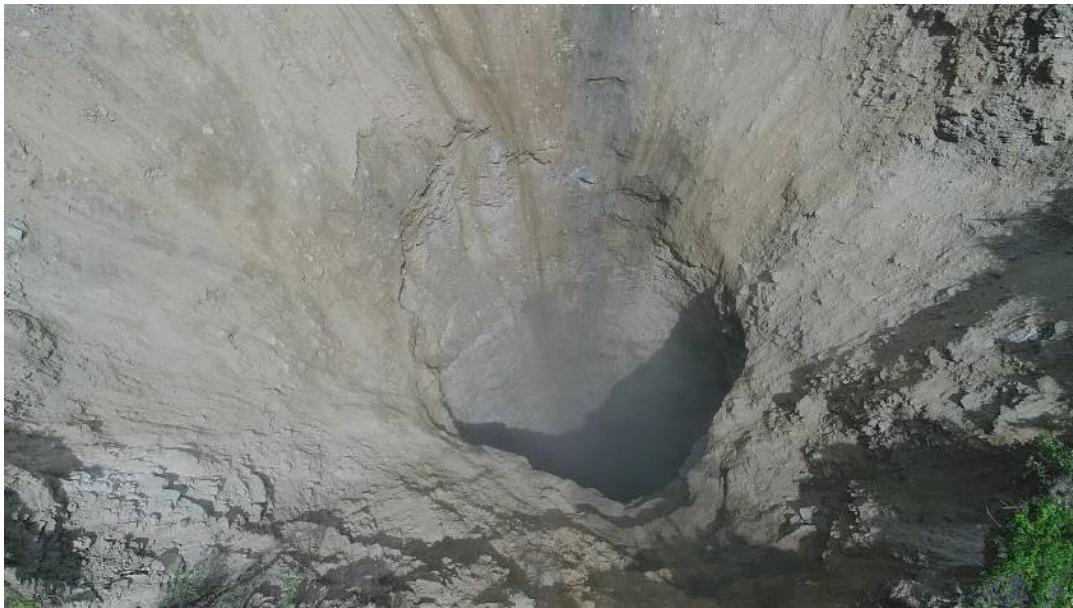
**Figura 7 Detalle de la zona inferior del cráter de subsidencia
(Tomada de Ref. 5)**

El último evento de inestabilidad involucra, según los cálculos iniciales, un volumen estimado de material de 220.000 m³ (Ref. 5) el cual hasta la fecha de elaboración del informe no ha sido removido por las presiones hidrostáticas del embalse como consecuencia de la gran cantidad de material involucrado.

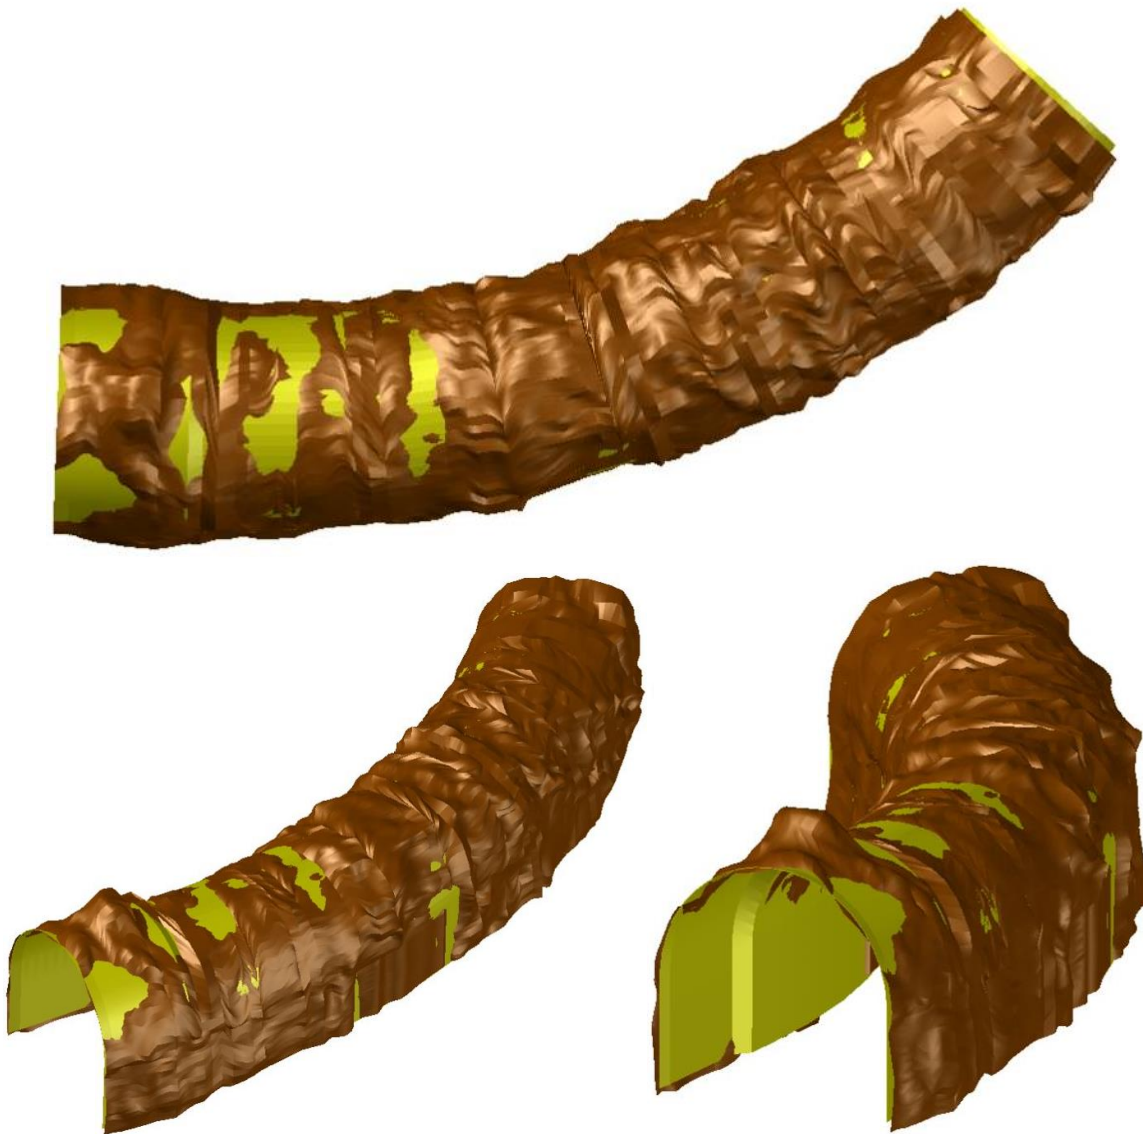
Es importante mencionar que, la metodología constructiva de perforación y voladura genera inevitablemente un cierto nivel de sobre excavación e irregularidad en el perfil, que se considera propia del procedimiento constructivo.

Figura 20 Visualización CAD del perfil final del túnel en la zona de la curva de la GAD.

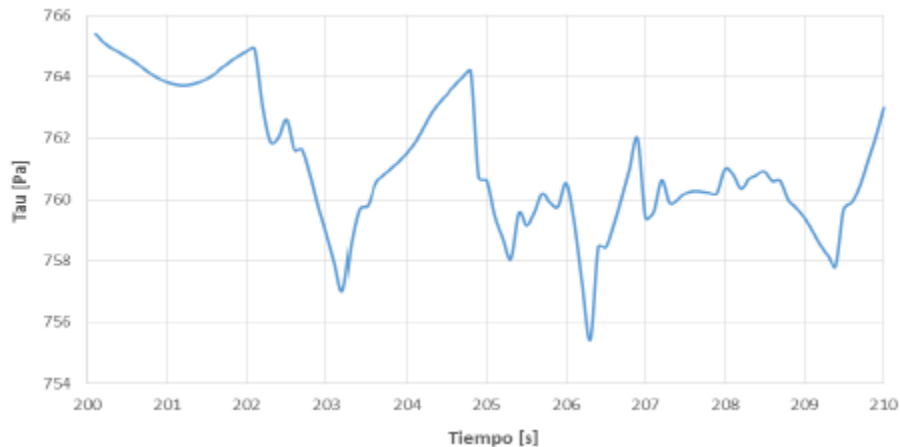
Figura 28 Variación temporal del esfuerzo de corte en régimen estable.

Con base en los valores presentados anteriormente se determinó el potencial erosivo del flujo (ver detalle en el Anexo 7.2.8).

Considerando que las velocidades máximas del flujo dentro de la GAD rondaron los 10 m/s, que el poder erosivo alcanza sólo los 4,0 kW/m² en la pared y 5.2 kW/m² en la bóveda, que el esfuerzo de corte alcanza sólo los 0,76 kPa en el punto crítico; y tomando en cuenta la temporalidad del funcionamiento de la GAD respecto de los túneles izquierdo y derecho, que operaron en condiciones similares por un tiempo mucho mayor, se descarta la hipótesis de que la causa raíz sea producto de un daño mayor en el soporte por efecto de la velocidad del agua.

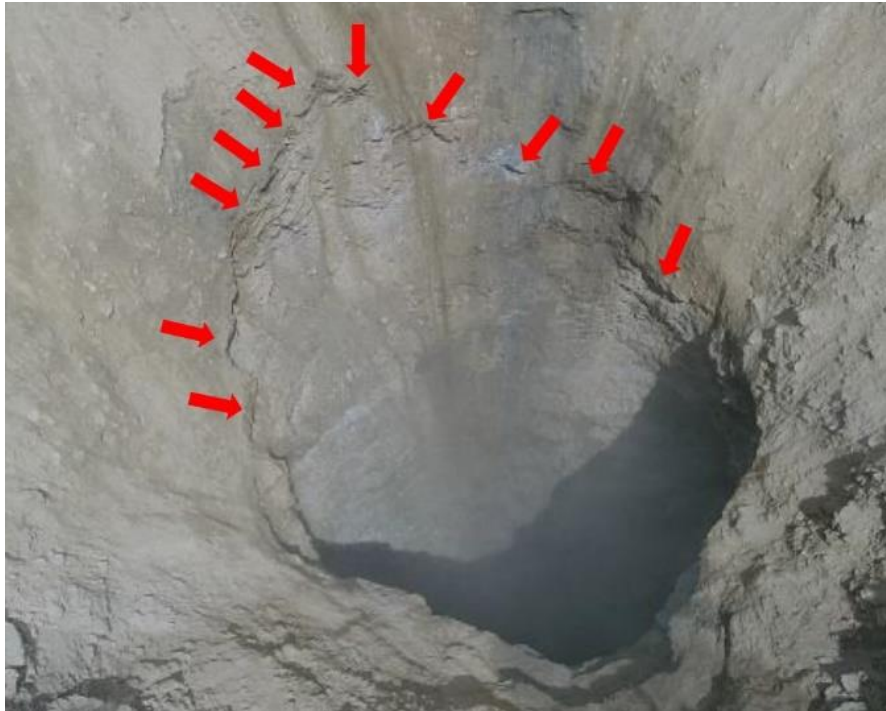
La transición de la boca al vástago del embudo puede considerarse como el límite entre la clase IV de intemperismo (altamente meteorizada) y la clase V (intemperizada completamente).

Figura 38 Las estructuras geológicas (flechas rojas), orientadas ortogonalmente entre sí, son identificables en la base de la boca del sumidero. Están indicando la transición de la roca al suelo.

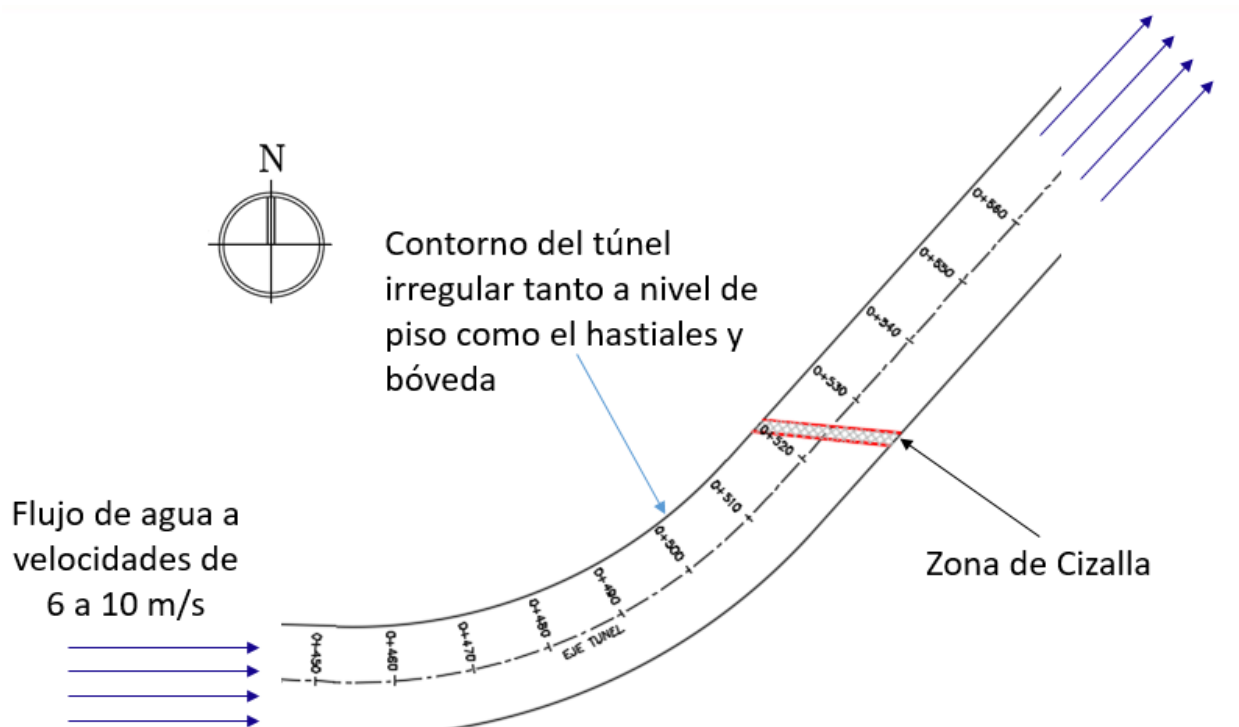
En la Figura 39 se presenta una vista en planta de la zona inicial de la GAD. En esta se puede ver que la galería presenta una curva modificando la dirección del flujo en aproximadamente 45° y se ve la traza aproximada que dejaría una zona de cizalla, probablemente, asociada al sistema de falla de la quebrada Tenche en la GAD.

Figura 39 Vista en planta de la zona inicial de la GAD

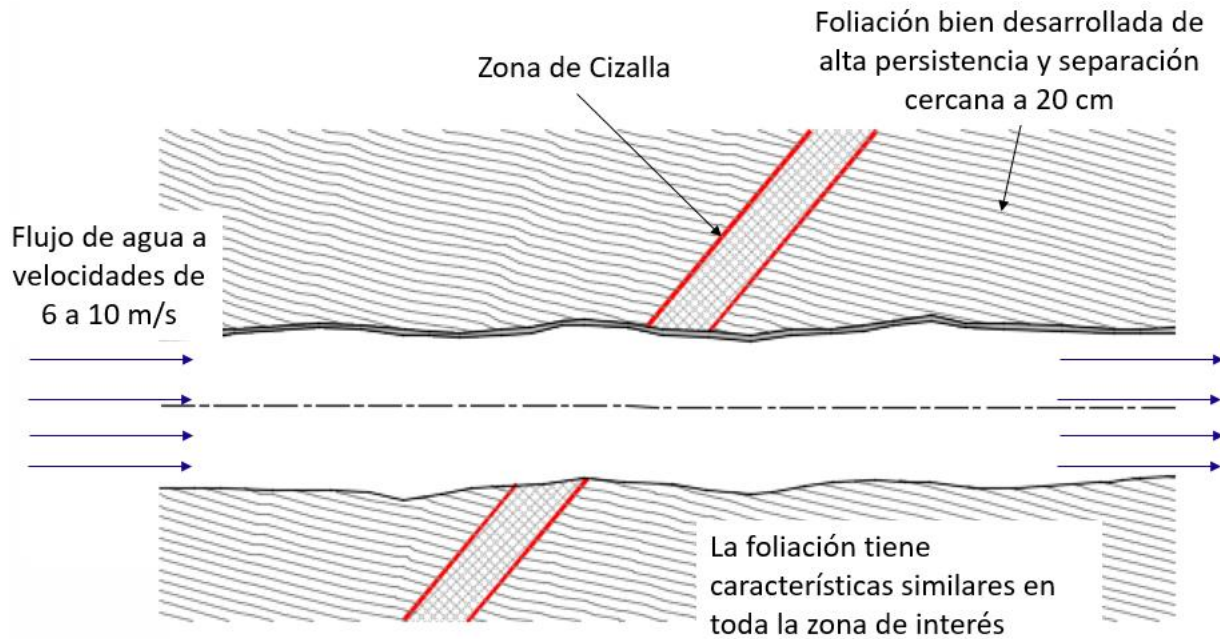
Una vista longitudinal de la galería se presenta en la Figura 40, en esta se puede ver la proyección de la zona de cizalla y la orientación desfavorable de la foliación característica del macizo rocoso.

Figura 40 Vista longitudinal de la zona inicial de la GAD

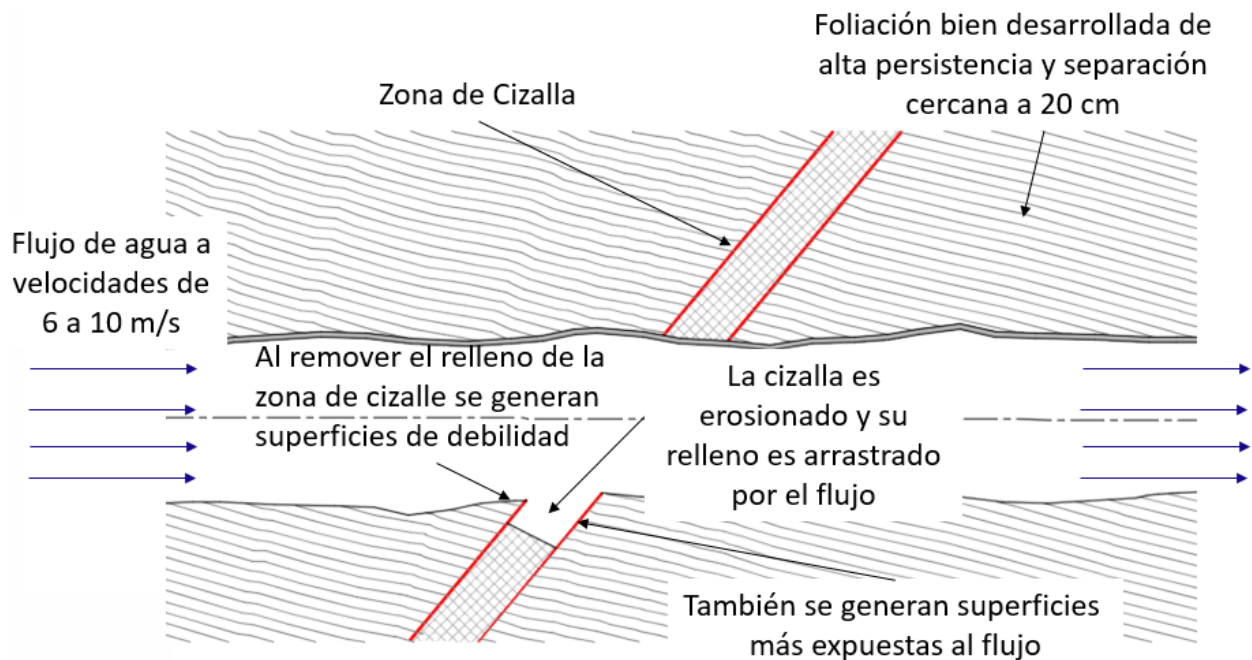
Figura 41 Vista longitudinal de la zona inicial de la GAD presentando erosión en zona de cizalla

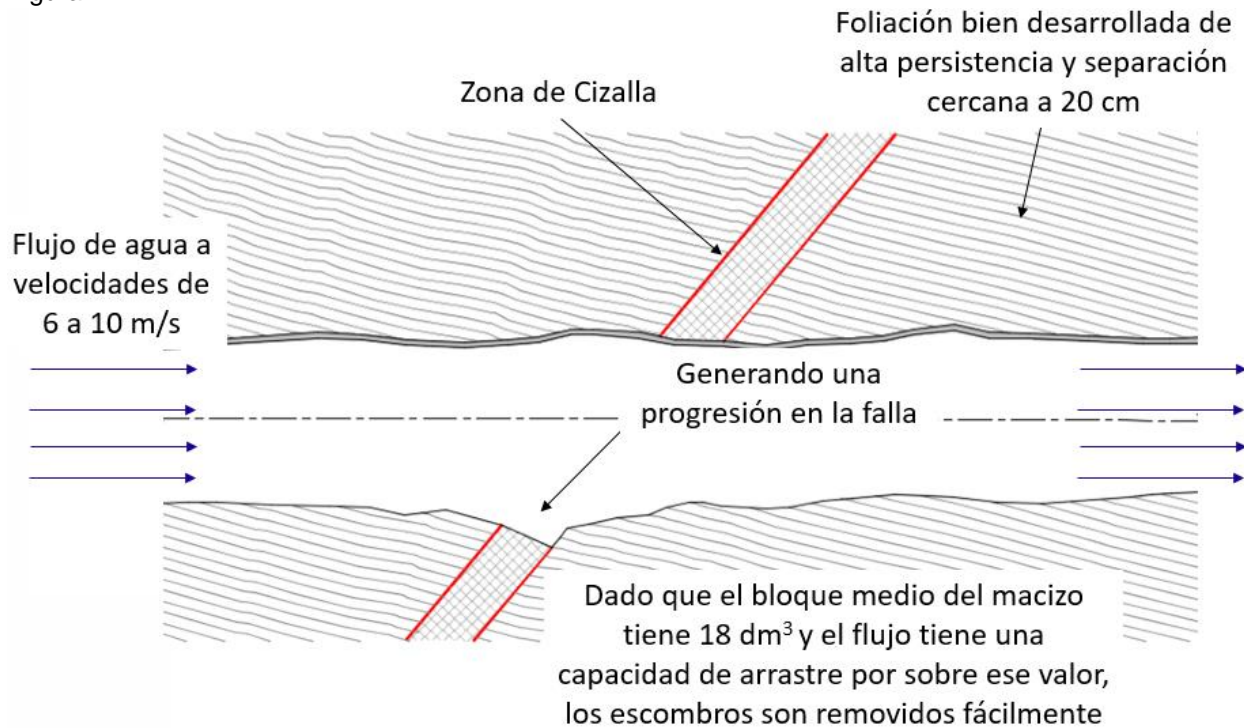
Figura 42 Vista longitudinal de la zona inicial de la GAD con zona erosionada

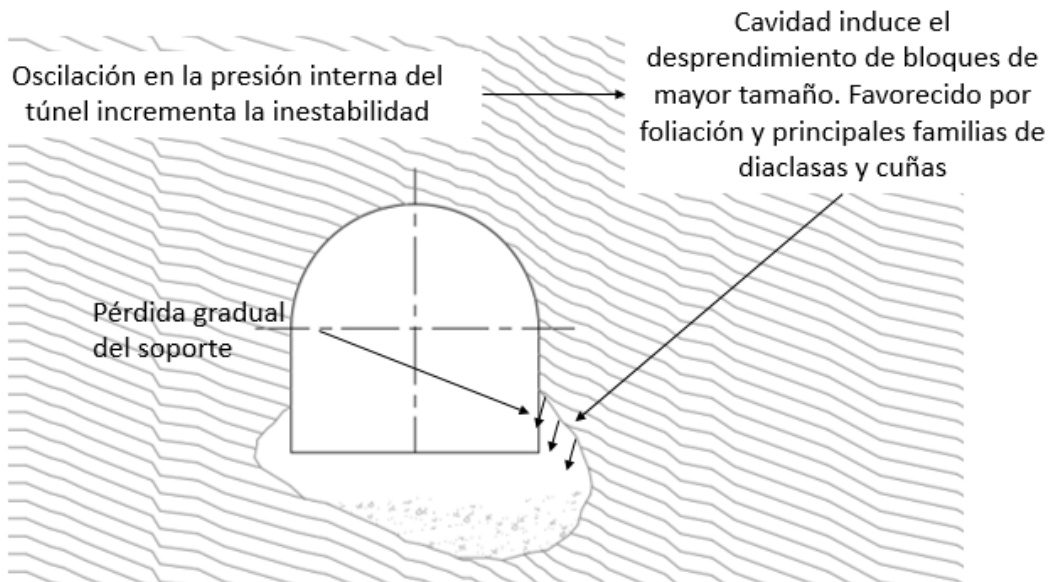
Figura 44 Esquema de propagación lateral de la cavidad.

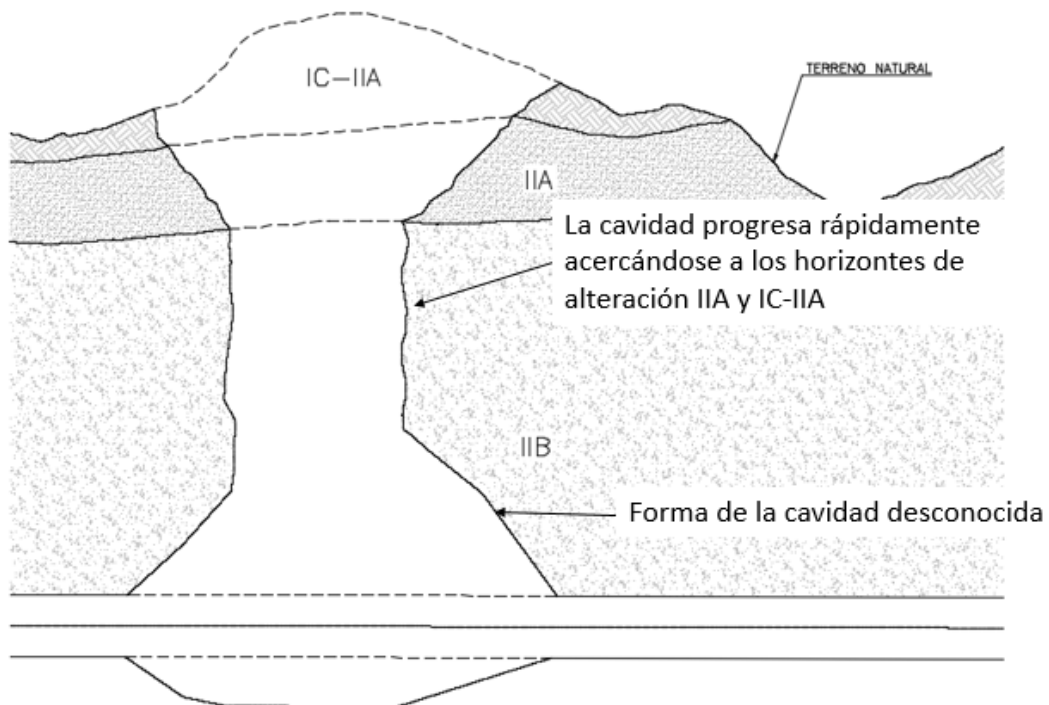
Figura 48 La cavidad se conecta con los horizontes de mayor alteración y se evidencia en superficie

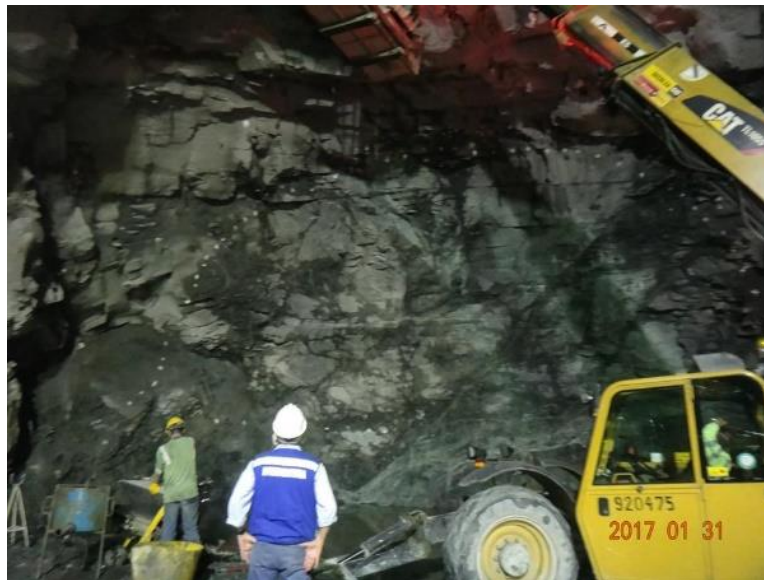
Figura 1 Frente de avance en la abscisa 0+512.00

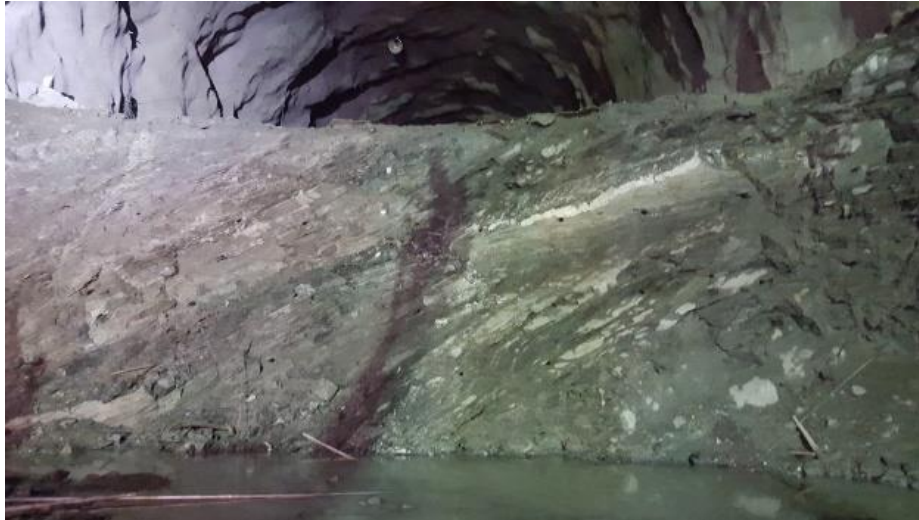
Figura 5 Fotografía se muestra el banco en la GAD en la abscisa 0 + 534.5 (tomada de Ref. 23)

De acuerdo a lo que se puede ver en la Figura 5, la foliación se encuentra bien desarrollada y está estrechamente espaciada (estimativamente 0.2 m o menos). La separación a lo largo de la foliación es visible, particularmente en el lado izquierdo de la fotografía. Se debe tener en cuenta que el perfil del túnel es altamente ondulado en el techo del túnel, esto se tratará más adelante en este informe.

Vale la pena señalar que la orientación de los dos conjuntos de diaclasas y la foliación corresponden bien a la orientación de los conjuntos de discontinuidades más pronunciados identificados en otras partes del proyecto. La orientación de la foliación también coincide con la orientación determinada en otra parte del proyecto. Mecánicamente, la foliación actúa como una discontinuidad y apoya la separación del macizo rocoso (ver Figura 5).

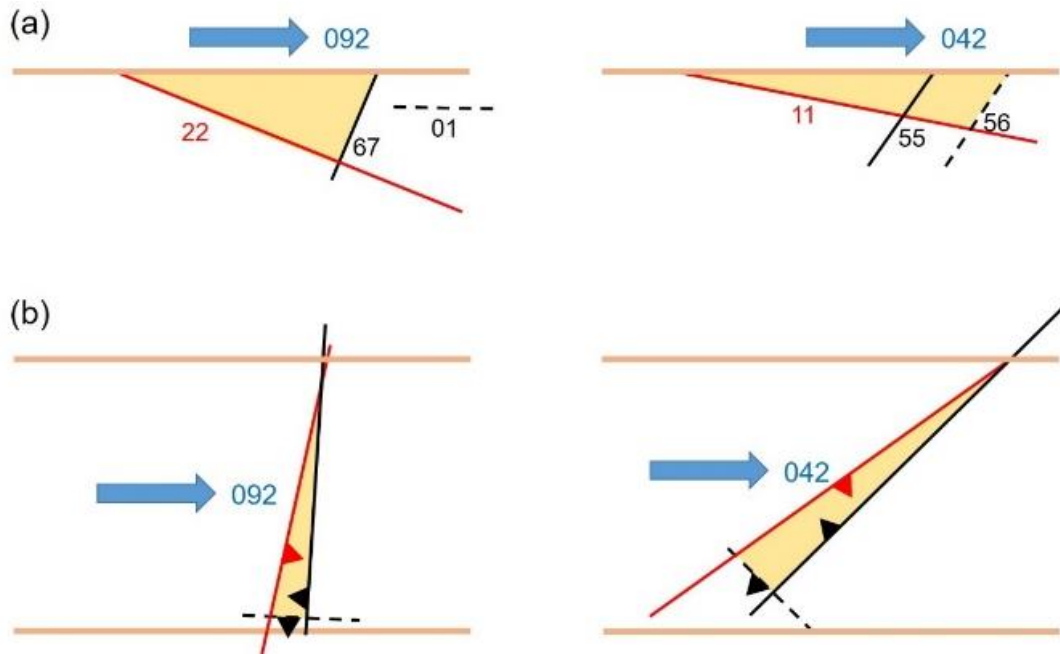
Figura 7 Croquis esquemático que muestra el desarrollo de bloques tetraédricos en el invertido del túnel, no en escala. (a) Secciones transversales con orientación de la junta indicada en la dirección del flujo antes y después de la curva del túnel. Los números dados representan la caída aparente en el dibujo. (b) Vista en planta.

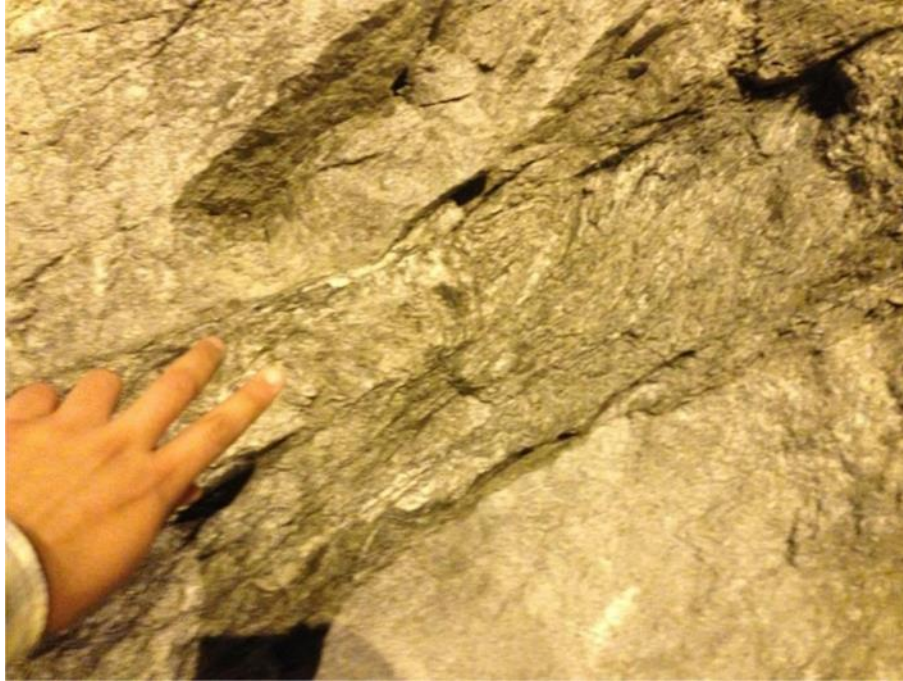
Figura 1 Fotografía de la Ref. 13. Zona de cizalle ("cizalla") con un espesor de aproximadamente 25 cm. Considerar que el material de la zona parece ser roca triturada y no es evidente un mayor espesor.
