EPM logró taponar la galería auxiliar de desviación (GAD), donde se originó la contingencia de Hidroituango

Sitio de obras Hidroituango, Ituango, Antioquia, miércoles 4 de mayo de 2022 | EPM alcanzó uno de los hitos técnicos más importantes en Hidroituango: tapar definitivamente la galería auxiliar de desviación (GAD), donde el 28 de abril de 2018 comenzó la contingencia.

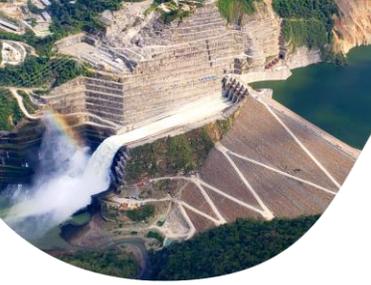
Para sortear la situación se desarrolló una maniobra denominada bypass, la cual consistió en instalar un sistema de tuberías que permitió desviar el agua que ingresaba por la GAD a la

descarga intermedia y, de allí, hasta el cuenco del vertedero para reincorporarse aguas abajo al cauce normal del río Cauca.

A comienzos de 2022, ya teniendo en seco esta parte de la GAD, se tuvo acceso a las compuertas auxiliares (derecha e izquierda) para construir los dos taponos de concreto, de 23 metros de longitud y 14 metros de altura. Esta labor por su debida gestión ambiental, precisión y condiciones atmosféricas para obtener un buen fraguado del concreto, tardó cuatro meses y ameritó a lo largo de este último tiempo, el esfuerzo y dedicación de aproximadamente 600 colaboradores, entre funcionarios de EPM y sus empresas contratistas.
