AUTORIDAD NACIONAL DE LICENCIAS AMBIENTALES
- ANLA -
AUTO N° 04002
(27 de mayo de 2022)

“Por medio del cual se efectúa control y seguimiento ambiental”

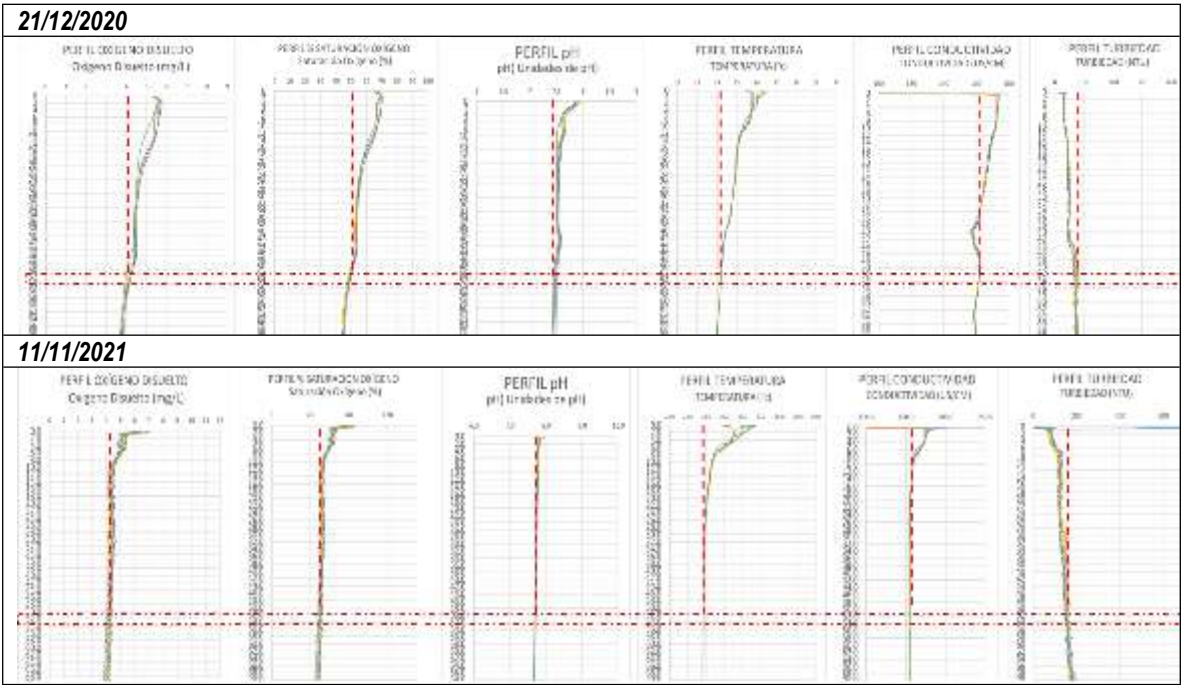
El perfil de conductividad muestra una variación constante, en el año 2020 se aprecian valores entre los 175 µS/cm a los 155 µS/cm que se estabilizan a los 50 metros de profundidad con un valor de 150 µS/cm; por otra parte, en el año 2021 la conductividad inicia con valores cercanos a los 200 µS/cm en superficie y se estabiliza a 10 metros de profundidad con valores de 155 µS/cm.

Por último, la turbiedad del embalse muestra variaciones importantes al contar con valores inferiores a los 90 NTU en el año 2020 a los 52 metros de profundidad, a valores máximos superiores a los 150 NTU en esta misma profundidad.

Figura. Perfiles de calidad de agua en el embalse en 2020 y 2021.
Fuente: ANLA, 2022 con Información entregada por la Sociedad.

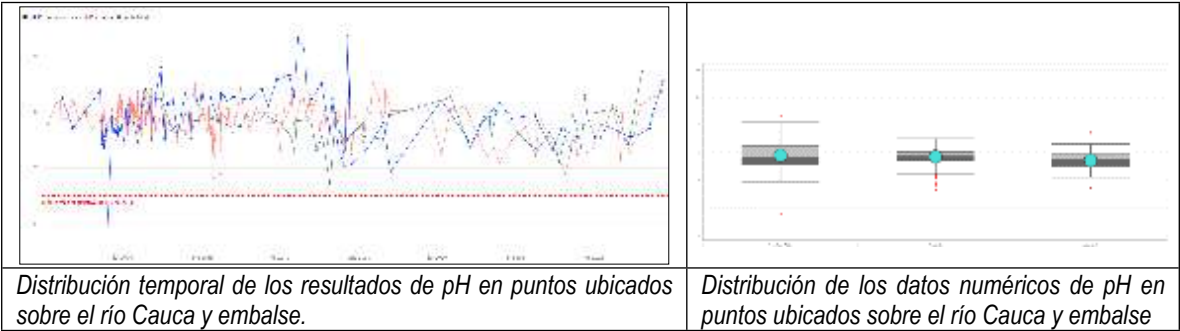
Sin embargo, lo registros observados son cercanos gran parte del tiempo y tanto aguas abajo de la presa como en el embalse, no se generan cambios significativos con respecto al agua que entra al embalse. Frente a la distribución de los datos se destaca la presencia de datos anómalos que se encuentran por fuera de los cuartiles generados con la totalidad de los datos.

Figura. Distribución de monitoreos de pH en puntos ubicados sobre el río Cauca y embalse.
Fuente: ANLA, 2022 con Información entregada por la Sociedad.

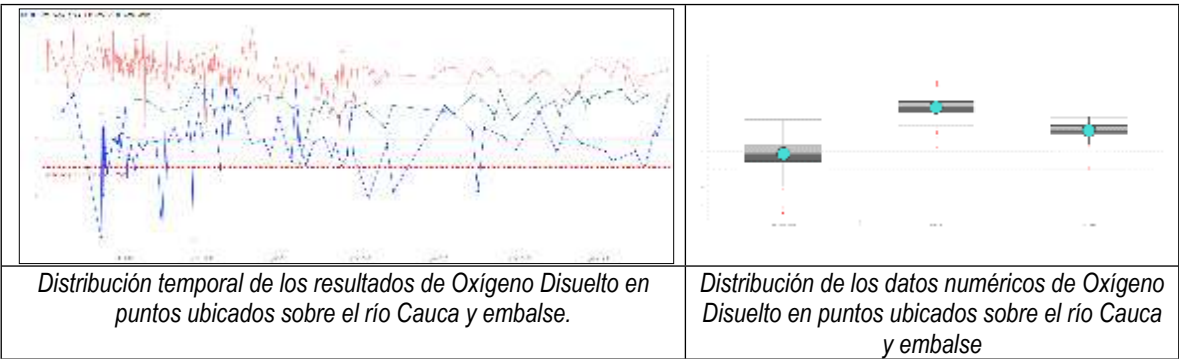
De acuerdo con la distribución histórica de las mediciones de Oxígeno Disuelto realizadas en las tres estaciones, se destaca que pese al descenso natural de oxígeno que se genera en el embalse, los valores que se presentan en la estación de monitoreo aguas abajo de la presa reflejan un aumento de concentraciones, en comparación con la concentración de entrada al embalse. Como se puede apreciar en la siguiente figura, la estación aguas abajo de la presa no registra concentraciones inferiores a los 4mg/l de Oxígeno, el cual es valor mínimo para la preservación de flora y fauna de acuerdo con el decreto 1076 del 26 de mayo de 2015. En relación con la distribución de los datos, se aprecia una cantidad de valores por debajo de los percentiles definidos con la totalidad de los datos. La mayoría de los datos se presenta en el monitoreo sobre el embalse.

Figura. Distribución de monitoreos de Oxígeno Disuelto en puntos ubicados sobre el río Cauca y embalse.
Fuente: ANLA, 2022 con Información entregada por la Sociedad.

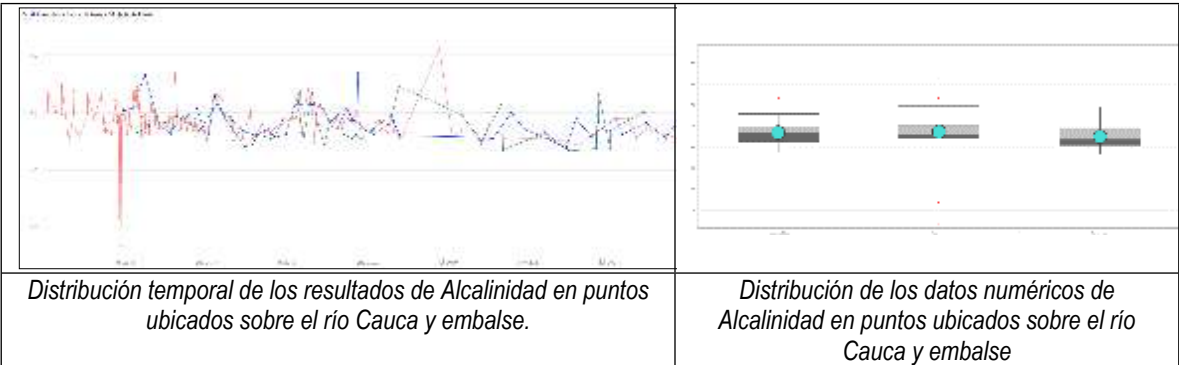
Dentro de la distribución temporal de los datos obtenidos, se destaca que la alcalinidad se comporta como un elemento conservativo en cada una de las estaciones con principal efecto en los primeros 2 años de monitoreo. En la siguiente Figura se identifica que en las tres zonas de monitoreo se identifican los ascensos y descensos de esta variable de calidad de agua. Por tanto, observando la cercanía de los datos, se puede apreciar que existen bajas variaciones de alcalinidad en la totalidad de la zona de análisis. Sin embargo, frente a la distribución de la totalidad de datos, se requiere realizar una revisión de los datos obtenidos en la estación puente 64 en donde se presentan datos superiores e inferiores a los cuartiles característicos.

Figura. Distribución de monitoreos de Alcalinidad en puntos ubicados sobre el río Cauca y embalse.
Fuente: ANLA, 2022 con Información entregada por la Sociedad.

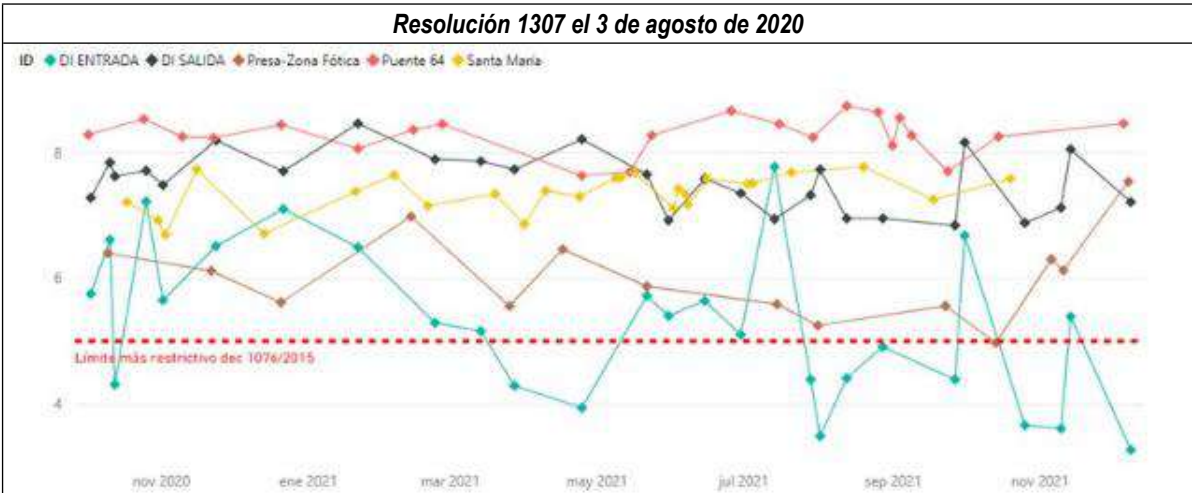
<ul style="list-style-type: none">- Oxígeno- Descarga intermedia Para el oxígeno disuelto en octubre de 2020 y febrero, marzo, abril, julio, agosto y septiembre de 2021 en la descarga intermedia entrada se presentaron niveles de oxígeno muy bajos; sin embargo en la salida de descarga intermedia todas las concentraciones aumentaron superando el valor mínimo estipulado en el artículo transitorio 2.2.3.3.9.10 del Decreto 1076 de 2015 (5 mg/l); si comparamos estos resultados con los valores aguas arriba del embalse (estación Santa María), embalse (presa zona fótica y aguas abajo del sitio de presa (puente 64) se observa que las concentraciones a la salida de la descarga intermedia son superiores que las registradas en el embalse, pero con respecto a registros aguas abajo del río Cauca hasta mayo de 2021 presenta disminuciones en el segundo semestre de 2021 y comportándose de manera similar con las concentraciones. Ver figura.

Los resultados de las aguas de filtración en la descarga intermedia no evidencian una alteración de este parámetro desde su entrada hasta su descargada en el río cauca; por otra parte, la sociedad en su informe del mes de septiembre indica:

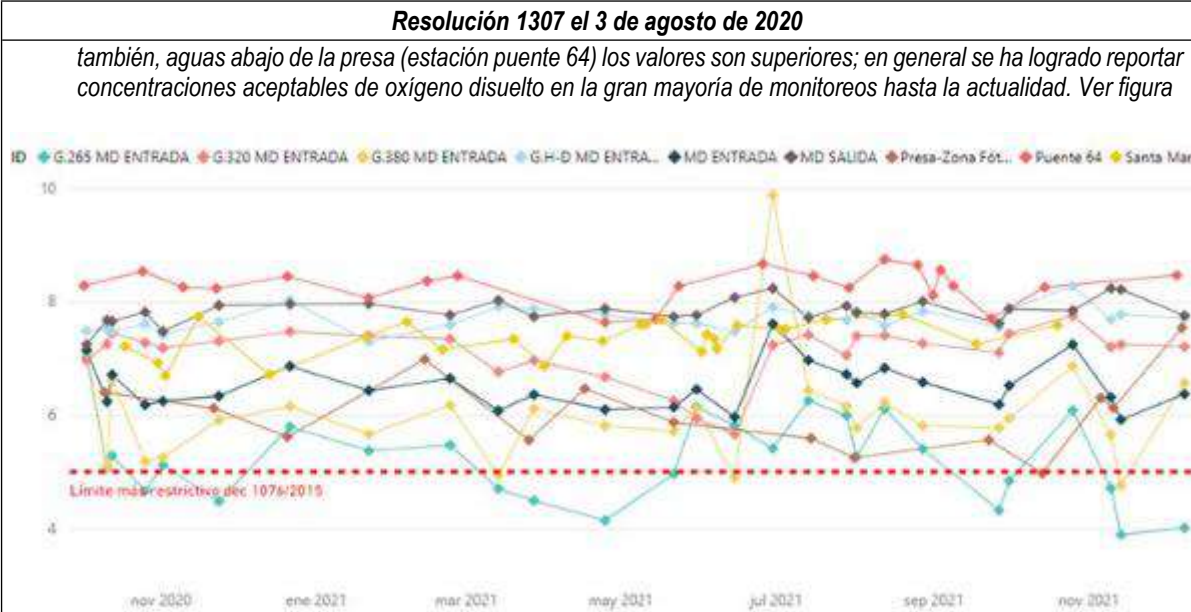
En margen derecha menores concentraciones de oxígeno disuelto se observan en la galería 265 con concentraciones por debajo de los 5 mg/l, las demás galerías reportan valores superiores a los límites normativos y las aguas antes de ser descargadas en el río Cauca reportan concentraciones alrededor de los 8 mg/l; si bien, estas concentraciones son inferiores en la mayoría de los casos a las que presenta el río cauca antes del embalse

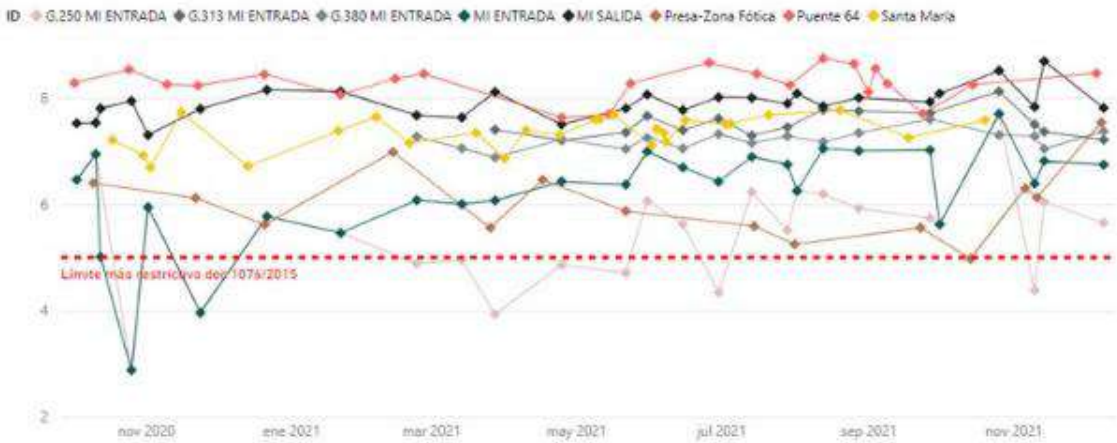
En margen izquierda las concentraciones de todas las galerías con inferiores a las reportadas en la estación Santamaría (aguas arriba en el río Cauca) y en la presa, pero, solo la galería 250 entrada evidencia una tendencia a encontrarse por debajo de los límites normativos; sin embargo, las concentraciones de este parámetro antes de ser descargados al río Cauca presenta valores superiores a los 7 mg/l (valores superiores que los registrados en cada galería); si bien, estas concentraciones son inferiores en la mayoría de los casos a las que presenta el río cauca en la estación puente 64; en genera son aceptables. Ver figura

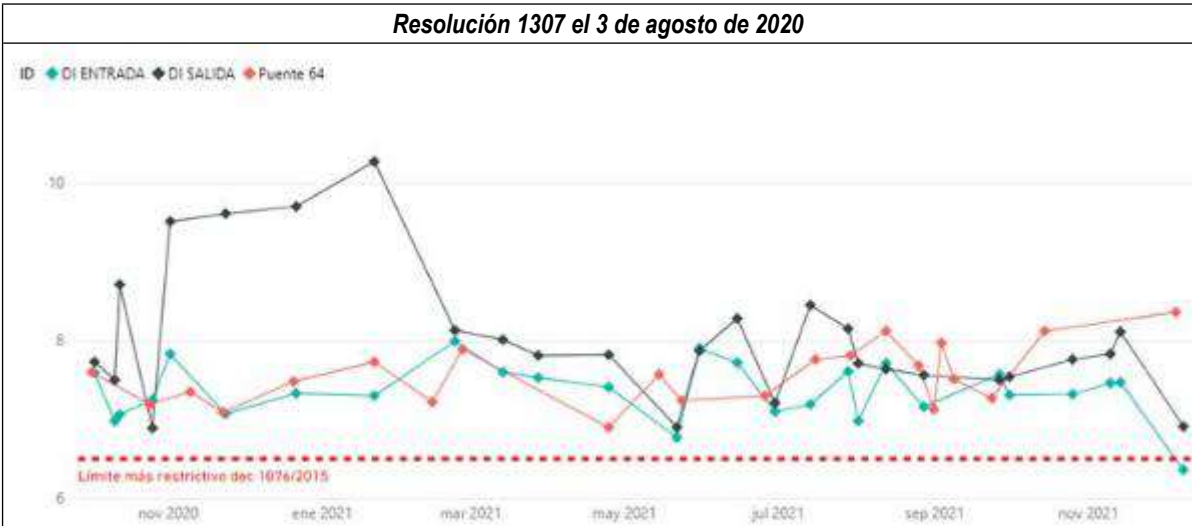
- pH
 - Descarga intermedia
- En la Descarga intermedia entrada y salida se evidencia una tendencia de pH muy similar, sin embargo, entre febrero de 2020 y julio de 2021 la descarga intermedia salida ha presentado altos niveles de pH, en febrero, noviembre y diciembre de 2020 y enero de 2021 se registraron valores superiores al límite máximo permisible. Ver figura.

Para el punto descarga intermedia entrada los resultados se han mantenido entre los valores mínimos y máximos permisibles estipulados en los artículos del Decreto 1076 de 2015, lo cual puede evidenciar que se deben mejorar la separación de aguas residuales no domesticas de aguas de filtración o monitorear de manera más afectiva algunas de las galerías que hacen parte de la descarga intermedia

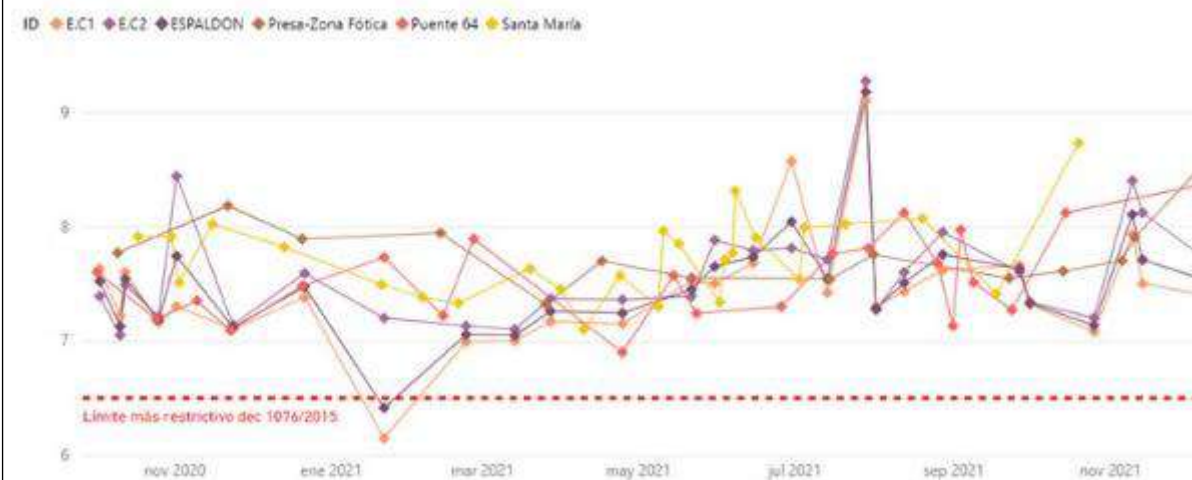
En los meses de enero y febrero de 2020 no se cumple con los usos establecidos en los artículos transitorios; así como tampoco en agosto de 2021. De manera general los valores de pH muestran valores inferiores a los reportados aguas arriba del embalse (santa Maria) entre octubre de 2020 y febrero de 2021 y luego similares a los presentados en el embalse desde marzo de 2021 y a los reportados por el río Cauca aguas abajo (puente 64); no se evidencia un cambio o afectación del río cauca por los caudales de filtración generados en el espaldón de la presa. Ver figura.

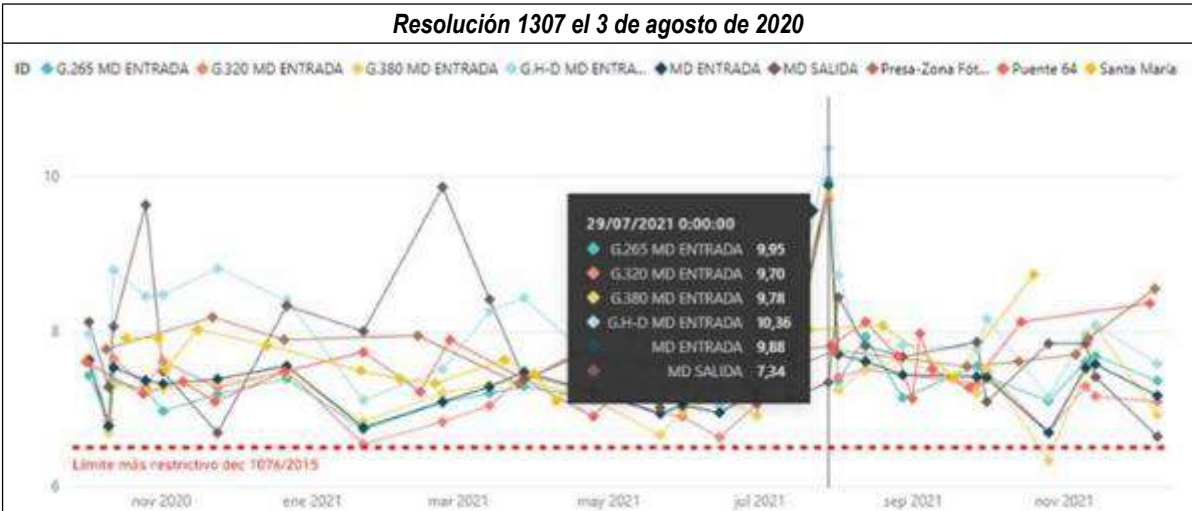
Respecto al comportamiento del pH, se puede evidenciar pequeñas variaciones de cada una de las mediciones registradas históricamente para el punto margen derecha entrada hasta el mes de septiembre de 2021, estos valores se han encontrado dentro de los límites normativos del decreto 1076 de 2015 en los usos establecidos en sus artículos 2.2.3.3.9.3, 2.2.3.3.9.4, 2.2.3.3.9.5 y 2.2.3.3.9.10, a excepción de la segunda quincena de julio 2021, ya que todas las galerías que componen el punto de margen derecha entrada reportaron valores superiores a 9 unidades de pH. Ver figuras.

Con respecto con margen derecha salida, los resultados obtenidos, octubre y diciembre de 2020 y febrero de 2021 fueron superiores a los límites establecidos en la normatividad: si verificamos los reportes en la entrada se observa que estas presentan concentraciones inferiores a las reportadas a la salida; Por lo cual, la sociedad deberá verificar sus actividades de separación de aguas de filtración de aguas residuales no domésticas y el manejo de aguas de las galerías H-D.

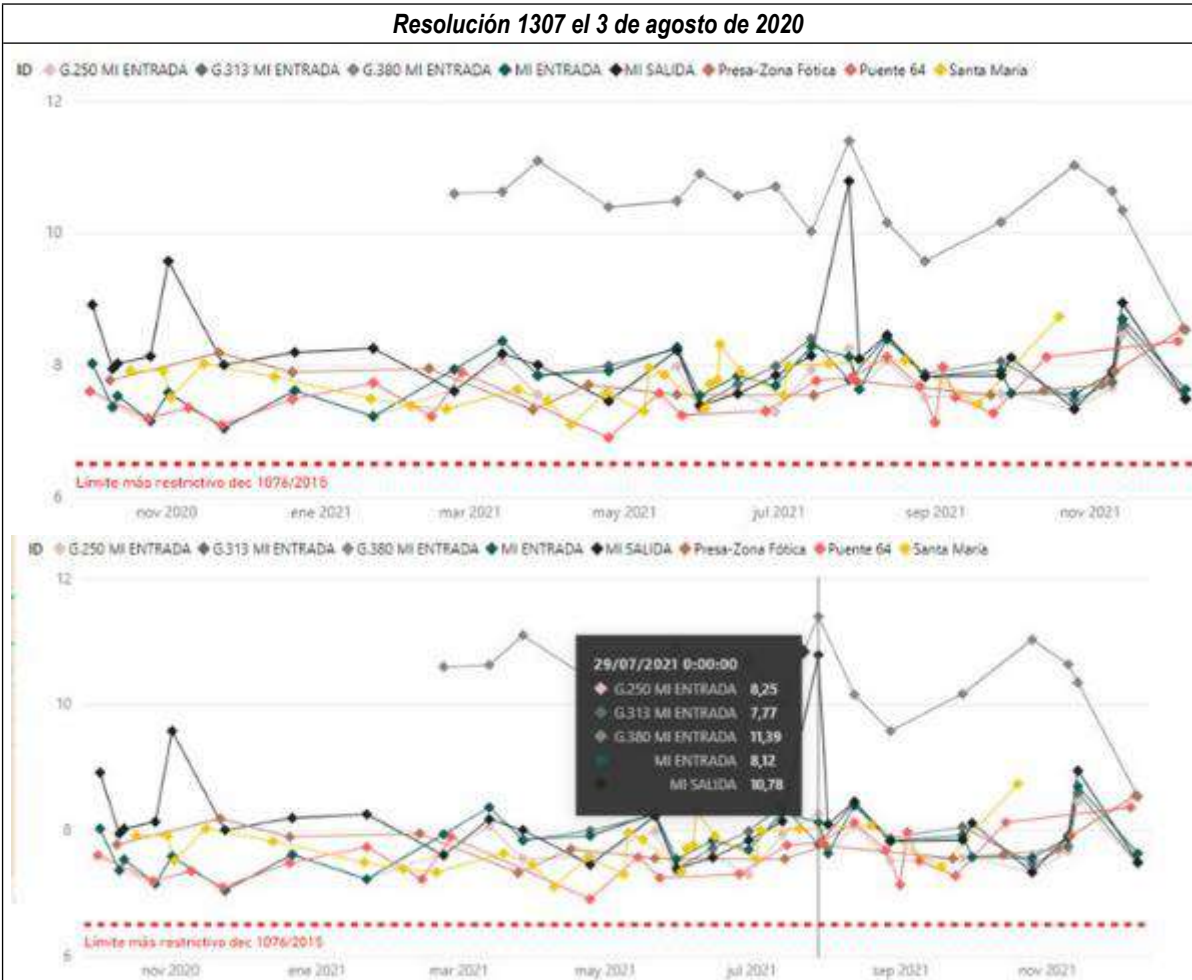
Para 2020 después del reinicio de los monitoreos (suspendidos por la pandemia del COVID 19), la galería que presenta mayor incumpliendo a la normatividad es la galería 380, la cual presenta valores por encima de 9 unidades de pH entre los meses de febrero a septiembre de 2021; en lo que respecta a los monitoreos a la salida de la margen izquierda antes de su descarga en el río cauca, presenta una tendencia a registrar valores superiores a los reportados en las galerías, con una tenencia a ser modificada por los caudales de la galería 380 margen izquierda (0,12 L/s en promedio). Ver figura.

Es de resaltar que el informe de analisis de resultados del mes de septiembre presentado por la sociedad indica que dentro de las galerías que componen la margen izquierda entrada, la que presenta mayor incumpliendo a la normatividad es la galería 380, resaltando que estos resultados pueden estar relacionados con la presencia de eventos de lluvia días anteriores y horas previas a la ejecución de estos monitoreos (de acuerdo con las observaciones realizadas en los datos de campo) lo cual puede generar lavado de contaminantes presentes en el aire como CO2, NO2 o SO2 (proceso conocido como lluvia acida) que aumentan el pH de la lluvia y a su vez de la fuente hídrica.

Al respecto esta autoridad ambiental no puede establecer con claridad las consideraciones o análisis que se realizaron para determinar la relación entre la ocurrencia de lluvias acidas (en eventos de lluvia días anteriores y horas previas a la ejecución de estos monitoreos) con el aumento de pH en aguas que no son provenientes de cuerpos de agua superficiales y, aunque pueden tratarse de aguas de infiltración al verificar las aguas monitoreadas en el embalse no se puede establecer la relación que indica la sociedad; así como tampoco hay evidencia que indique que desde marzo a noviembre de 2021 se presentaron luvias acidas en la zona del proyecto.

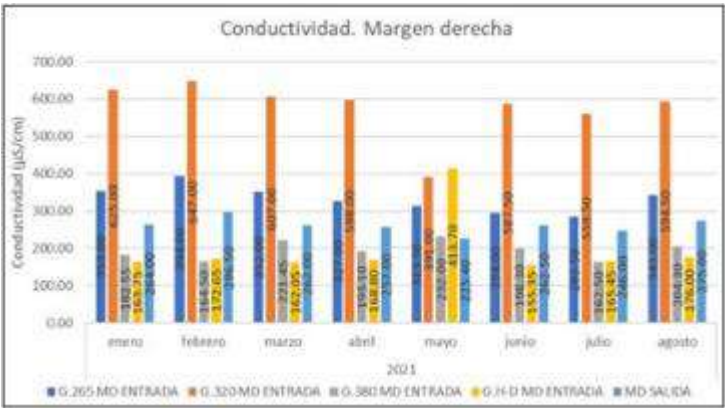
En relación con la conductividad se observa que la galería 320 correspondiente a la entrada margen derecha es la que presenta los valores más altos de conductividad de esta margen, sin embargo, no se realiza por parte de la sociedad el analisis de las posibles causas de estas concentraciones. Ver figura

- Presentar un documento técnico debidamente soportado, donde se identifique el factor o las características del medio que inciden en los resultados históricos de calidad de las aguas de filtración e infiltración (según aplique), para:
 1. El alto valor del pH en la galería 380 de la margen izquierda
 2. El alto valor de la conductividad en la margen izquierda y en la galería 320 de la margen derecha.

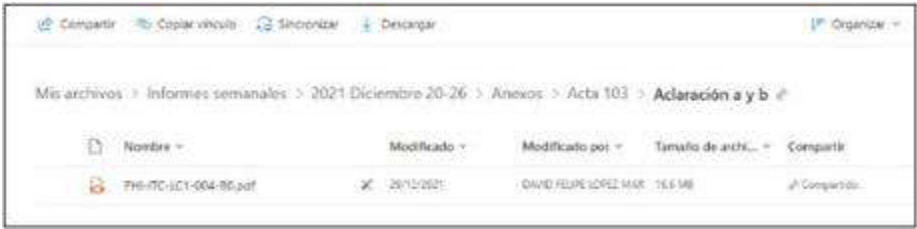
Figura. Respuesta a la Aclaración b) del acta 103 de 2019: balance de masas
Fuente: Radicado 2021285108-1-000 del 29/12/2021 - informe semanal del 20 al 26 de diciembre de 2021.

Sin embargo, en el informe de balance de masa e inventario de recursos naturales no se hace referencia a las actividades de inspección, mantenimiento, sistemas de tratamiento o monitoreos a los permisos de vertimiento, por lo cual, se hace necesario requerir dar por no cumplida la obligación y la misma se reitera.

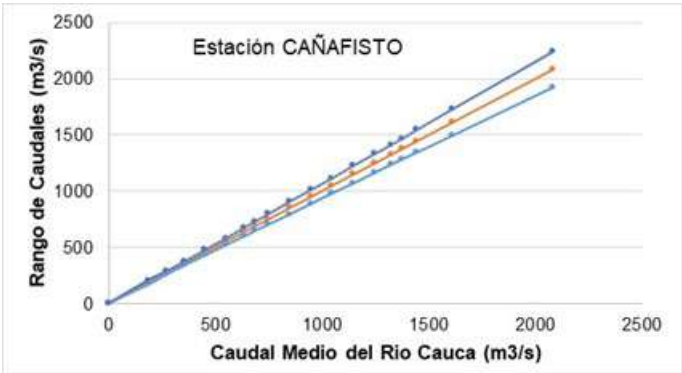
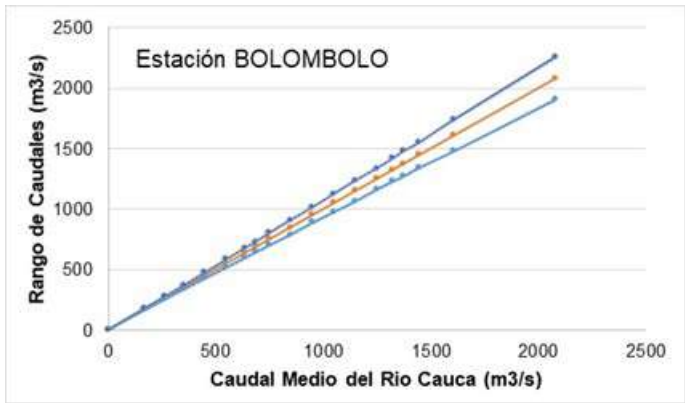
El análisis de las estaciones aguas arriba cercanas a la Presa y con mayores registros de caudales (Bolombolo y Cañafisto) presentaron variaciones que se incrementaban respecto al caudal medio diario del día anterior y que están muy cercano a lo indicado inicialmente en la regla de operación señalada en el artículo sexto de la Resolución 1891 de 1 de octubre de 2009, como se observa en las siguientes figuras:

Figura 60. Verificación de la variación del caudal medio diario aguas arriba del embalse
Fuente: Centro de monitoreo de recursos Naturales ANLA, 2022

Por lo cual, se debe garantizar la descarga desde una o varias estructuras determinadas para tal fin (túneles de descarga de la casa de máquinas, el vertedero, la descarga intermedia o cualquier otra estructura) con una fluctuación con respecto al día anterior que evite variaciones abruptas en los niveles y caudales aguas abajo del proyecto a nivel diario; por lo cual se requiere:

- Presentar un Informe con los valores y/o porcentajes máximos de variación (positiva y negativa) de los caudales diarios a descargar, que el proyecto debe garantizar hasta la superación de la contingencia, de manera que se eviten variaciones abruptas en los niveles y caudales aguas abajo del sitio de presa que causen afectaciones a los ecosistemas; lo anterior en un término de 3 meses

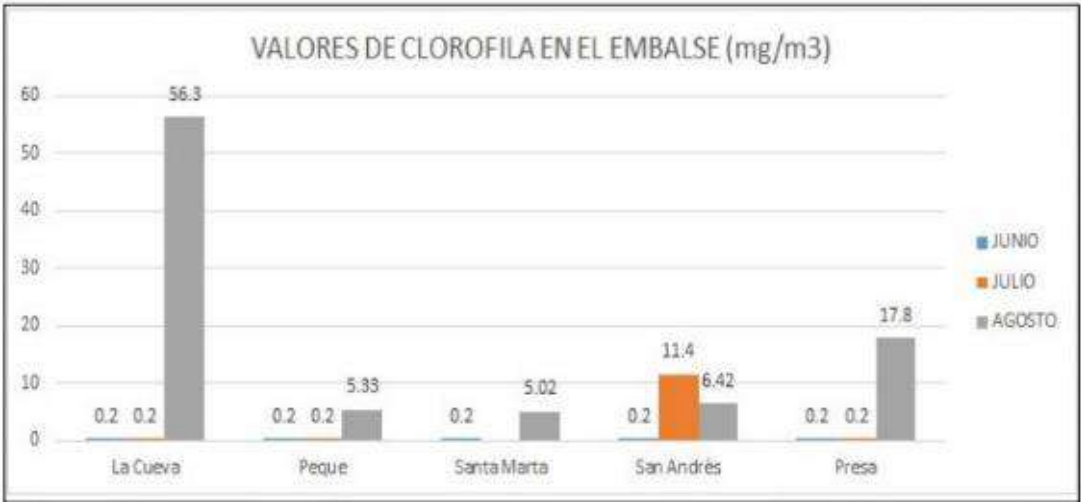
Como tal la obligación no es cumplida ya que no se realizó el monitoreo de las algas entre los meses de octubre, noviembre o diciembre del 2021, para aprovechar los blooms de algas para poder determinar su composición y estructura así como aquellas mediciones que podrían determinarse como mediciones indirectas.

A pesar de ello la sociedad presentó información de los meses de junio, julio, agosto, septiembre, octubre y noviembre, los resultados de clorofila en las estaciones mostro el comportamiento general que en agosto en la mayoría de las estaciones, siendo que hacia La cueva es la que tiene unos valores más altos como se muestra a continuación:

Figura 61. Valores de clorofila para los meses de junio, julio y agosto en (mg/m3) para los 5 puntos de monitoreo.
