AUTORIDAD NACIONAL DE LICENCIAS AMBIENTALES

AUTO N°05926

(28 de septiembre de 2018)

“Por el cual se efectúa un seguimiento y control ambiental y se toman unas determinaciones”

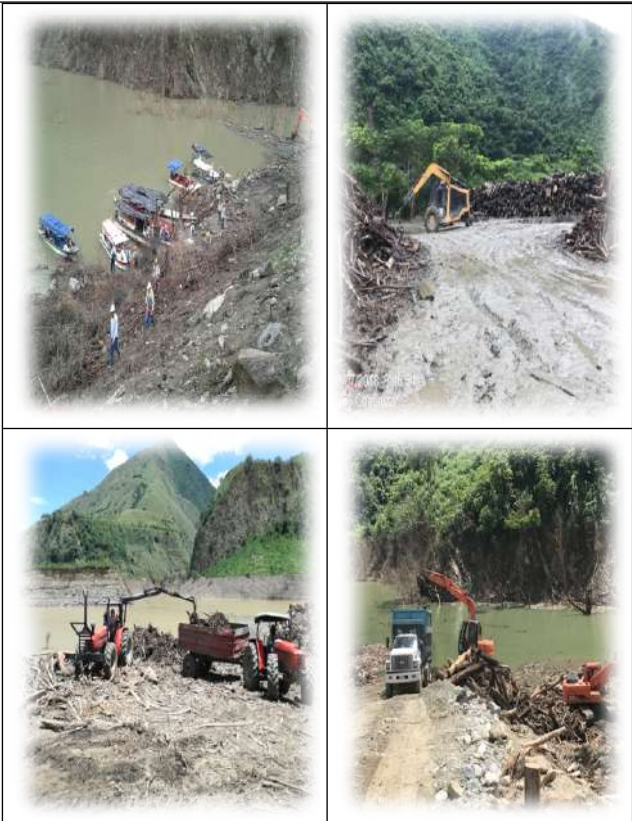
Como parte de los recursos físicos empleados, la Sociedad ha venido reportando el uso de trineumáticos, vehículos para contingencias, retroexcavadoras, lanchas, volquetas, motosierras, tractor farmi y winche, pajarita pluma, remolcador y buldócer, como se observa en las fotografías 1 a 4, cantidades que se han mantenido semana a semana, y donde sólo se evidencia un aumento en el número de lanchas entre los días 7 y 8 de julio, según la información de la siguiente tabla:
