## AUTORIDAD NACIONAL DE LICENCIAS AMBIENTALES - ANLA -

### RESOLUCIÓN N° 00948

**“Por medio de la cual se imponen unas medidas de manejo ambiental y se adoptan otras determinaciones”**

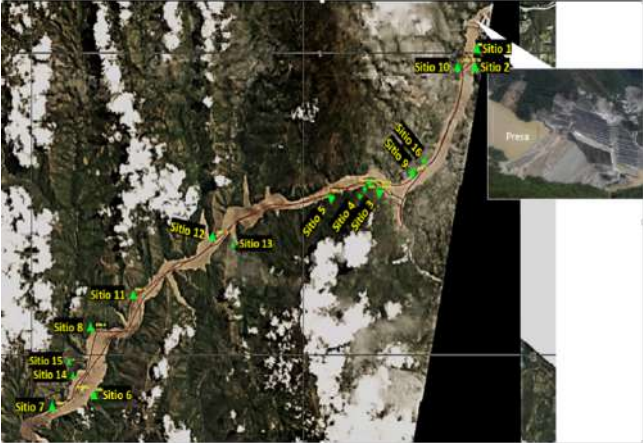
</div><div><div>Inventario de sitios inestables dentro de la zona del embalse PIH</div><div>Fuente: 3500081101479818076 del 11 de junio</div></div></div></div></div></div></div>

Obligación	Consideraciones
	<div><div><div>- Se identifican nuevos puntos:</div><div><div><div>- “Sitio 18. Cicatriz de deslizamiento antiguo que generó un escarpe subvertical que se reactivó y se observa hace tres o cuatro días caída de suelo limo-arenoso, la roca aflorante hacia la base es un esquisto cuarzo-sericitico con foliación subvertical y meteorizado hasta generar hacia la parte superior roca muy replegada y un suelo limo-arenoso de color blanco a crema y tonalidades grisáceas. Se nota descenso del nivel del embalse. Su forma es dos lóbulos hacia arriba, con dimensiones aproximadas 14 m de alto y 18 m de largo, con un espesor estimado de 1 m, su volumen sería de 200 m³ se localiza diagonal al punto ocho (8) pero sobre la margen opuesta.</div><div><div><div>- Sitio 19. En este sector, localizado sobre la margen derecha, en la primera curva aguas arriba de la desembocadura de la quebrada Peque, aproximadamente 300 m aguas arriba de aquella, aflora un esquisto muy meteorizado y plegado y que tiene incrustadas venas de cuarzo de 0,7 a 1,0 m de espesor. Por meteorización se genera un suelo limoso de color gris claro. Sus dimensiones aproximadas son 10 m de alto y 18 m de largo, con un espesor estimado de 1 m, su volumen sería de 180 m³.</div><div><div><div>- Sitio 20. En la zona de desembocadura de la quebrada La Sucia al río Cauca por margen izquierda del río, se presenta un deslizamiento con corte subvertical, donde aflora hacia la base una roca volcánica basáltica muy triturada y meteorizada hasta generar un suelo residual limo-arenoso, pero de poco espesor porque la mayor parte de la cobertura es un coluvión que puede tener de 4 a 6 m de espesor. Sus dimensiones son 12 m de alto y 20 m de largo, con un espesor estimado de 1 m, su volumen sería de 240 m³.</div><div><div><div>- Sitio 21. Aproximadamente 1 Km aguas arriba de la desembocadura de la quebrada Peque al río Cauca en el talud de la margen izquierda se presenta un talud de asentamiento de materiales, donde la roca aflorante posiblemente es un basalto y se meteoriza en suelo limoso color crema a marrón, sobre la parte superior -corona- y hacia los costados se observan algunas grietas de remontamiento y de avance. Sus dimensiones aproximadas son 25 m de alto y 100 m de largo, con un espesor estimado de 1 m, su volumen sería de 2500 m³”</div></div></div></div></div></div><div>

Obligación	Consideraciones																																																																																			
La Sociedad deberá evaluar en mayor detalle la condición de estabilidad de los sitios 4, 7 8 y 9, caracterizando cada una de los zonas inestables y rasgos particulares de inestabilidad (grietas), obteniendo como mínimo el volumen desplazado y las medidas preventivas en cada uno de los sitios inestables. De igual forma se deberá presentar un análisis del potencial impacto que representa el desplome de los sitos inestables 4, 7, 8 y 9, en las actuales condiciones de contingencia del proyecto.																																																																																				
7. Disponer de acopios temporales para el material flotante extraído y registro diario de ingreso y egreso de este.	Los sitios de acopio continúan en el predio Zeus, localizado en la margen izquierda del río San Andrés sobre la vía principal que conduce al municipio de San Andrés de Cuerquia, y en el depósito el Palmar, localizado a margen derecha del río Cauca a7 km de distancia desde el sitio de extracción del material flotante (Puerto el Bombillo), dentro de la cantera el Palmar, con una capacidad de almacenamiento de 56000m³ y 7000m³ respectivamente.																																																																																			
	Con relación al <b>registro diario de ingreso y egreso</b> , mediante radicado VITAL 3500081101479818086 del 15 de junio de 2018, la Sociedad HIDROITUANGO S.A. E.S.P., envía respuesta a los requerimientos de la Resolución 845 de junio de 2018, mediante la cual la ANLA requirió en el numeral 3 del artículo quinto, <i>presentar evidencia documental de lo ejecutado a la fecha sobre el cumplimiento a lo establecido en el numeral 7 del artículo primero de la Resolució 642 del 4 de mayo de 2018, <b>especificando el registro diario de ingreso y egreso del material flotante extraído</b></i> ; e informa que se está dando cumplimiento a lo requerido en los informes diarios presentados desde el 8 de junio (3500081101479818071) y que con radicado 3500081101479818080 del 12 de junio se remitieron las evidencias documentales citadas.																																																																																			
	Al respecto, para esta Autoridad es importante precisar lo siguiente:																																																																																			
	1. Desde el informe diario correspondiente al día 7 de junio de 2018 radicado en VITAL bajo No. 3500081101479818071, la Sociedad viene presentando el registro diario de ingreso a cada depósito, conforme la siguiente tabla:

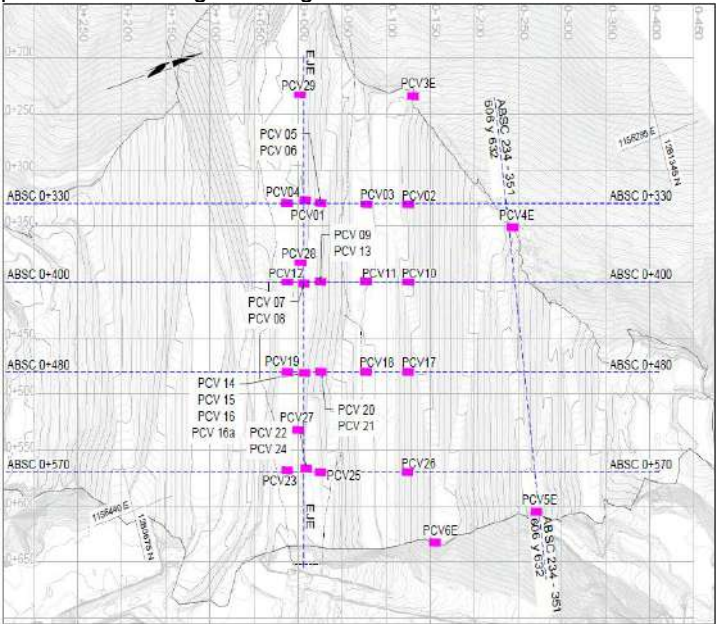
LOCALIZACION DE PIEZÓMETROS CUERDA VIBRÁTIL - PCV

• **Piezómetros de cuerda vibrátil:** instalados aguas arriba y aguas abajo de la cortina profunda de inyección para verificar el abatimiento de la presión de poros en la presa, las lecturas se realizan dos veces al día y la localización de los mismo se presenta en la siguiente figura:

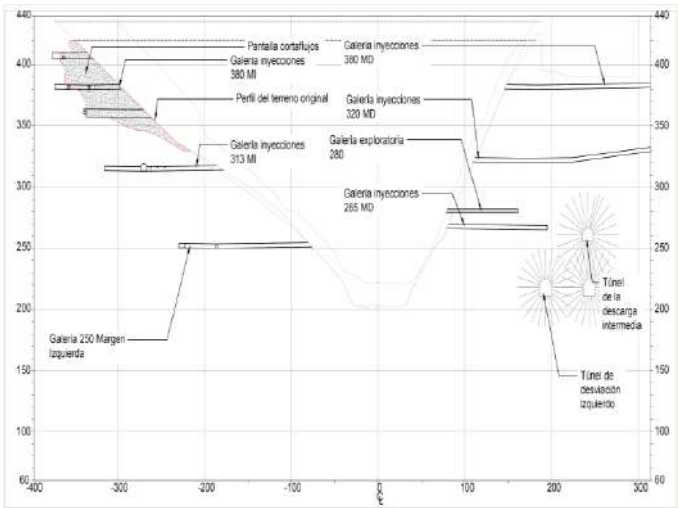
LOCALIZACION DE INCLINÓMETROS

- **Galería 250\_241:** permanecen los caudales de 70l/s.
- **Galería 265 de la margen derecha\_ MD:** reducción de caudales de 22l/s
- **Galería 313 de la margen izquierda \_MI:** reducción de caudales de 7l/s

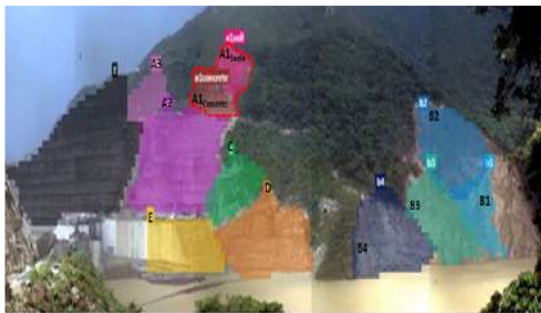
proclives a procesos de deslizamientos, cuyo análisis se presenta a continuación:

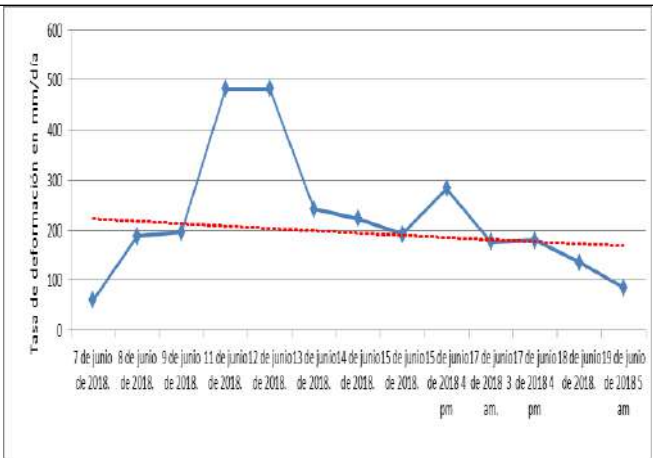
- A partir de la información obtenida del “Radar de estabilidad de taludes SSR228XT” entre el 9 y 19 de junio de 2018 específicamente en lo relacionado con el comportamiento del talud “ B1”, se considera que la tasa de deformación promedio corresponde a **33,44 mm/día** considerándose una condición de alta susceptibilidad generarse procesos de deslizamientos localizados, es importante precisar que la base del talud colinda con la lámina de agua del embalse siendo proclive a eventos erosivos; es de anotar que a partir del 12 de Junio de 2018, la velocidad de deformación presentó una disminución abrupta de 65 mm/día, encontrando a partir de allí un descenso progresivo de las deformaciones, coincidiendo básicamente con el descenso de las condiciones pluviométricas presentes en la zona. En síntesis, si bien la línea de tendencia de los resultados obtenidos indica el descenso de la velocidad de deformación, también es importante considerar que los datos tienen gran variabilidad (Ver gráfica anexa) y por lo tanto se considera apropiado establecer a partir de la información disponible que no se puede definir una condición de tendencia específica.

- A partir de la información obtenida del “Radar de estabilidad de taludes SSR228XT” entre el 9 y 19 de junio de 2018 específicamente en lo relacionado con el comportamiento del talud “ B2”, se considera que la tasa de deformación promedio corresponde a **269,62 mm/día**, considerándose una condición proclive a la variación de los esfuerzos efectivos presentes en el talud y por lo tanto potencialmente se pueden activar mecanismos de falla que conlleven al desplazamiento de la masa; es importante precisar que a partir del 17 de Junio de 2018, la velocidad de deformación presentó una disminución paulatina de las deformaciones, no obstante haciendo la revisión general al proceso, se pudo observar que 8 datos se encuentran por encima de los 300 mm/día considerándose una condición progresiva del proceso de inestabilidad.

- A partir de la información obtenida del “Radar de estabilidad de taludes SSR228XT” entre el 9 y 19 de junio de 2018 específicamente en lo relacionado con el comportamiento del talud “ B3”, se considera que la tasa de deformación promedio corresponde a **274,22 mm/día**, considerándose una condición proclive a la variación de los esfuerzos efectivos presentes en el talud y por lo tanto potencialmente se pueden activar mecanismos de falla que conlleven al desplazamiento de la masa; es importante precisar que la base del talud colinda con la lámina de agua del embalse siendo proclive a eventos erosivos. En síntesis, si bien la línea de tendencia de los resultados obtenidos indica el ascenso de la velocidad de deformación, también es importante considerar que los datos tienen gran variabilidad (Ver gráfica anexa) y por lo tanto se considera apropiado establecer a partir de la información disponible que no se puede definir una condición de tendencia específica.
