AUTORIDAD NACIONAL DE LICENCIAS AMBIENTALES - ANLA -

RESOLUCIÓN N° 01231

(03 de agosto de 2018)

“Por medio de la cual se imponen unas medidas de manejo ambiental y se adoptan otras determinaciones”

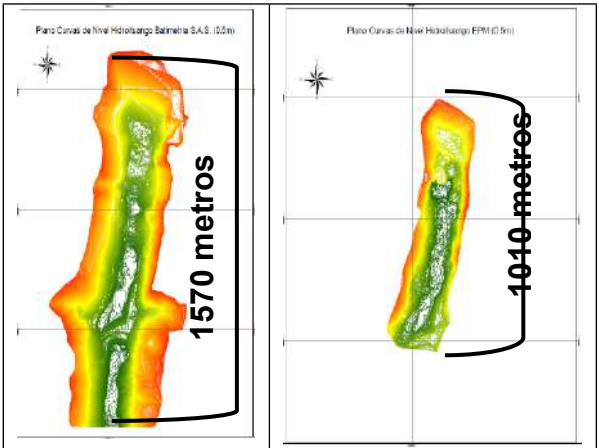
Figura 1 Batimetría SAS - Batimetría EPM – Comparación Batimetrías

donde se indique la fecha de realización, identificación de los tramos de la batimetría desde el sitio de presa y cada 500, 1000, 1500 y 2000 metros aguas arriba e incluya una análisis comparativo entre batimetrías que permita verificar la incidencia del aporte de los sedimentos generados por los deslizamientos presentados durante el represamiento del río Cauca y determine el volumen de sedimentos.

Requerimientos: Presentar de manera inmediata los resultados de la Batimetría del mes comprendido entre el 15 de mayo al 15 de junio, en un documento técnico ambiental donde se indique la fecha de realización, identificación de los tramos de la batimetría realizados y el análisis comparativo entre batimetrías que permita verificar la incidencia del aporte de los sedimentos generados por los deslizamientos presentados durante el represamiento del río Cauca y determinar el volumen de sedimentos aportados; lo anterior en cumplimiento a lo determinado en el literal c del numeral 3 del artículo segundo del Auto 2292 del 15 de mayo de 2018.

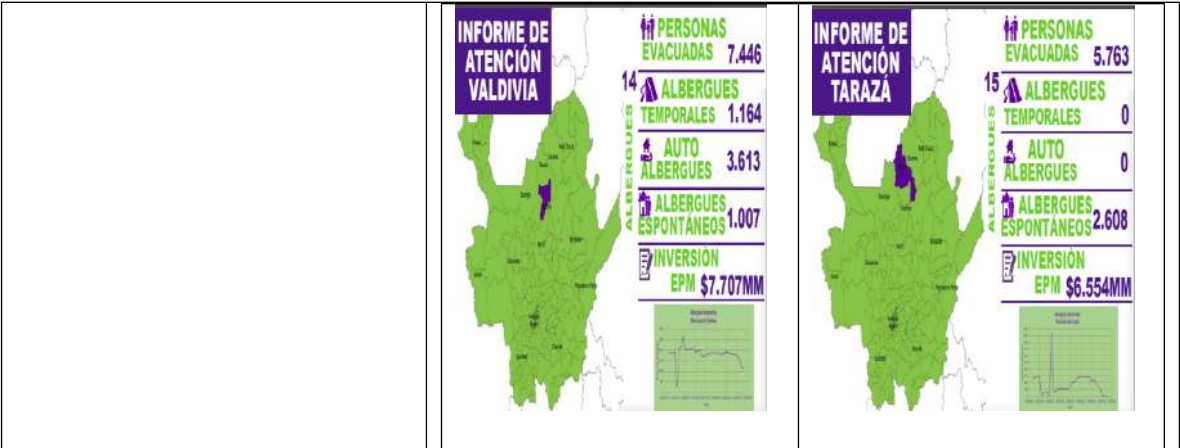
13. Presentar reportes permanentes, donde se incluya total las familias evacuadas, seguimiento de las condiciones de alojamiento, salubridad y atención de necesidades básicas.	<p>En los informes entregados del 17 al 30 de junio, la Sociedad nuevamente argumenta como evidencias al cumplimiento de la presente obligación, la información entregada en respuesta a la Resolución 0642 de 2018 Numeral 17, literal d. Adicionalmente en el informe del 14 de junio de 2018 anexa un documento descriptivo sobre las actividades de gestión social y acompañamiento que se ha llevado a cabo con las familias evacuadas aguas abajo. En torno a ello, se concluyó por parte de la autoridad que, al revisar y valorar la información referida, ella se limita a registrar el total de familias evacuadas y a presentar los datos de atención general, sin reportar las condiciones de alojamiento y de atención de necesidades básicas.</p> <p>Para este periodo de seguimiento, además adjunta en el informe del 18 de junio, una presentación de las acciones por municipio aguas abajo, específicamente adelantadas en los municipios de Ituango, Valdivia, Tarazá, Cáceres, Cauca y Nechí en el departamento de Antioquia, realizadas desde el 12 de mayo hasta el 18 de junio y el consolidado a la fecha del apoyo de entidades del Sistema Nacional, llamado "Presentación acompañamiento por municipio".</p> <p>En dicho informe, si bien la Sociedad presenta datos del total de población evacuada por municipio y de las acciones de atención general, específicamente las relacionadas con los avances de adecuación de los albergues temporales de Sevilla y Nevado en Valdivia, el de Tarazá y Guarumo en Cáceres (de este último no se tiene claridad, pues de acuerdo con los reportes 40 y 43 de la UNGRD presenta imágenes de desmonte de dicho albergue); y las encaminadas al fortalecimiento de las capacidades de las entidades de socorro; de preparación para la respuesta, a través de simulacros de evacuación; la actualización de los Planes Municipales de Gestión del Riesgo y la Estrategia Municipal de Respuesta, el informe no evidencia las acciones de seguimiento a las condiciones de alojamiento, salubridad y atención de necesidades básicas de dicha población; por el contrario, el informe permite prever que no hay información sobre las condiciones del total de familias evacuadas y atendidas, como se evidencia en la siguiente imagen de algunas diapositivas de la presentación:</p>

Con base en lo anterior, se considera que la sociedad Hidroituango S.A. E.S.P. no ha brindado cumplimiento con la presente obligación y debe atenderla de manera inmediata.
