2 REDUCCIÓN DEL RIESGO

2.2 INTERVENCIÓN CORRECTIVA

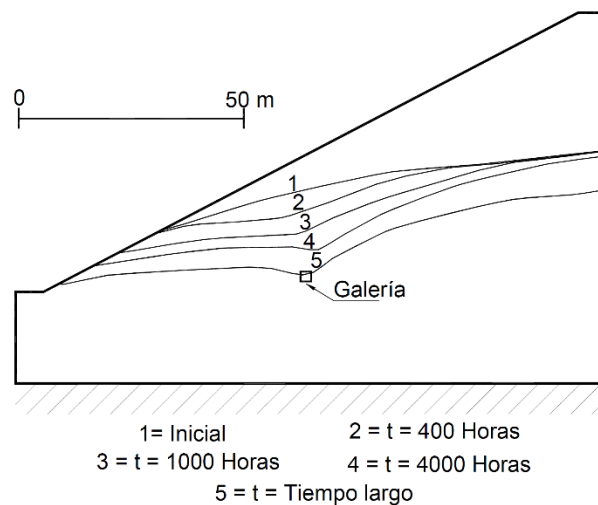
Figura 2-36 Evolución de la línea de nivel freático al construir una galería de drenaje.

En la Figura 2-36 se muestra un esquema de la evolución de la línea de nivel freático al construir una galería de drenaje, se observa que el nivel freático es abatido, disminuyendo de esta manera la presión de poros en la masa de suelo por encima de la galería.

De acuerdo con el resultado anterior, para la superficie de falla superior se observó la necesidad de un sostenimiento para mejorar su condición de estabilidad. Este sostenimiento se encuentra en evaluación por parte de la Asesoría. Para la superficie de falla inferior, el análisis de la instrumentación geotécnica muestra que las deformaciones en la vertiente norte de margen derecha están directamente relacionadas con el flujo de agua al interior de la masa de suelo y en el contacto suelo-roca. Este flujo de agua subterránea es recargado por la infiltración de aguas lluvias, causando que, durante las temporadas de alta precipitación se registren aumentos en las velocidades de deformación. Es por esta razón que se recomendó la construcción de una galería de drenaje (actualmente construida en su totalidad) que permitiera interceptar el agua subterránea presente en la zona reduciendo las presiones de poros en el área de influencia, y mejorando por lo tanto las condiciones de estabilidad.

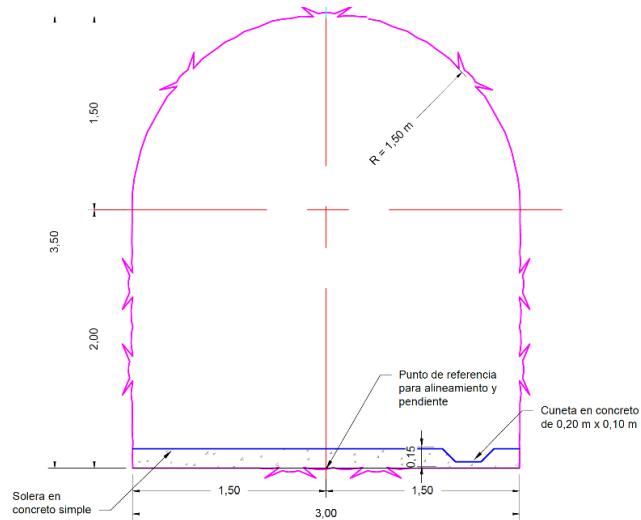
Figura 2-37 Sección típica de la galería de drenaje.

Esta galería inició aproximadamente en las coordenadas 1.280.740,65 1 N, 1.156.932,74 E, sobre la cota 603,00 m.s.n.m, tiene una la longitud total de 155,2m,

y una sección de 3,0 m x 3,5 m. La sección típica de la galería se muestra en la Figura 2-37.

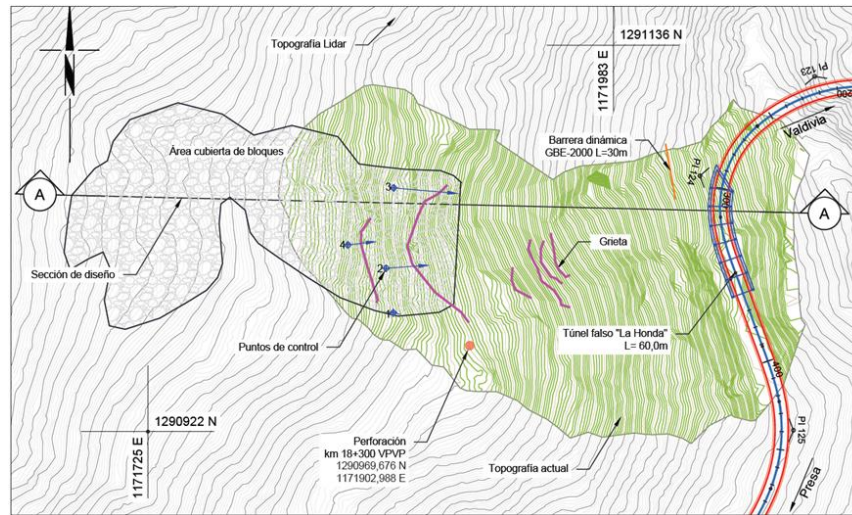
Figura 2-40 Sitio inestable – La Honda.

Este sitio corresponde al talud sobre la vía sustitutiva Puerto Valdivia -Sitio de Presa sobre el km18+300 en el sector de la Quebrada la Honda. Su localización se muestra en la Figura 2-40. En este sitio han ocurrido una serie de deslizamientos desde el 2016 por lo cual se han impartido diferentes soluciones en función de la evolución de los deslizamientos debido a la complejidad del sitio.

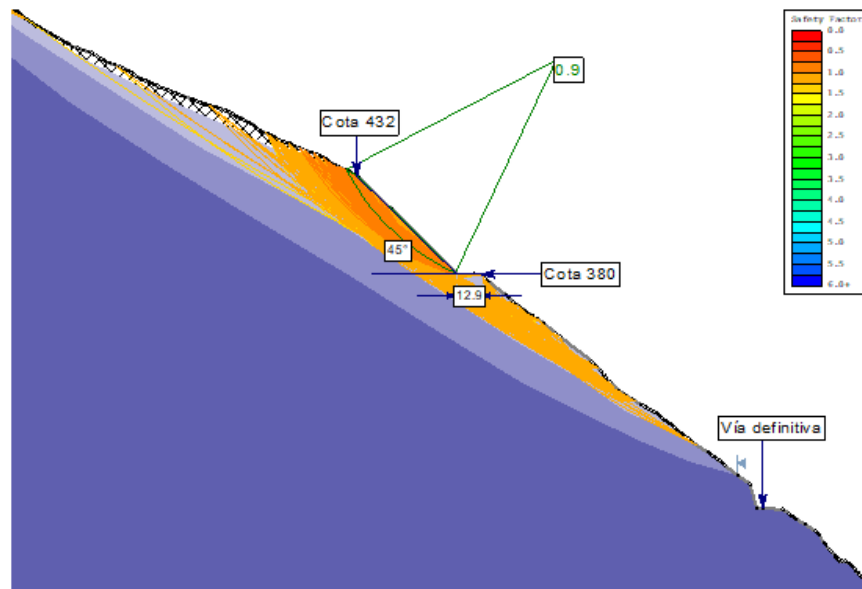
Figura 2-44 Alternativa 1 - Sitio La Honda.

En la Figura 2-44 se presenta la condición actual del talud, la cual sigue siendo considerada como un sitio potencialmente inestable, sobre el cual se han planteado varias alternativas sin embargo dada su complejidad, estas alternativas continúan en estudio. Entre las alternativas planteadas se resumen las siguientes:

- **Alternativa 1:** Estabilización con tensores de 600 kN y 20 m de longitud.

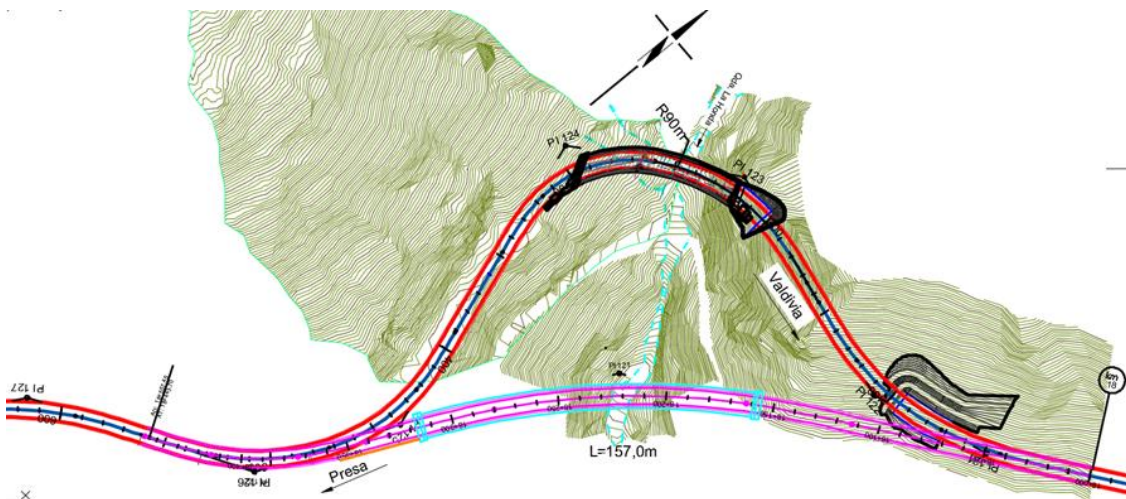
Figura 2-46 Alternativa 3 planta localización viaducto.

Como se mencionó anteriormente, estas alternativas aún continúan siendo estudiadas y evaluadas para encontrar la mejor propuesta de solución de estabilización.

- **Alternativa 3:** Puente de 120 m de longitud en tres luces de vigas metálicas y postensadas, muro de acompañamiento de 37 m.

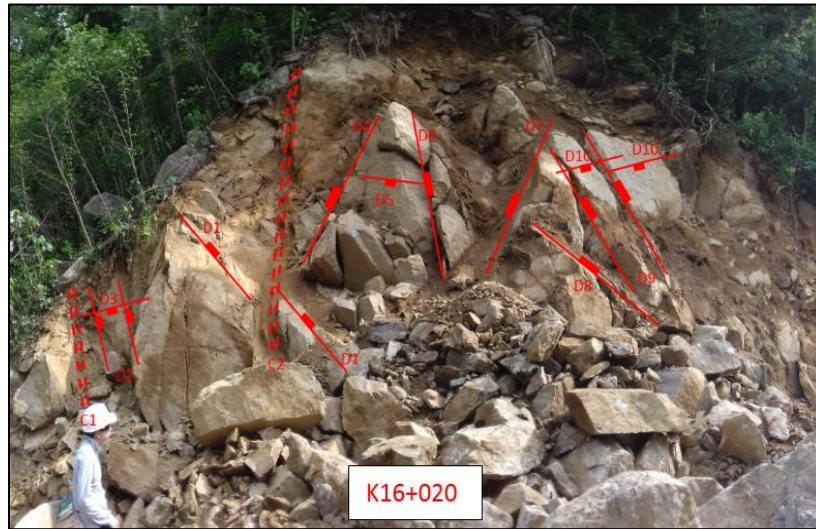
Figura 2-49 Deslizamiento inicial - mayo de 2016.

El tramo de vía comprendido entre abscisas km 15+970 y km 16+055 de la vía Puerto Valdivia – Sitio de Presa se caracteriza por los continuos desprendimientos de suelo y bloques de roca con tamaños desde centimétricos hasta métricos. Desde la etapa de excavación inicial o abertura de la trocha hasta la actualidad, se realizaron diagnósticos y se presentaron recomendaciones con el objetivo de mejorar las condiciones de estabilidad en este sector. Actualmente este tramo de la vía se encuentra pavimentado, sin embargo, las condiciones de estabilidad del talud continúan siendo críticas. En la Figura 2-49 se muestra el estado del deslizamiento inicial en mayo de 2016 y en la Figura 2-50 se muestra el estado actual del deslizamiento a agosto de 2020.

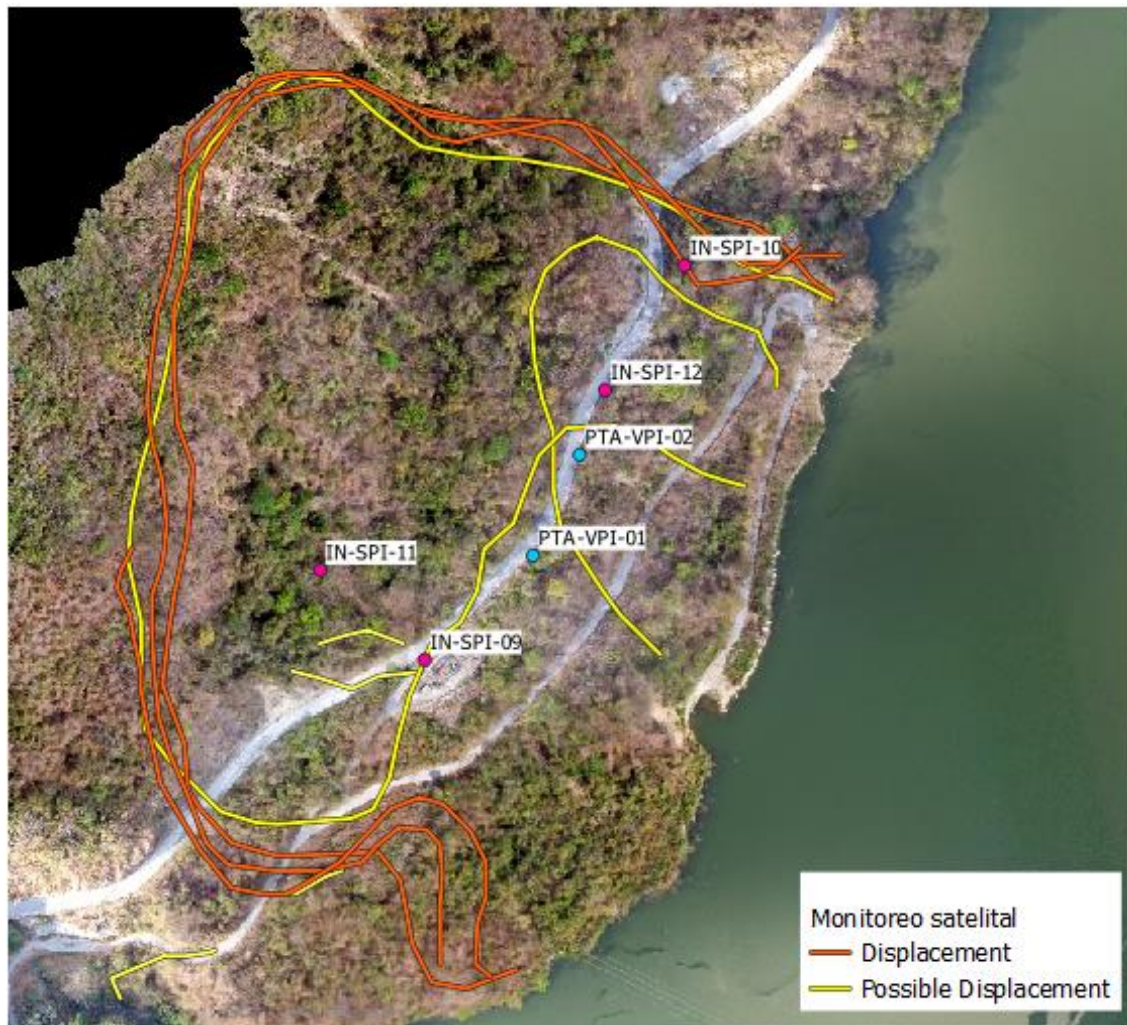
Figura 2-52 Localización sitio k0+900.

Este sitio corresponde al talud ubicado sobre la vía Sitio presa -Ituango, entre las abscisas k0+900 y k1+300, en la margen del proyecto. La localización del sitio se muestra en la siguiente figura:

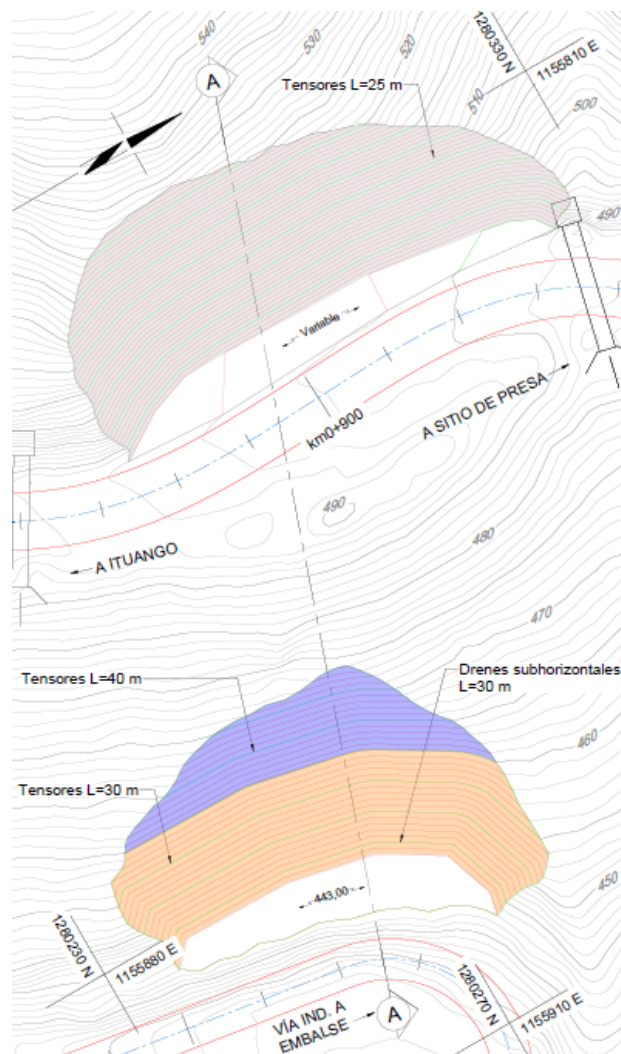
Figura 2-56 Localización en planta sostenimiento.

De acuerdo con el resultado anterior, la sección crítica es la norte por la afectación que podría tener sobre la presa, por esto se observó la necesidad de una

intervención para mejorar su condición de estabilidad. Dados los materiales existentes, luego de varios análisis de estabilidad, se llegó a la conclusión que la solución es el sostenimiento por medio de tensores 25 m de longitud cada 2,25 m con un bulbo de 8 m y una tensión de diseño de 600 kN, lo anterior para el talud por encima de la vía. Para la parte inferior de la vía se recomendaron las cuatro primeras filas de 40 m de longitud y las restantes de 30 m, espaciados cada 2,25 m con un bulbo de 8 m y una tensión de diseño de 600 kN. Estos tensores se recomendaron tanto en la parte superior de la vía como en la parte inferior (Figura 2-56 y Figura 2-57):

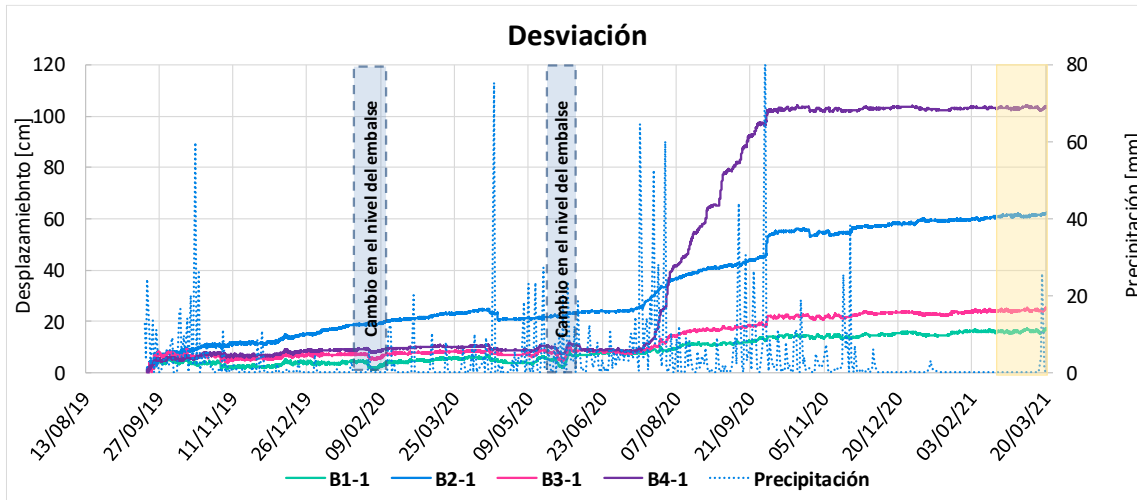
Figura 2-59 Desplazamiento acumulado – Talud PE Desviación.

Este sitio se monitorea permanentemente por medio del radar FX, para lo cual y por la extensión del talud, se dividió en cuatro zonas como se muestra en la Figura 2-58. El resultado del monitoreo se muestra en la Figura 2-59, en la cual se puede ver que el desplazamiento acumulado el tiempo, muestra una tendencia asintótica, es decir, que permanece constante, indicado que hasta la fecha este talud ha permanecido estable.

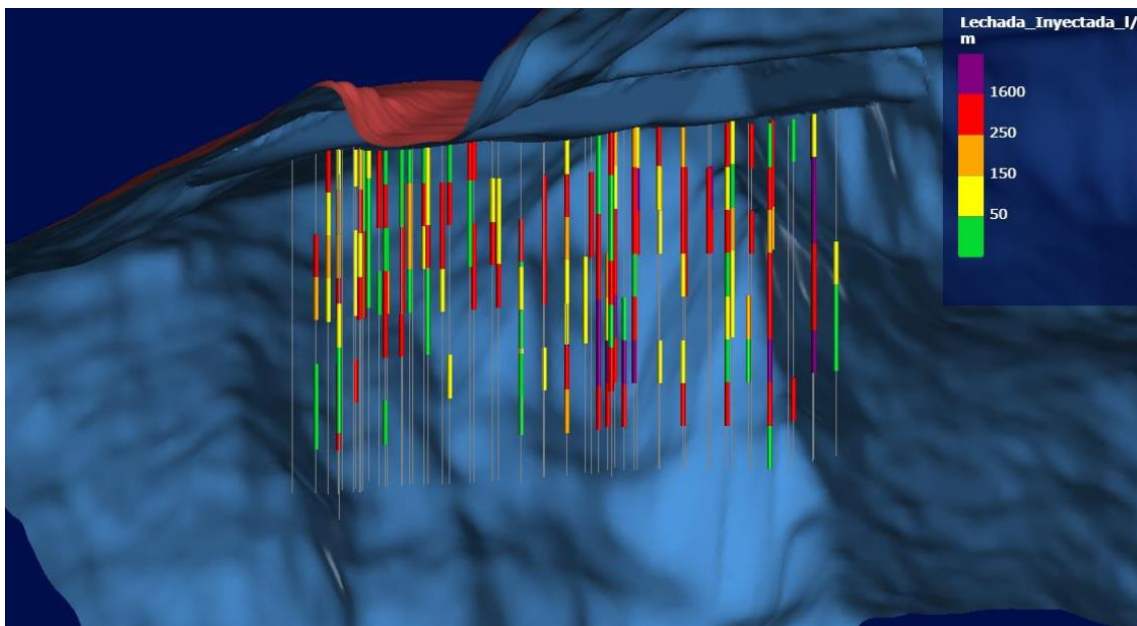
Figura 2-61 Consumo (l/m) inyecciones Villa Luz- Ascendente.

En este frente ya se finalizó la excavación de la plazoleta y el tratamiento mediante concreto lanzado en la cara del talud y la construcción de las inyecciones como se muestra en la Figura 2-60. En la Figura 2-61 se muestra el 3D de las inyecciones, allí es posible observar los consumos que estas presentaron durante el proceso de inyección descendente y en la Figura 2-62 los consumos durante su proceso de inyección ascendente. Se resalta que debido a la dificultad constructiva no fue posible realzar las inyecciones inclinadas y estas tuvieron que ejecutarse de forma vertical.

Como se observa en las imágenes anteriores, los consumos cuando se ejecutaron las inyecciones de forma descendente fueron mucho mayores que las inyecciones ascendentes, actualmente se encuentra en estudio realizar una serie de inyecciones adicionales para corroborar la efectividad de las inyecciones ya ejecutadas.

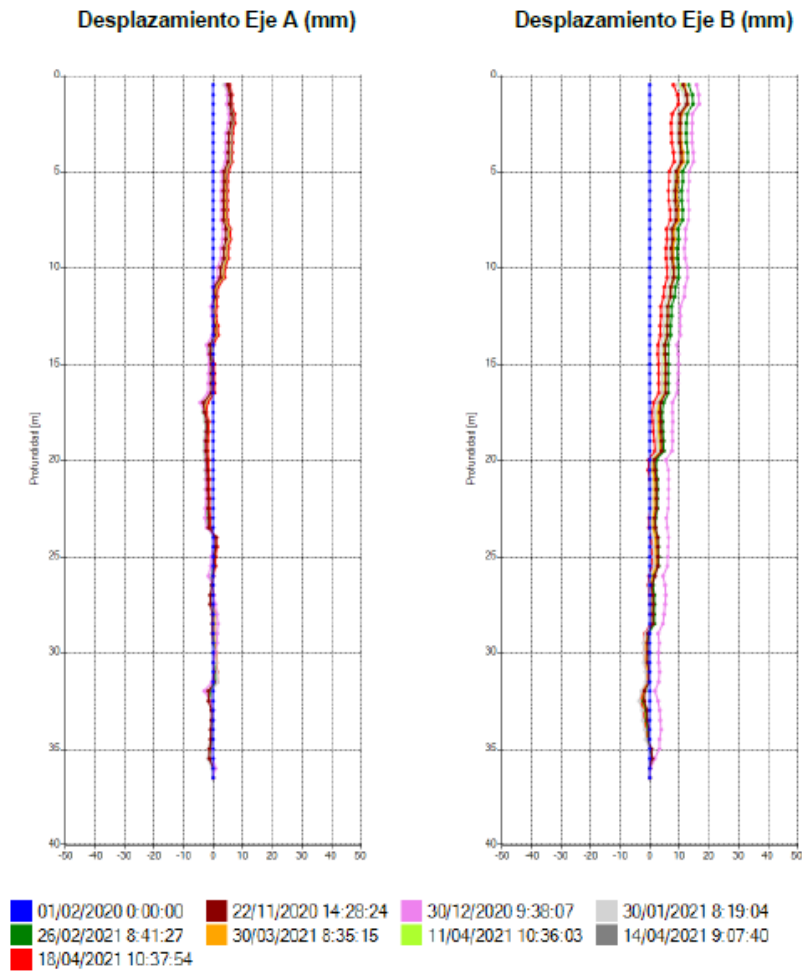
Figura 2-63 Registro inclinómetro IN-HPL-02.

Con respecto al comportamiento de este sitio de acuerdo a lo que reporta la instrumentación geotécnica, en el último comportamiento quincenal los PCS registran una tendencia estable comportamiento estable, tanto para el desplazamiento como para el asentamiento total acumulado, con variaciones en los registros dentro del rango de precisión del método de lectura ($\pm 1,60$ cm aproximadamente). El mayor desplazamiento y asentamiento acumulado continúa en el PCS-HLP-04 con 2,64 cm y 5,70 cm, respectivamente. Los inclinómetros presentan tasas aproximadamente nulas de deformación. Se evidencia un comportamiento estable en el frente (Figura 2-63 y Figura 2-64).

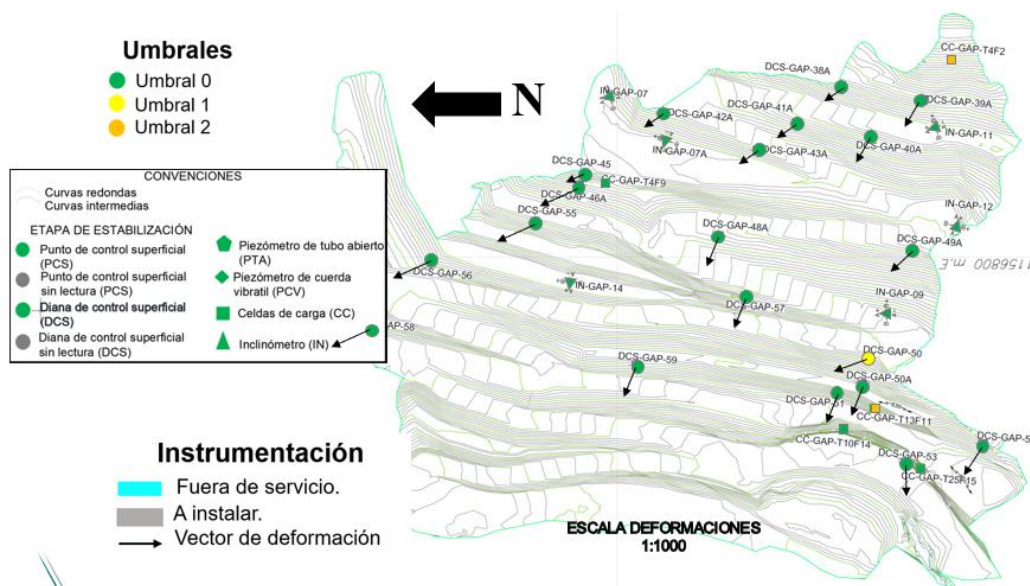
Figura 2-65 Localización en planta instrumentación geotécnica – Romerito.

Este talud cuenta con un amplio sistema de monitoreo por medio de inclinómetros, piezómetros, puntos de control superficial, dianas de control superficial y celdas de carga. La localización de los puntos de control superficial se muestra en la Figura 2-65. Allí se puede observar que en general la mayoría de los instrumentos se encuentran en el umbral 0, es decir, que no han alcanzado valores en sus lecturas que implique una intervención en el talud.

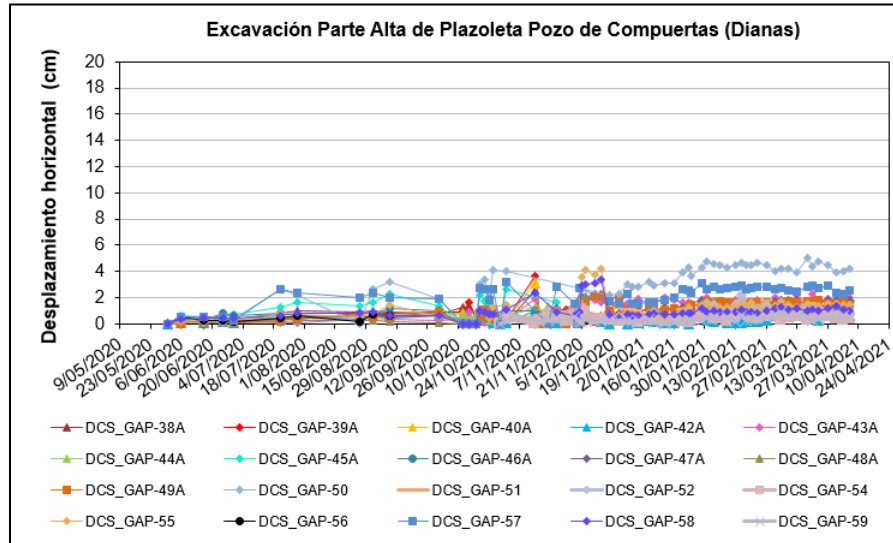
Figura 2-66 Desplazamiento horizontal acumulado - DCS – Romerito.

Los únicos instrumentos que alcanzaron los umbrales 1 y 2 son la celda de carga y una diana de control superficial. En este punto el talud se reforzó mediante el tratamiento indicado en la Figura 2-66. Este tratamiento se comportamiento de forma efectiva dado que los desplazamientos acumulados luego de instalado el tratamiento han permanecido estables como se muestra en la Figura 2-67.

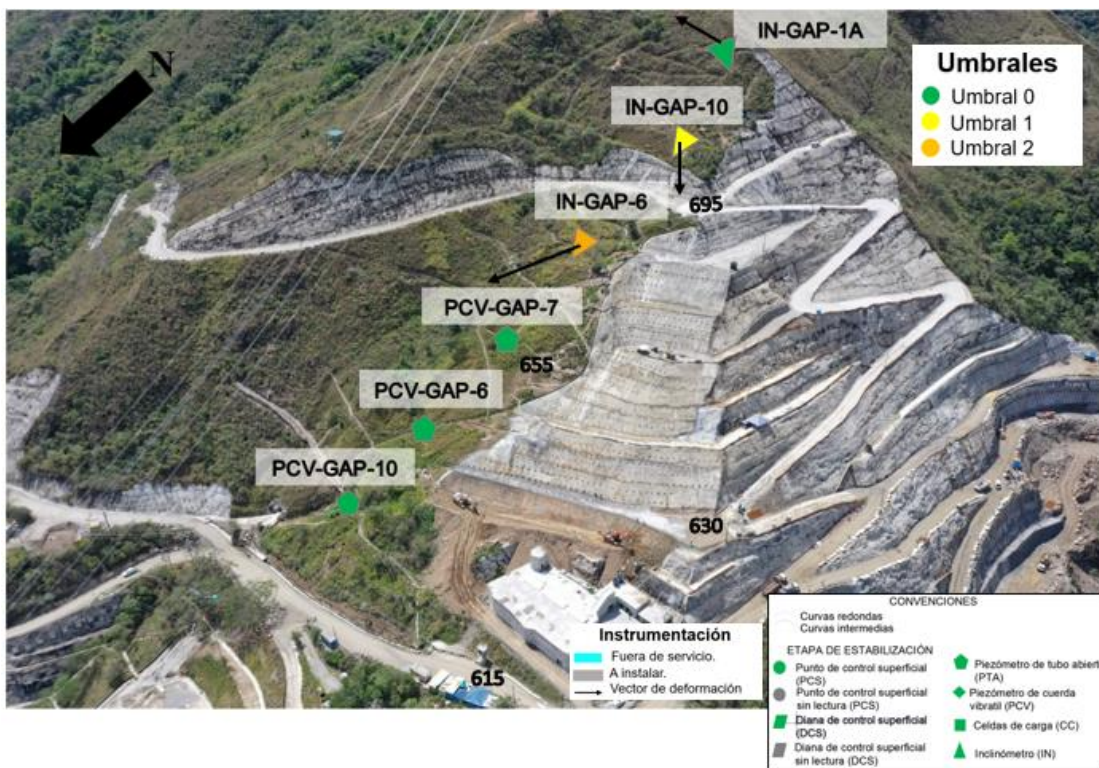
Figura 2-68 Localización inclinómetros y piezómetros Base Militar.

En la Figura 2-68 se muestra la localización de los inclinómetros y piezómetros instalados en la parte superior y la base militar, allí se puede observar que estos instrumentos se encuentran, en la parte superior en el umbral 0 y en la parte media entre el umbral 1 y 2. Sin embargo, si bien han alcanzado deformaciones que alcanzan estos umbrales, las mediciones actuales muestran su tendencia a la estabilización, como se muestra en la Figura 2-69 y Figura 2-70.

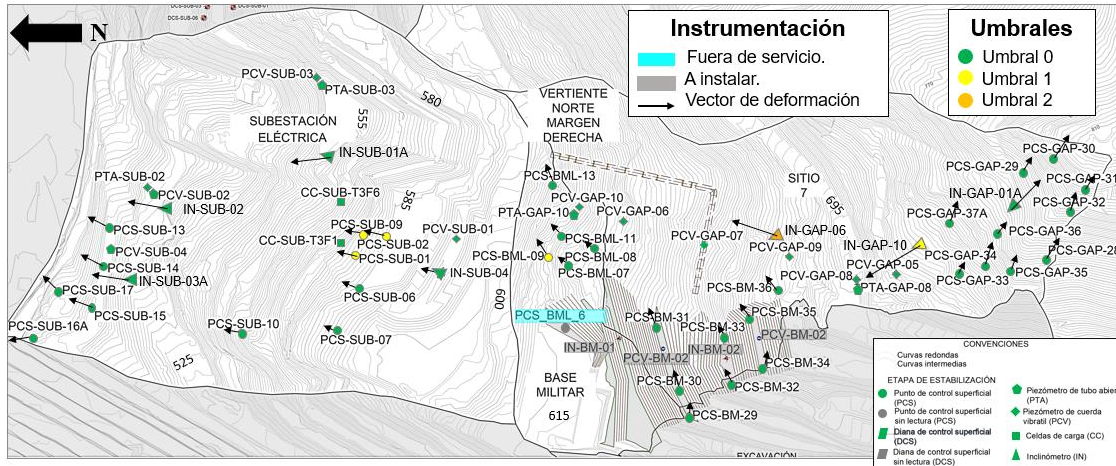
Figura 2-71 Localización PCS VNMD.

Los puntos de control superficial muestran un comportamiento similar, es decir, tendencia a la estabilización, estando en su mayoría dentro del umbral 0 con la excepción de algunos puntos en la subestación que se encuentran en el umbral 1. La localización de estos puntos se muestra en la Figura 2-71 y su registro de desplazamiento acumulado en la Figura 2-72 a Figura 2-73. Similar al comportamiento de los inclinómetros, si bien algunos puntos se encuentran dentro del umbral 1, su tendencia general es a la estabilización.

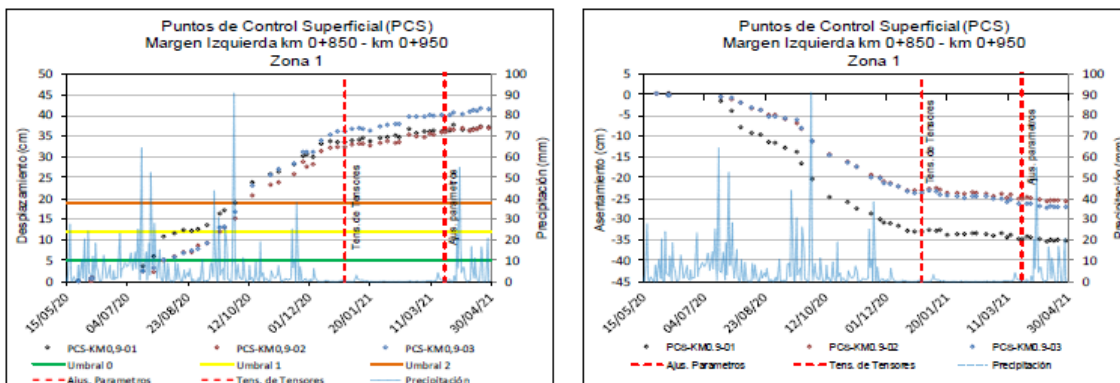
Figura 2-80 Desplazamiento y asentamiento PCS -Zona 1 k0+900.

En la Zona 1 el informe del comportamiento quincenal los PCS-KM0,9-01, PCS-KM0,9-02 y el PCS-KM0,9-03, registran una tendencia estable, con variaciones en los registros dentro del rango de precisión del método de lectura ($\pm 1,60$ cm aproximadamente). El máximo desplazamiento y asentamiento acumulado se presenta de 41,31 cm (PCS-km0,9-03) y 35,32 cm (PCS-km0,9-01), respectivamente (Figura 2-80).

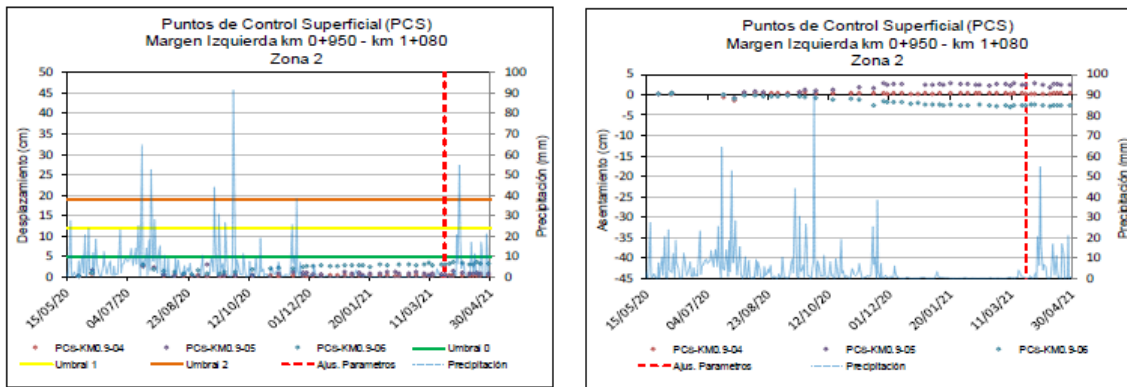
Figura 2-81 Desplazamiento y asentamiento PCS -Zona 2 k0+900.

Para la zona 2, para el periodo de análisis los PCS-KM0,9-04, PCS-KM0,9-05 y PCS-KM0,9-06 muestran un comportamiento estable, dentro del umbral 0, con oscilaciones en los registros dentro del rango de precisión del método de lectura ($\pm 1,60$ cm aproximadamente). El mayor desplazamiento y asentamiento total acumulado se registra en el PCS-KM0,9-06, con 3,00 cm y 2,80 cm, respectivamente (Figura 2-81).

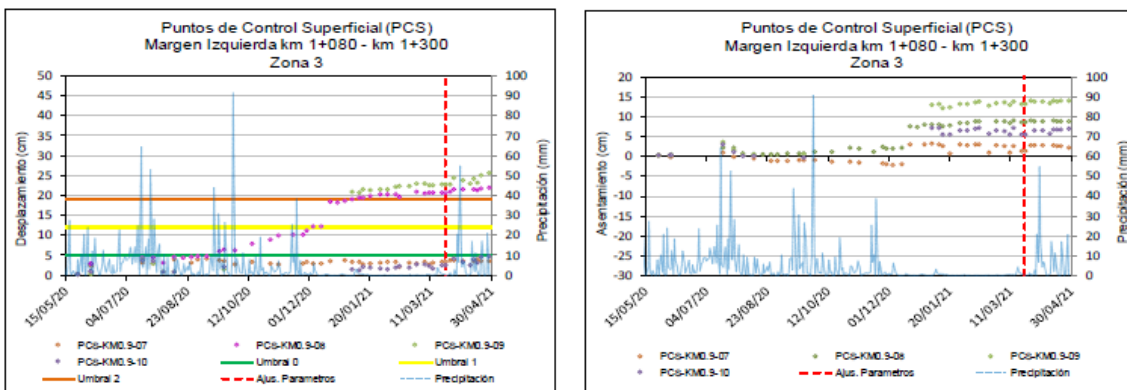
Figura 2-82 Desplazamiento y asentamiento PCS -Zona 3 k0+900.

En la zona 3, los PCS-KM0,9-07, PCS-KM0,9-08 registran oscilación dentro del rango de precisión del método de lectura ($\pm 1,60$ cm aproximadamente). Para el caso de los PCS-KM0,9-09 y PCS-KM0,9-10, muestran aumentos, con tasas de 0,17 y 0,13 cm/día, se hará seguimiento en sus próximas lecturas para verificar estos incrementos. El desplazamiento y asentamiento máximo acumulado se presenta en el PCS-KM0,9-09, con 25,30 cm y 13,80 cm, respectivamente (Figura 2-82).

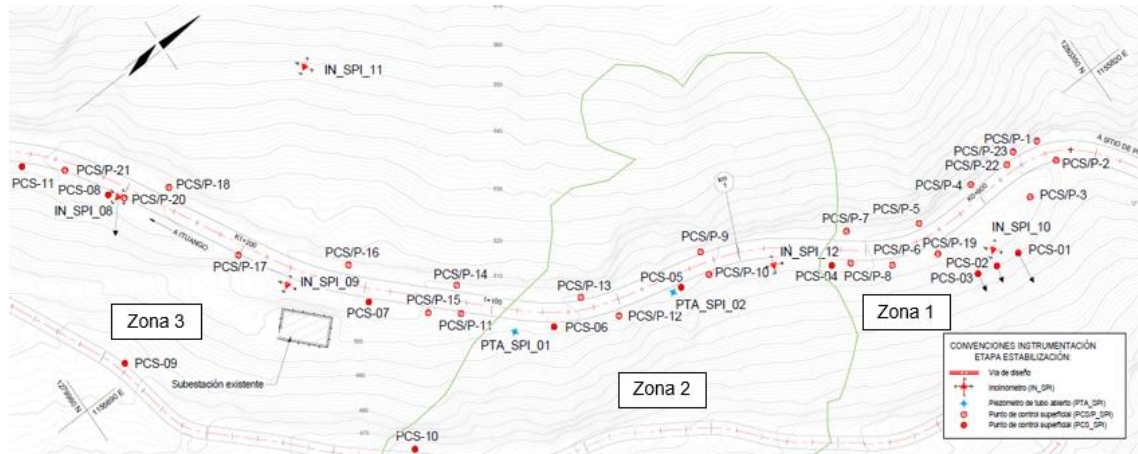
Figura 2-83 Localización instrumentación k0+900.

La localización de estos instrumentos se presenta en la Figura 2-83.
