**INFORME COMPLEMENTARIO DEL ANÁLISIS DE CAUSA RAÍZ FÍSICA DE LA CONTINGENCIA
PRESENTADA EN EL PROYECTO HIDROELÉCTRICO ITUANGO**

EVENTO ANALIZADO	TAPONAMIENTO GALERÍA AUXILIAR DE DESVIACIÓN		
LUGAR DEL EVENTO	PROYECTO HIDROELÉCTRICO ITUANGO, ANTIOQUIA		
UNIDAD DE NEGOCIO		ESTUDIO	ANÁLISIS COMPLEMENTARIO DE CAUSA RAÍZ FÍSICA
No. INFORME	SKV373-003-001-INF-003-B	FECHA	28 - Febrero - 2019
METODOLOGIA UTILIZADA			
RESPONSABLE INVESTIGACIÓN	SKAVA CONSULTING S.A.

Informe Complementario del Análisis de
Causa Raíz

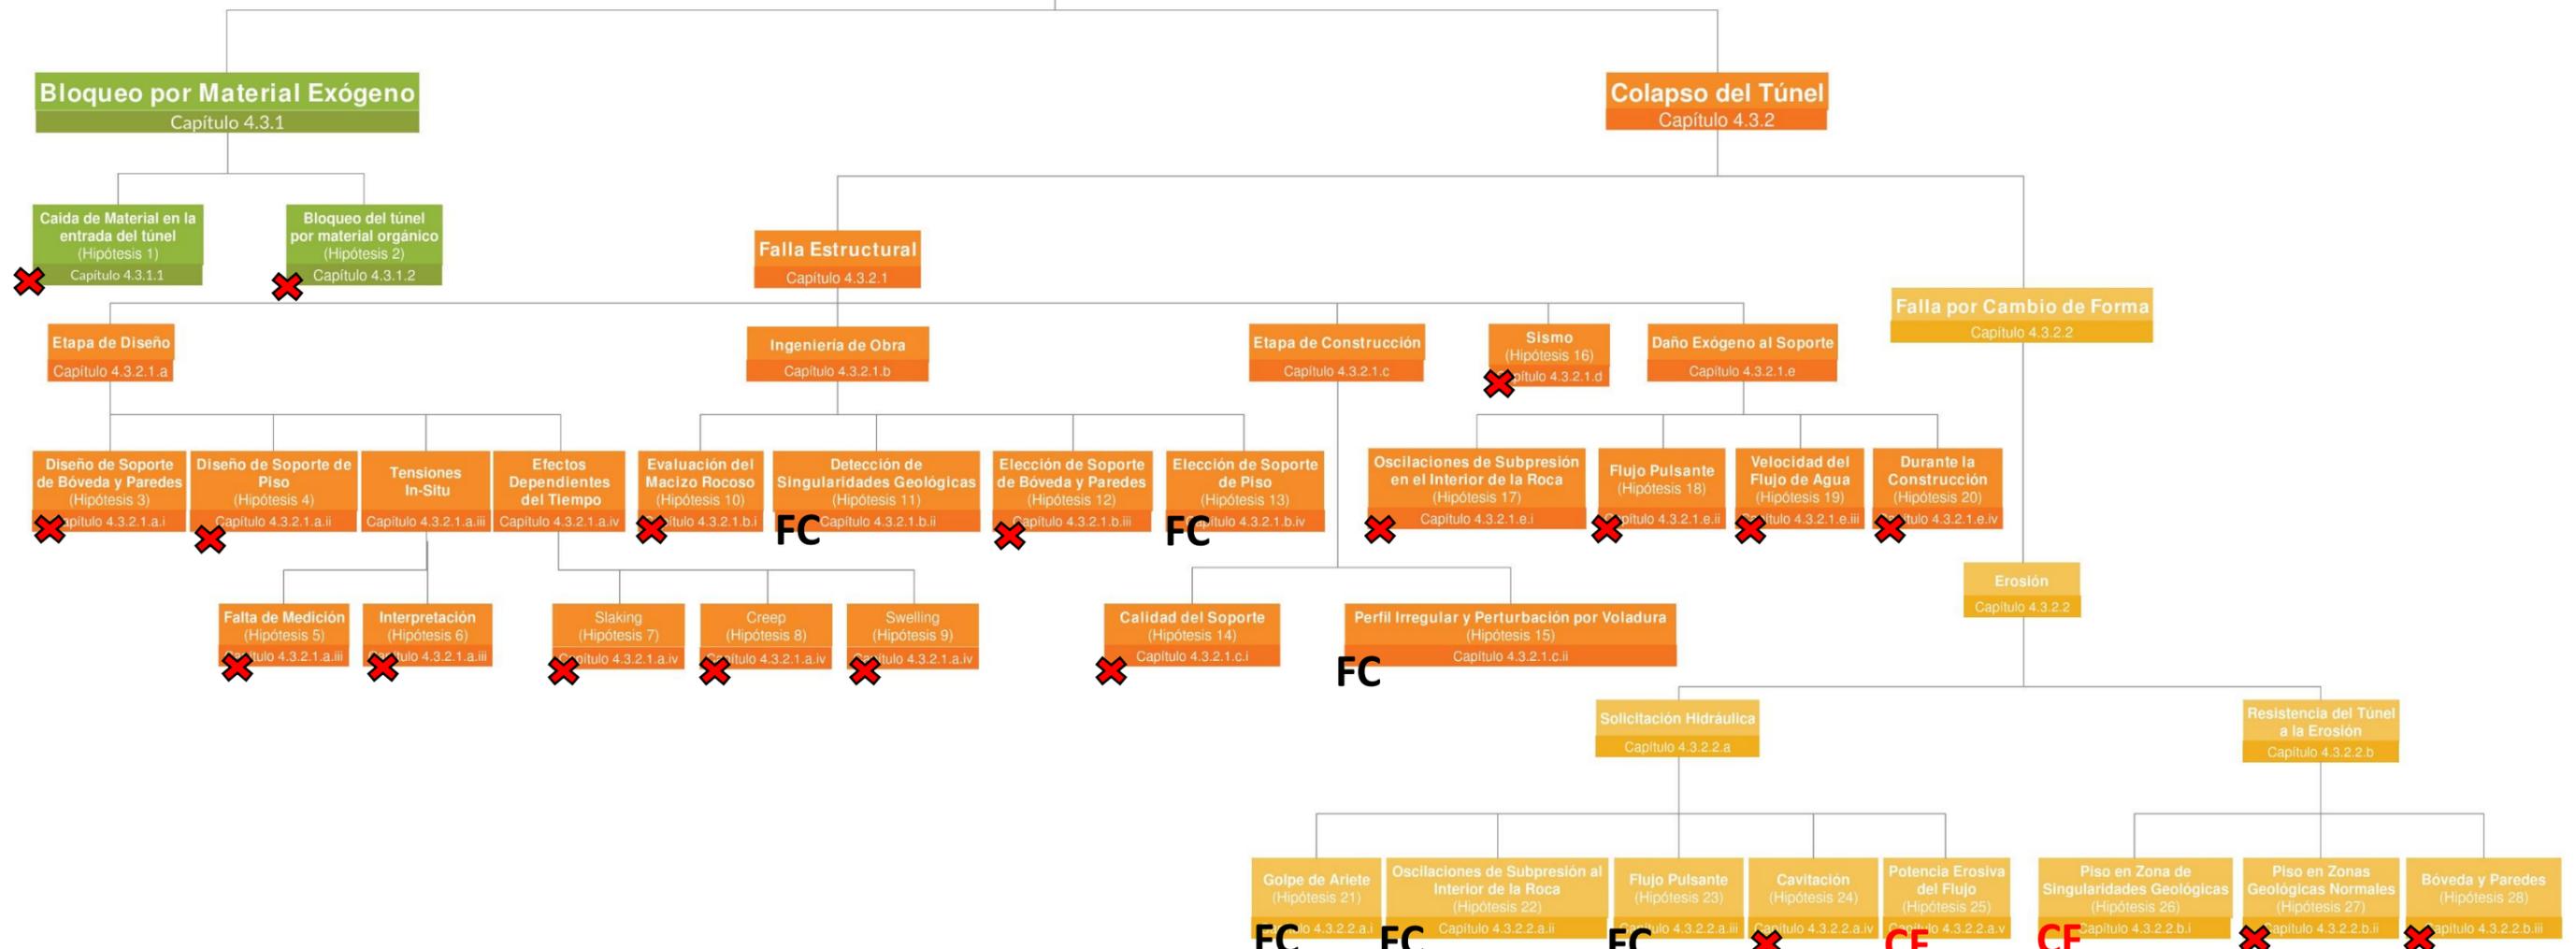
Figura 1. Árbol de Falla

En la Figura 1 se muestra el árbol de hipótesis de fallas que se elaboró en el “Estudio de Causa Raíz Física” [Ref. 1]. En éste se observa que se identificaron y analizaron un total veintiocho (28) hipótesis de causa física. Se descartaron veinte (20) hipótesis, seis (6) hipótesis se consideran como probables factores contribuyentes y dos (2) de ellas combinadas son la causa raíz física probable.

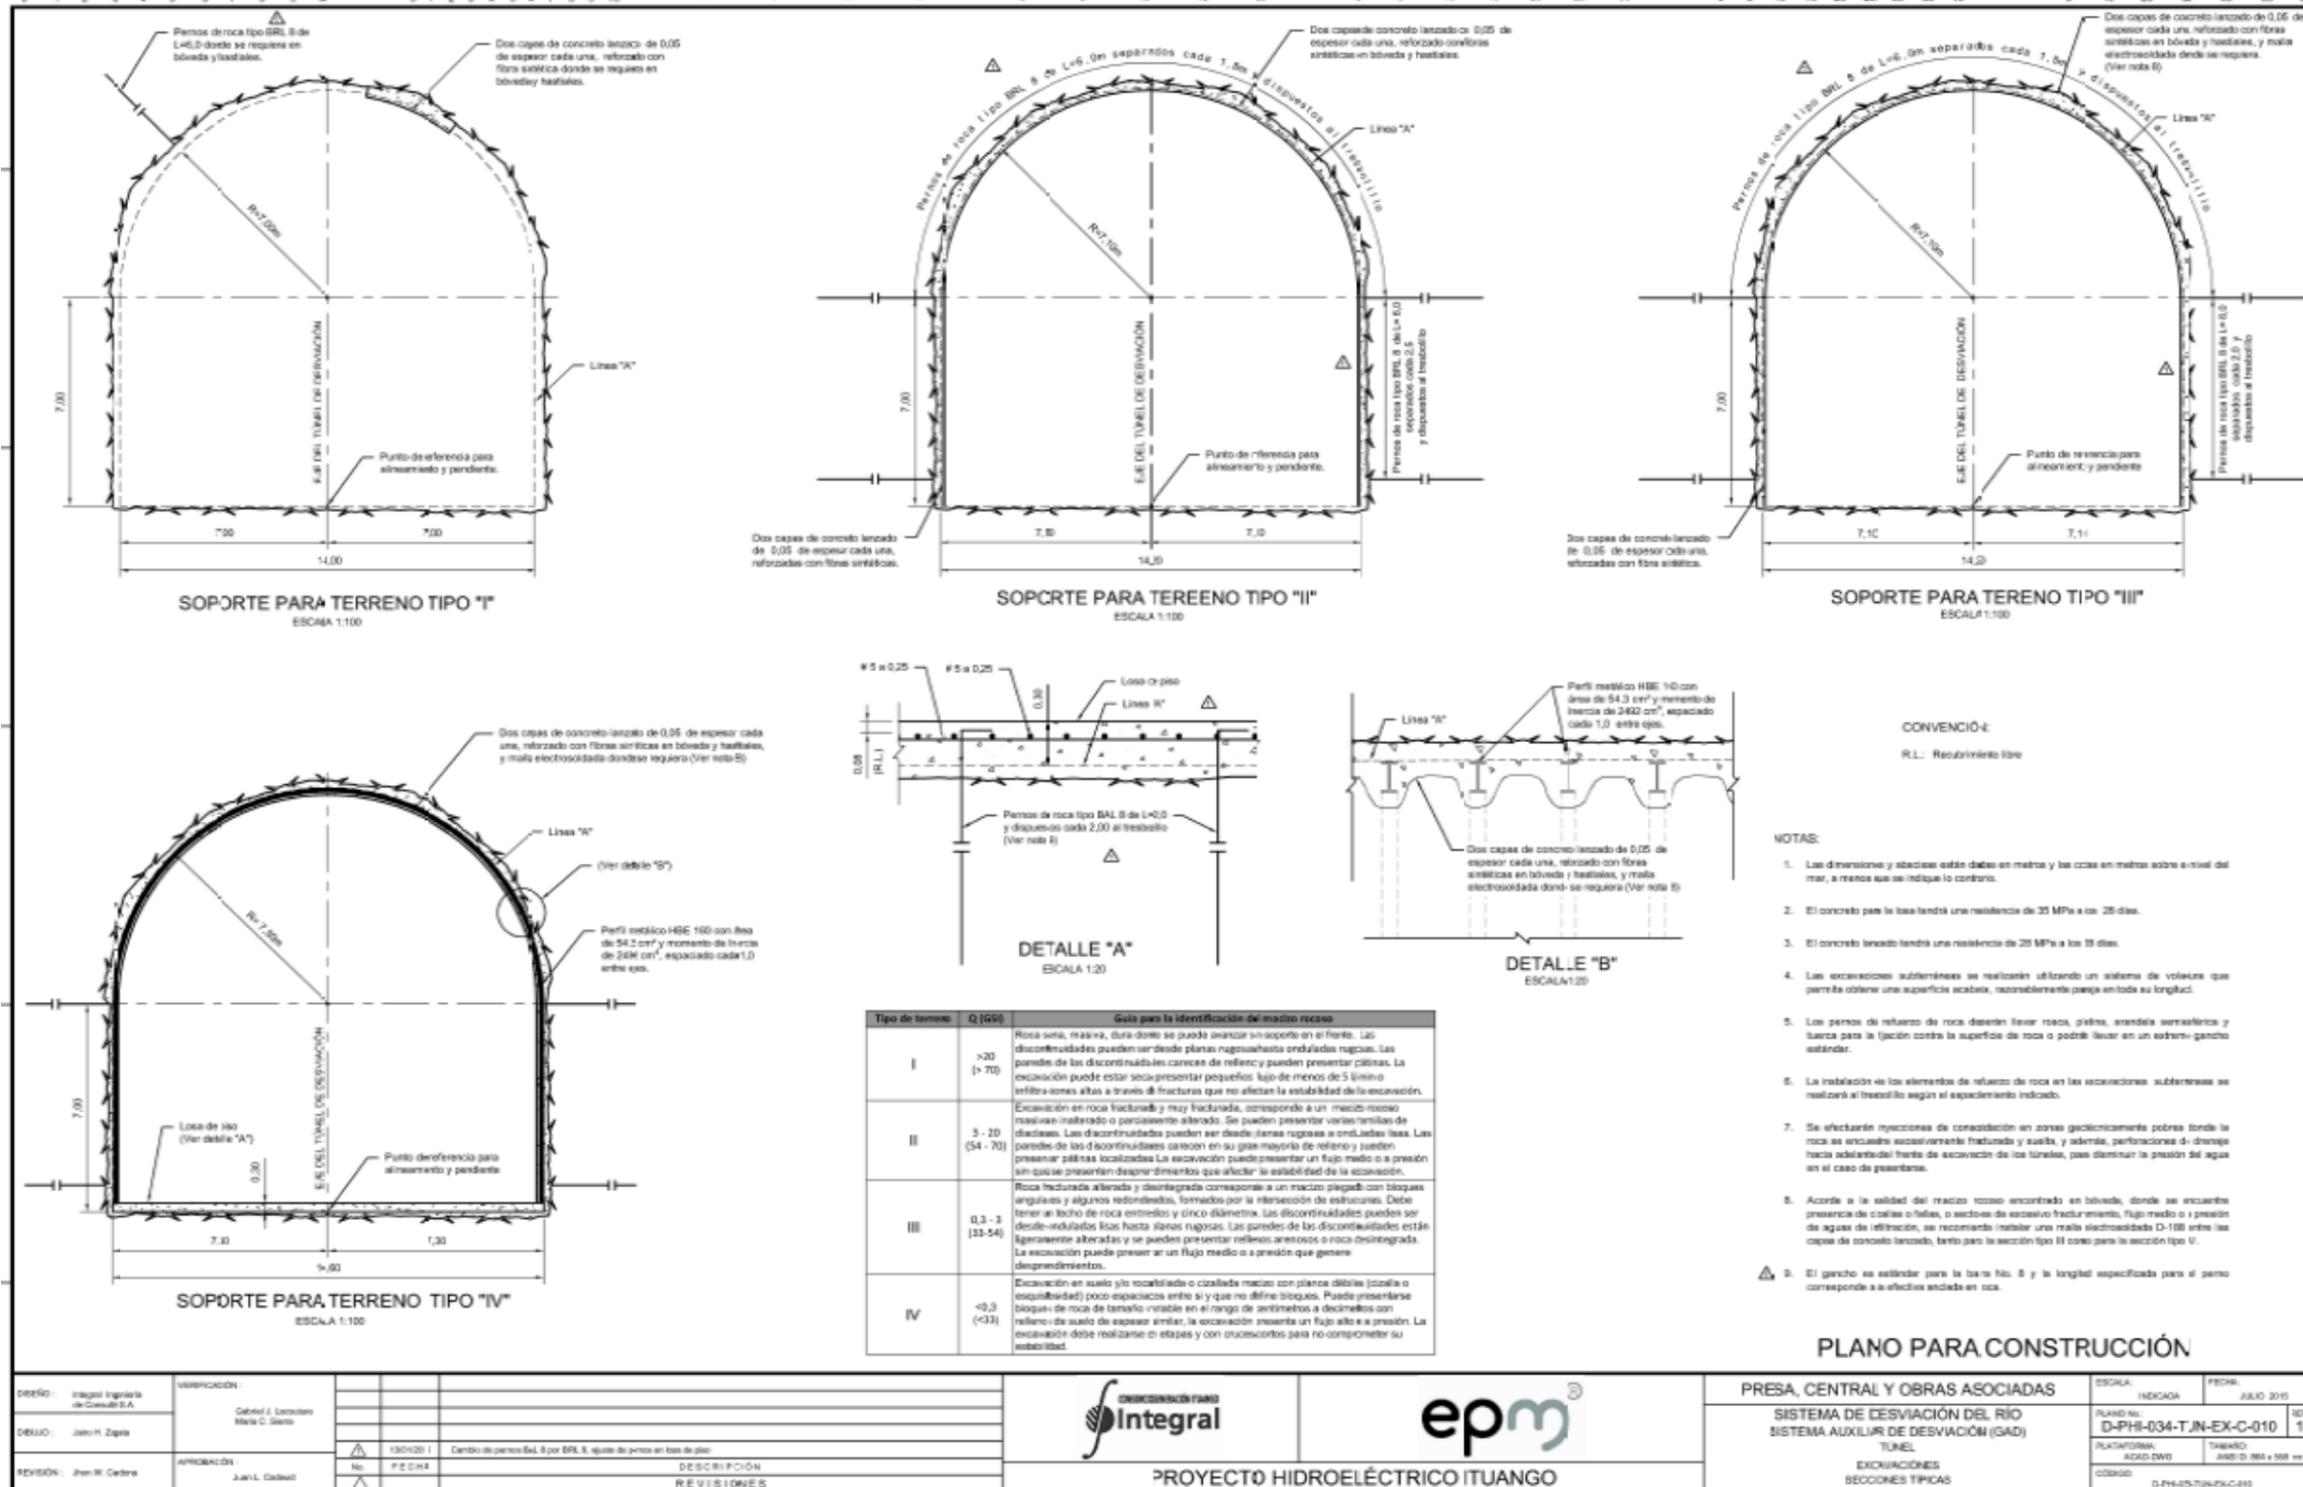
Figura 7. Plano de soporte y excavación de la GAD.

En el plano de soporte D-PHI-C34-TUN-EXC-010 revisión 1 [Ref. 8], mostrado en la Figura 7 se muestra los soportes.

Este cambio de criterio de diseño se debe a que, según lo evidenciado en la comunicación D-PHI-CCE-ADM-1-C4264 [Ref. 9], durante la construcción de los túneles de desviación izquierdo y derecho se realizó una evaluación de la condición de la roca, mediante esta evaluación se determinó que en aproximadamente un 25% de la longitud de estos no era necesaria la instalación de la losa de piso. Esta metodología traspasa parte del diseño de la etapa de ingeniería previa a la etapa de ingeniería durante la construcción. Esto es una práctica habitual en la construcción de túneles.

De acuerdo a los cálculos de evaluación de erosión realizados por SKAVA esta decisión es aceptable, siempre y cuando se realice correctamente una evaluación y diagnóstico del piso.

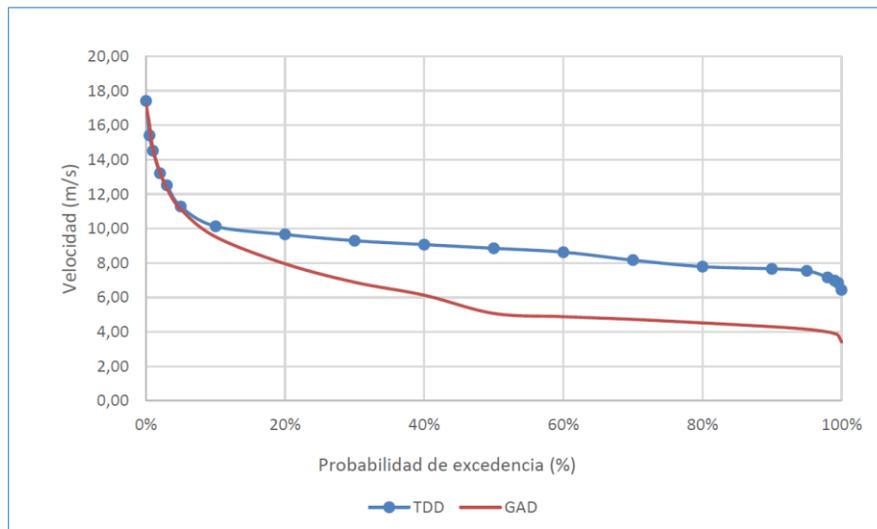
Figura 11. Comparación velocidades de diseño original (TDD) durante la construcción de la Descarga de fondo y GAD.
Tomada de Ref. 17.

En la Figura 11, se observa que existe un 40% de probabilidad de excedencia para la velocidad de 6 m/s. También se observa que existe un 90% de probabilidad de excedencia para la velocidad por sobre 4 m/s, es decir, prácticamente todo el tiempo la GAD estará operando con velocidades altas (ver en Tabla 2 valores recomendados por distintos autores). Debido a esto, hay que prestar especial atención a los efectos que generan las velocidades altas en túneles hidráulicos, como por ejemplo: la erosión y cavitación.

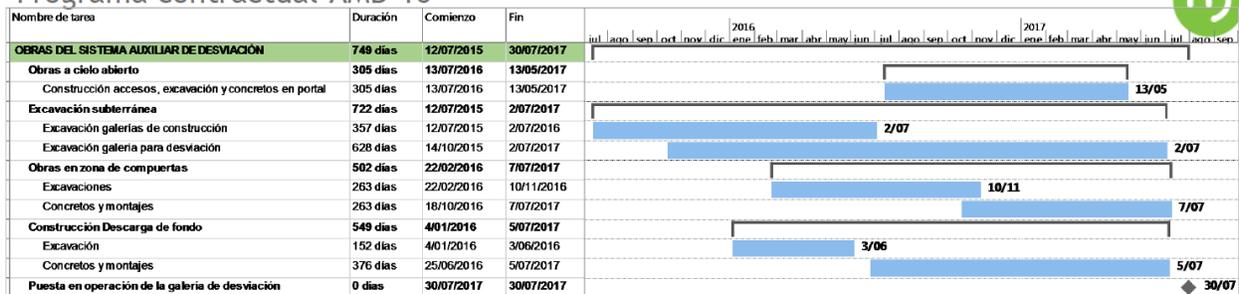
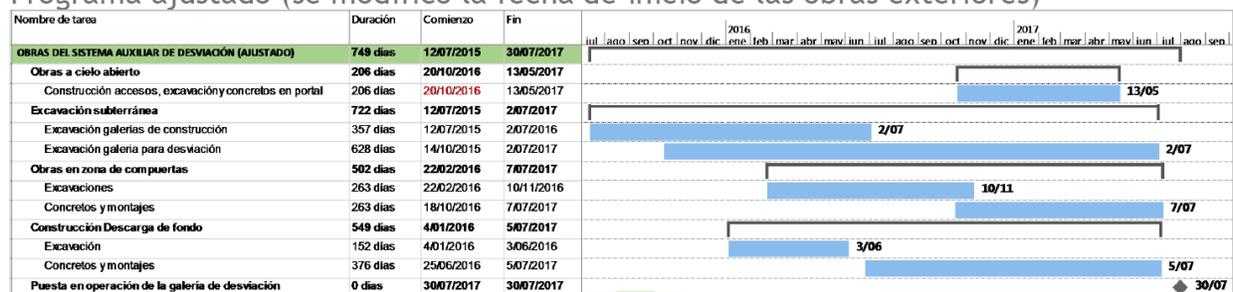
Figura 19. Fuente: presentación hecha por el a Interventor en Ago/2018.

En la Figura 20 y 19 se presentan: “Programa contractual-AMB-16, Programa ajustado (se modificó la fecha de inicio de las obras exteriores) y el Programa contractual vs ejecución real de las obras de la SAD” (Tomado de Ref. 3)

Se observa que el hito de inicio se cumplió, sin embargo la fecha programada para el desvío (30 de julio de 2017) no se cumplió, ya que la fecha del desvío fue el 22 de septiembre de 2017, es decir, hubo un desfase de 54 días respecto a lo programado.
