# PROYECTO HIDROELÉCTRICO ITUANGO - PHI

## PLAN DE GESTIÓN DEL RIESGO

#### 2.2.4 Caracterización y evaluación de las amenazas

**MARZO, 2022**

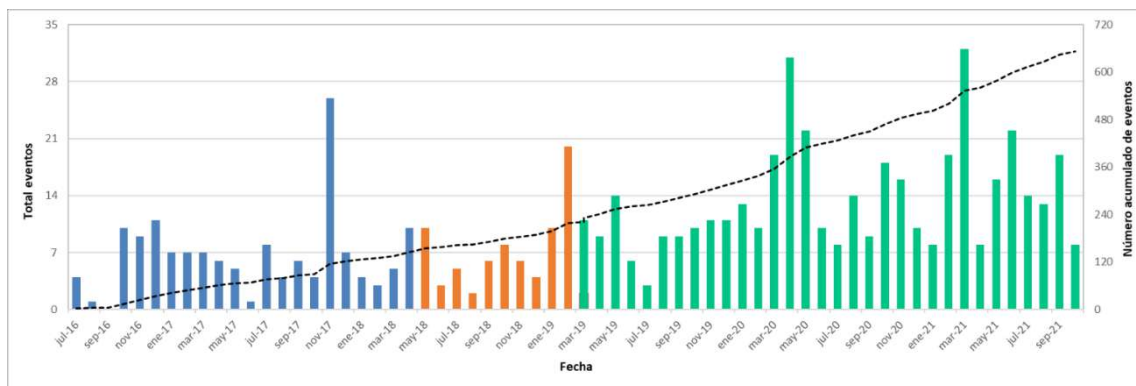
Por medio de la red sismológica local del PHI, se puede evidenciar que la sismicidad que ha sido registrada desde el año 2016 en la zona del embalse, hasta la fecha, ha permanecido con una tasa aproximadamente constante, antes, durante y después del llenado como se observa en la Figura 2-2. Adicionalmente, teniendo en cuenta que han transcurrido más de dos años desde el inicio del llenado del embalse y que las magnitudes de los eventos registrados durante las tres etapas analizadas son inferiores a 4.0  $M_L$  (ver Figura 2-3), es poco probable que en el futuro se presenten eventos con magnitudes mayores relacionados a sismicidad desencadenada por el embalse.

Figura 2-2 Evolución temporal de la sismicidad considerando las etapas antes (azul), durante (naranja) y después (verde) del llenado del embalse. Las barras representan el número de eventos al mes y la línea el número acumulado de sismos.

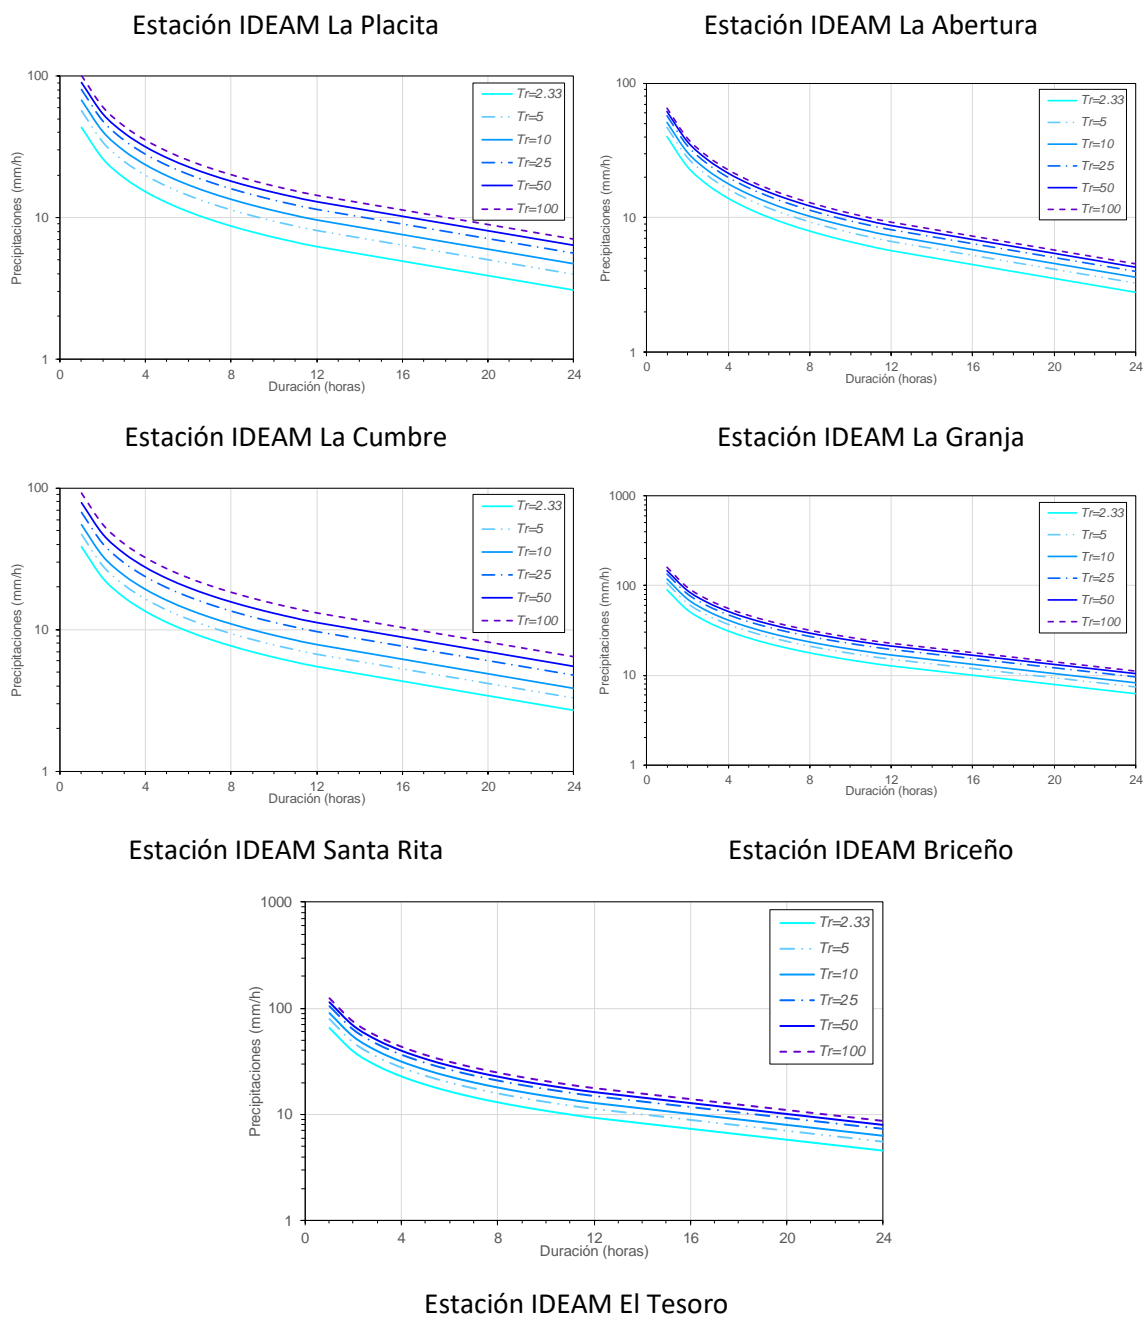
Finalmente, se realizó el estimativo de las curvas de Intensidad, Duración y Frecuencia (IDF), mediante un análisis de frecuencia para las precipitaciones máximas acumuladas para las duraciones de 1, 2, 3, 5, 7 y 30 días. En este caso fueron seleccionadas las duraciones intradiarias correspondientes a 6 horas y 12 horas. Las intensidades fueron estimadas al evaluar el cociente entre las precipitaciones acumuladas (diarias y horarias) y sus respectivas duraciones (en horas); en la Figura 2-13 se presentan las curvas intensidad, duración y frecuencia obtenidas para los períodos de retorno de 2.33, 5, 10, 25, 50 y 100 años.

Figura 2-13 Curvas intensidad, duración y frecuencia para las estaciones IDEAM próximas al área de estudio.

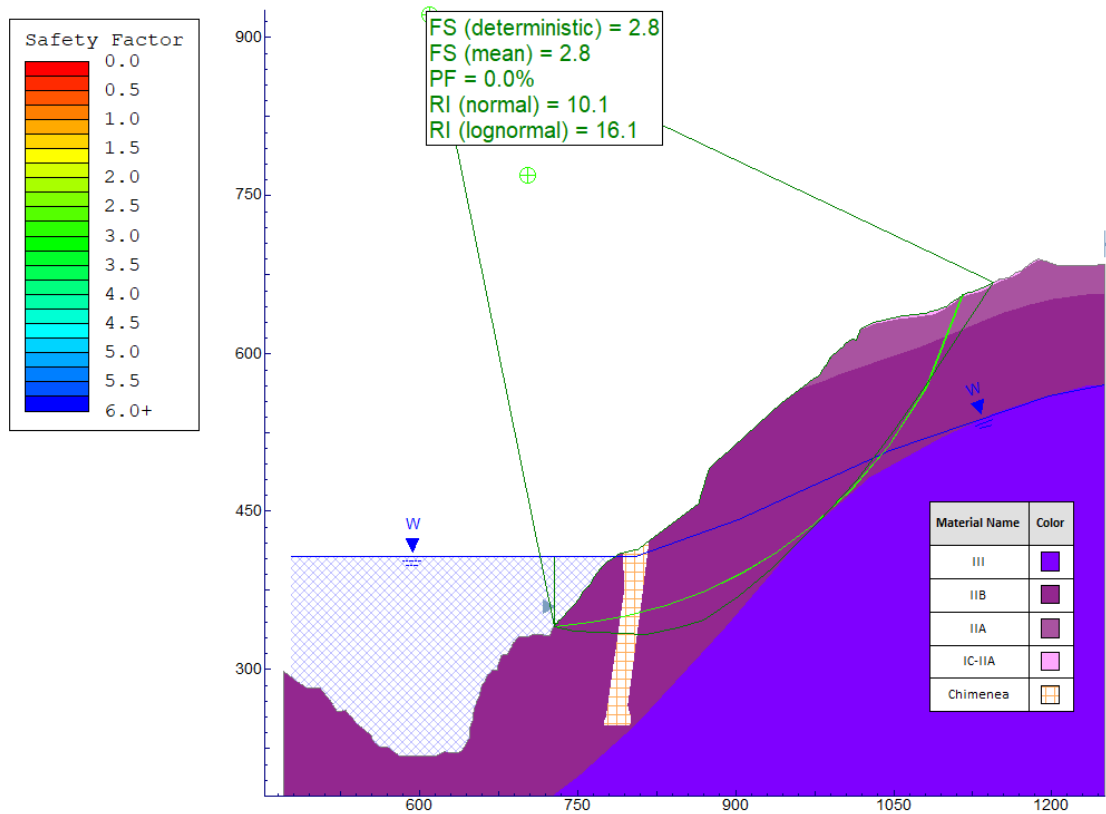
Figura 2-18 Resultados análisis de estabilidad en condición estática – Desviaciones, Sección A. FS (medio)=2,8 y PF=2,8x10<sup>-22</sup>%.  
 Fuente: Consorcio Generación Ituango, 2022.

Los resultados se muestran desde la Figura 2-18 hasta la Figura 2-29.

De acuerdo con los resultados anteriores, en la sección A se puede observar que para la condición estática el talud evaluado a través de la sección es estable obteniendo un factor de seguridad por encima de 2,0. bajo la condición pseudo-estática se presenta una condición similar

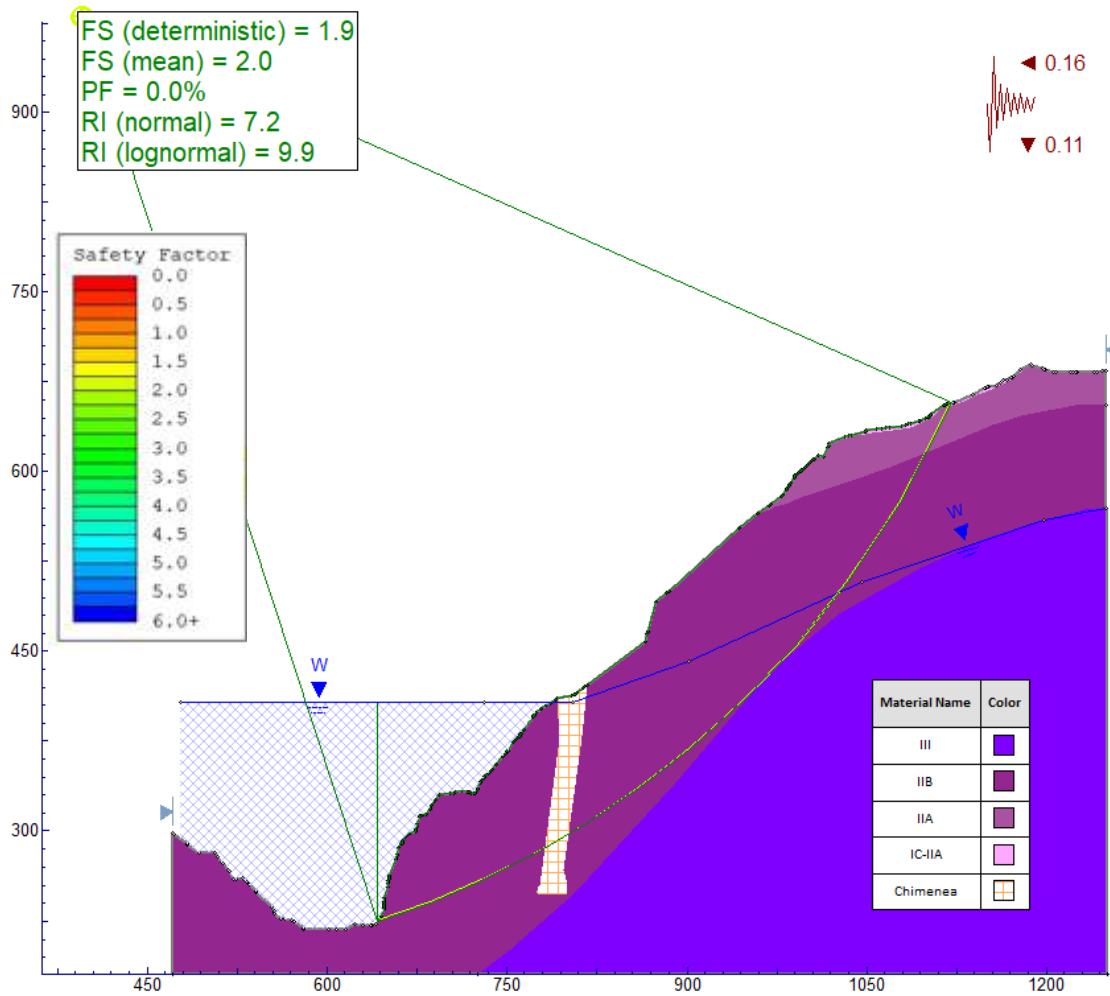
Figura 2-19 Resultados análisis de estabilidad en condición pseudo-estática Desviaciones, Sección A – Tr 475 años (Sismo vertical hacia abajo). FS (medio)=1,9 y PF=6,2x10<sup>-14</sup>%.  
 Fuente: Consorcio Generación Ituango, 2022.

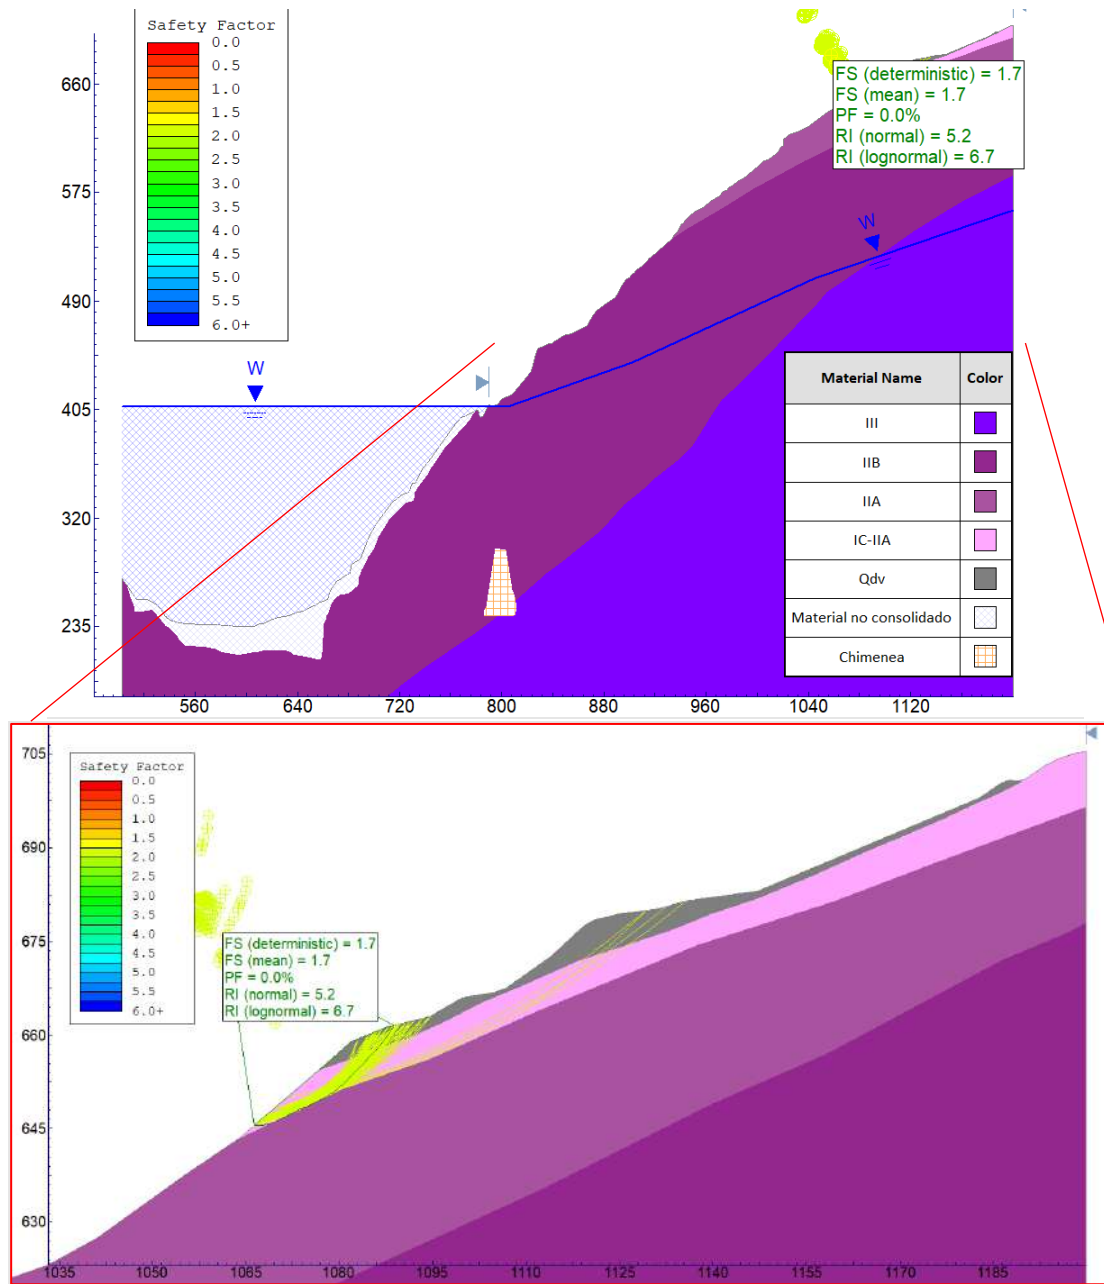
Figura 2-21 Resultados análisis de estabilidad condición estática Desviaciones, Sección B. FS (medio)=1,7 y PF=1,0x10<sup>-05</sup>%.

Similar a los resultados obtenidos en la primera sección, los resultados a través de la sección B arrojaron que para la condición estática y para el periodo de retorno de 457 años, el talud permanecería estable

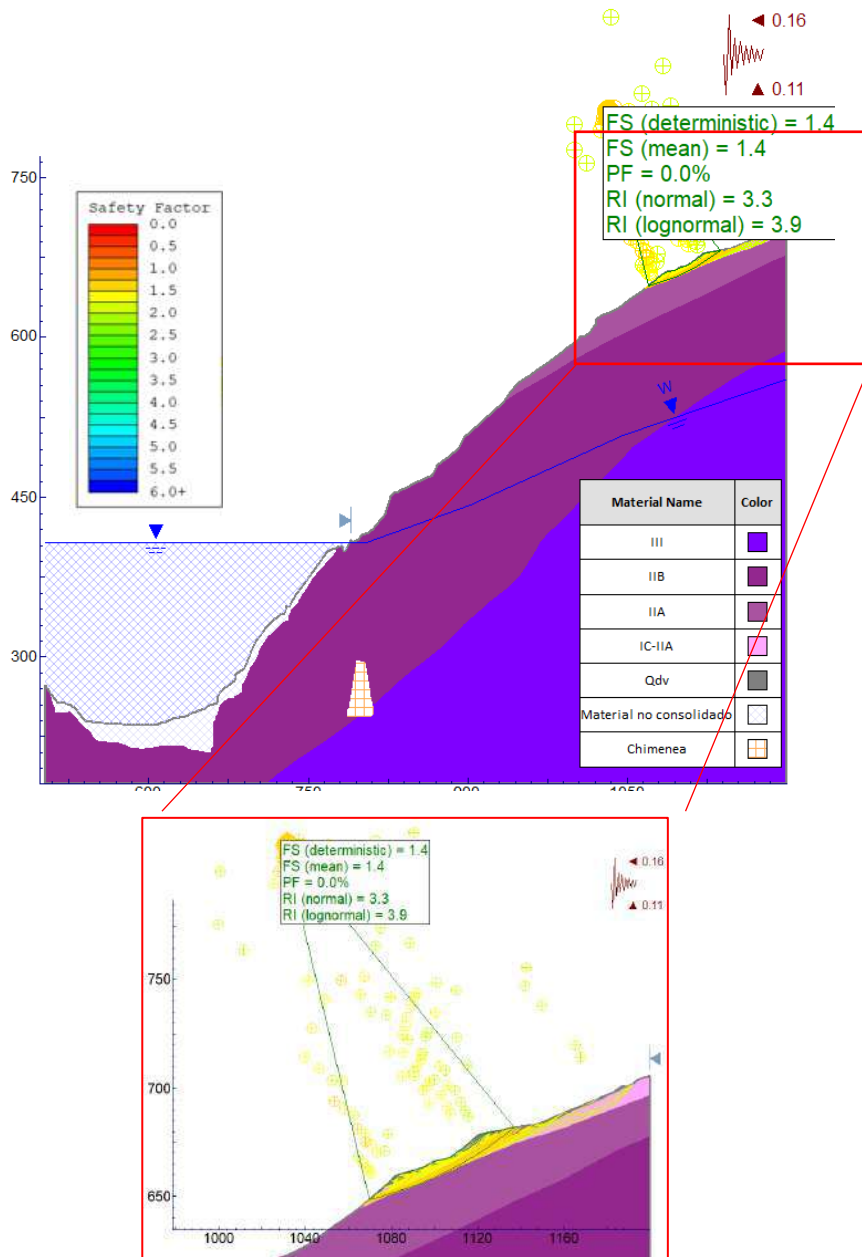
Figura 2-23 Resultados análisis de estabilidad en condición pseudo-estática Desviaciones, Sección B – Tr 475 años (Sismo vertical hacia arriba). FS (medio)=1,4 y PF=0,34%.

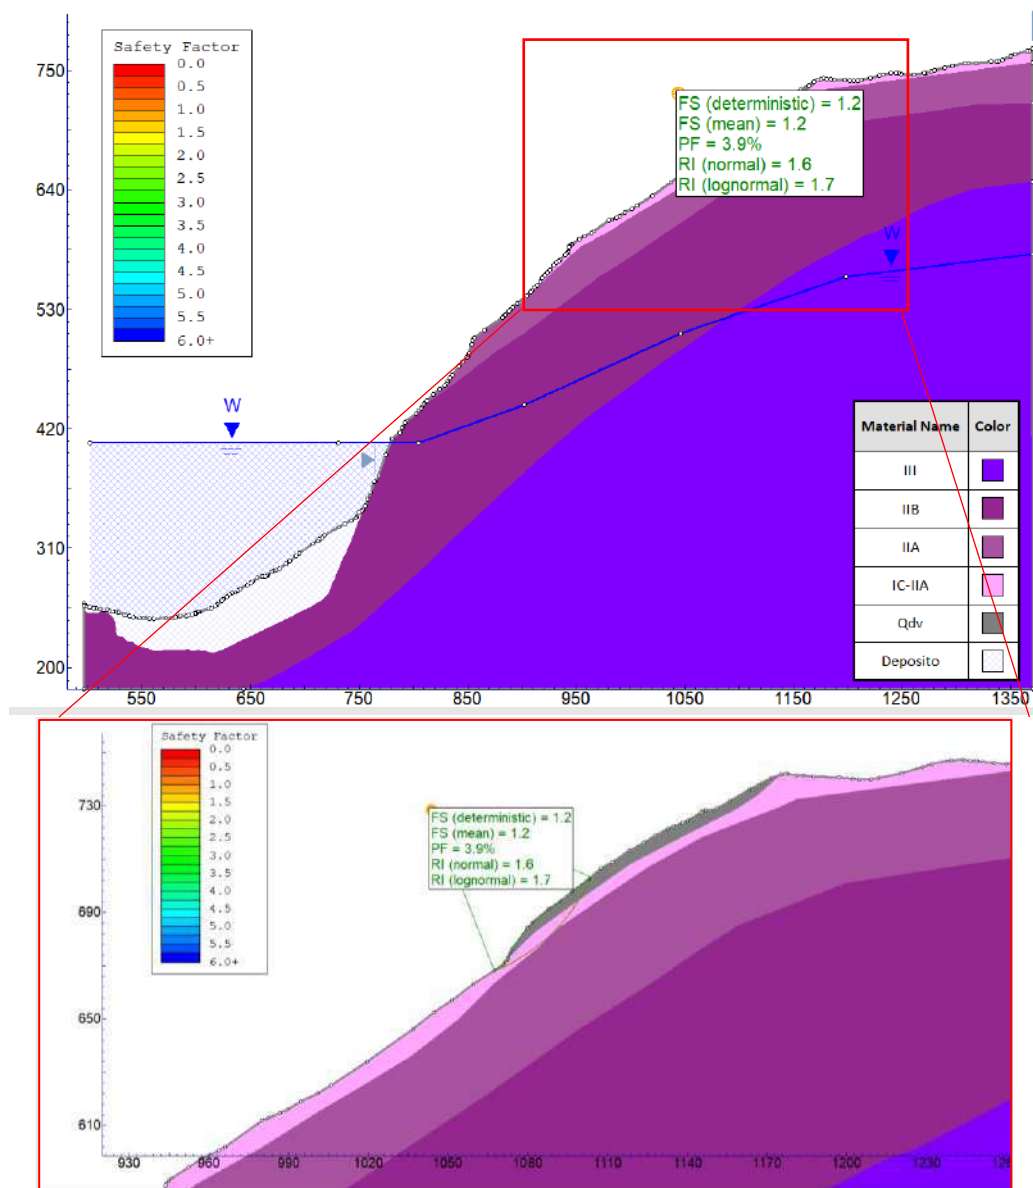
Figura 2-24 Resultados análisis de estabilidad condición estática, Desviaciones, Sección C - FS (medio)=1,2 y PF=3,9%.

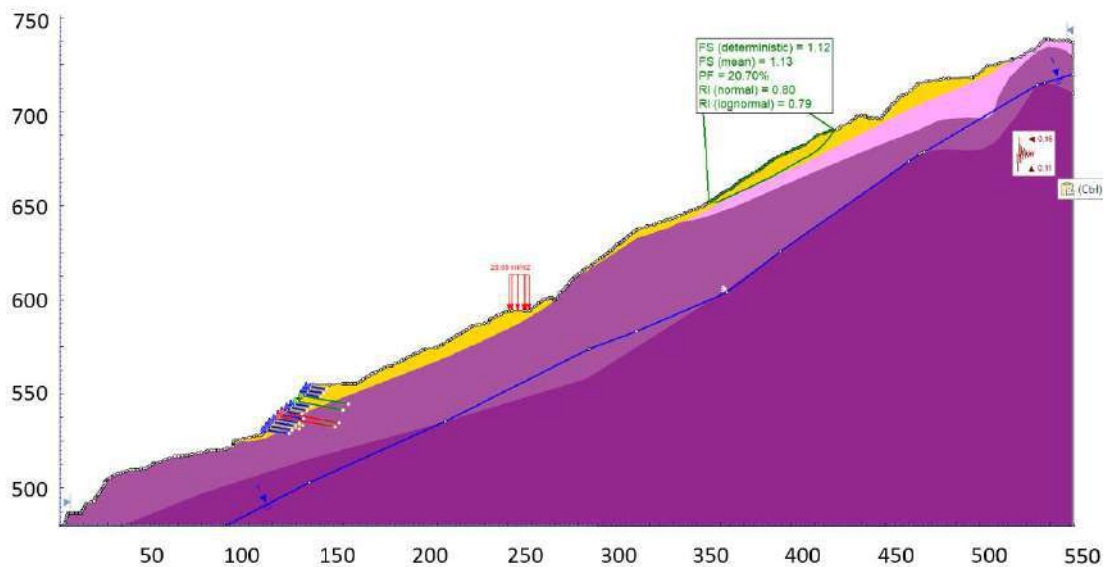
Figura 2-54 Sección 2-2. Análisis pseudo-estático con Tr de 475 años. Coeficiente sísmico vertical hacia arriba. FS (promedio)=1,13; PF=20,70%.  
Fuente: Consorcio Generación Ituango, 2022.

Dando continuidad al análisis, se procede con la evaluación de estabilidad para la sección 2-2, los cuales se muestran de la para Figura 2-53 la condición estática y en la Figura 2-54 y Figura 2-55 se muestran los resultados para la condición pseudo-estática.

De acuerdo con los análisis de estabilidad realizados, se obtuvieron factores de seguridad mayores a los mínimos requeridos para la sección de análisis 2-2. Sin embargo, para la sección de análisis 1-1, no se cumplen con los factores de estabilidad mínimos requeridos. El sector donde no se cumplen con los factores de seguridad, se encuentra en la vía de acceso a las instalaciones de seguridad “Capitanes”. Para este, se están realizando los análisis de estabilidad encaminados definir medidas adicionales tendientes a reducir el riesgo de falla, es decir, aumentar los factores de seguridad hasta cumplir con los valores mínimos requeridos. Cabe anotar que se trata de una zona puntual que no compromete la subestación o base militar, y la ladera general es estable.

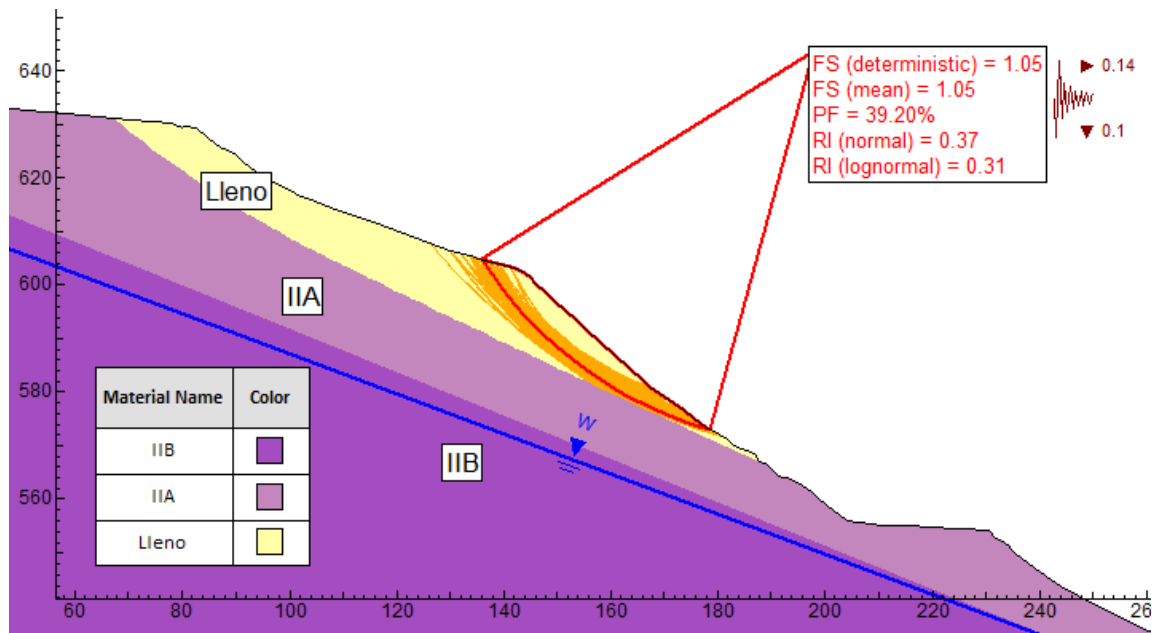
Figura 2-66 Análisis de estabilidad pseudo-estático para un  $T_r=475$  años sección D, Av hacia abajo –  $FS=1,05$  y  $PF=39,2\%$ .

Respecto a la sección de análisis, los factores de seguridad tanto para el escenario estático, como pseudo-estático, no cumplen los valores mínimos requeridos por lo que se estudiarán las alternativas encaminadas a mejorar las condiciones de estabilidad del sector.

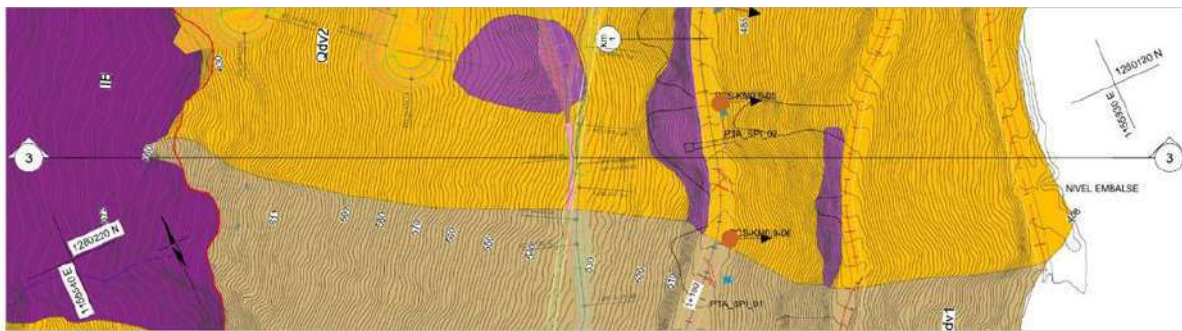
Figura 2-72 Perfil geológico proyectado Sector Central (Perfil 3).

En la Figura 2-69 se muestra una planta donde se presenta la ubicación de las secciones de análisis, en la Figura 2-70, Figura 2-71 y Figura 2-72 se presentan los perfiles geológicos, y en la Tabla 2-16 los parámetros de resistencia de los materiales involucrados en el análisis.

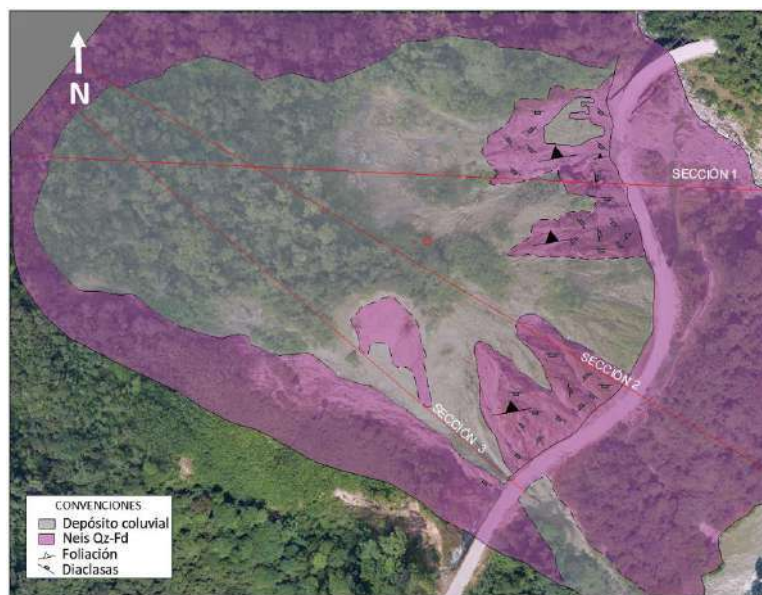
Figura 2-84 Geología en planta - Sitio La Honda.

En la Figura 2-84 se presenta la vista en planta con las unidades geológicas identificadas en el sitio de interés. Mientras que en la Figura 2-85, Figura 2-86 y Figura 2-87 se presentan los perfiles estratigráficos más representativos, trazados en las zonas norte, central y sur del talud respectivamente.

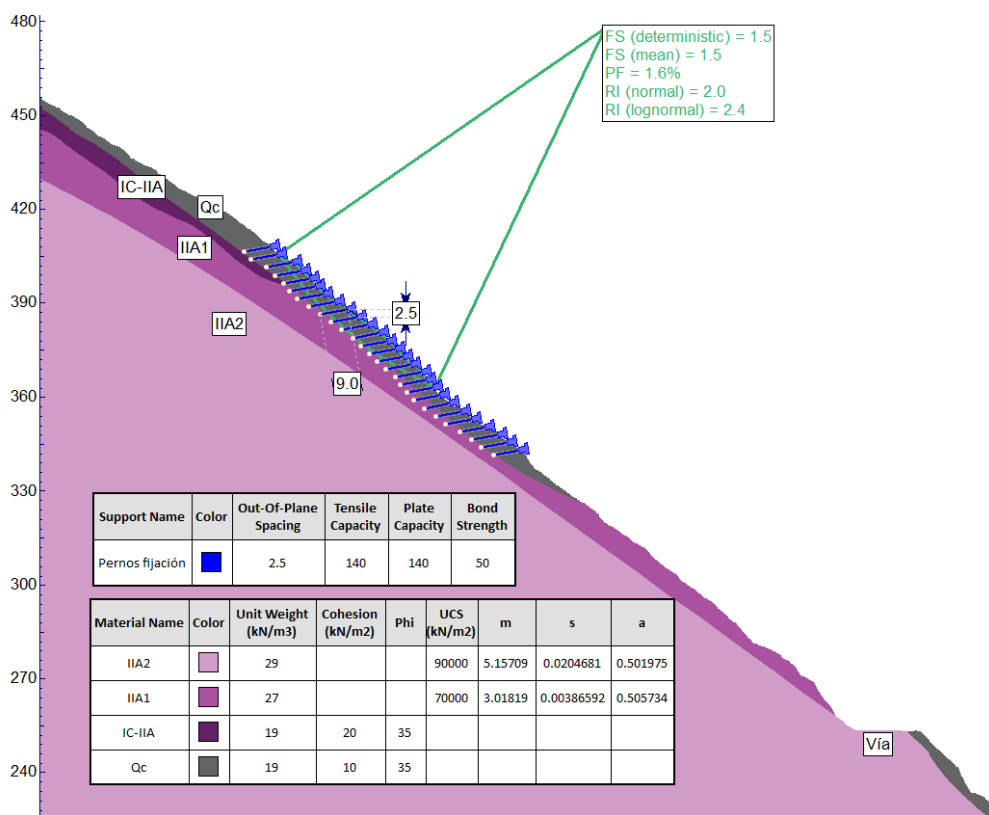
Figura 2-92 Análisis de estabilidad implementando sistema de soporte de pernos en la zona 1 bajo condición estática, FS=1,5, PF=1,6%.

- Entre las cotas 343 y 407 m s.n.m. aproximadamente, implementar sistema de confinamiento mediante malla (tipo TECCO G65/3 o similar) anclada con pernos BAL8 de 9,0 m de longitud, inclinados a 10° respecto a la horizontal, distribuidos al tresbolillo y espaciados cada 2,5 m.

El tratamiento de pernos fue modelado en el *software Slide 6.0* de la casa *Rocscience* para verificar la condición de estabilidad. Dicho análisis arrojó factores de seguridad FS=1,5 bajo condición estática y FS=1,1 bajo condición seudoestática para un sismo con periodo de retorno de 475 años, satisfaciendo los criterios para dichas condiciones. Los resultados se pueden observar en la Figura 2-92 y Figura 2-93 respectivamente.

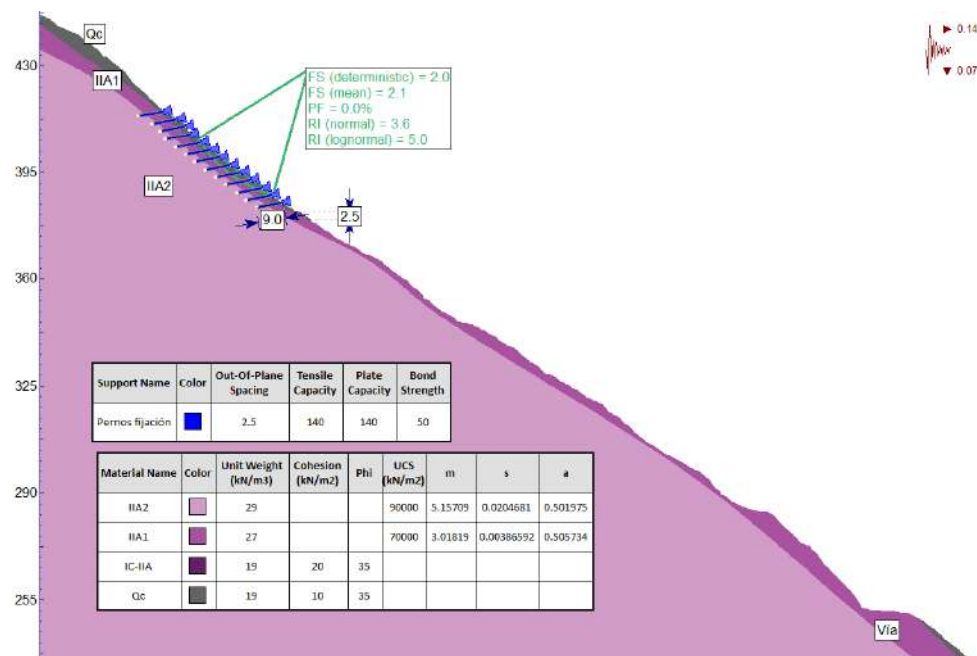
Figura 2-95 Análisis de estabilidad implementando sistema de soporte de pernos en la zona 4 bajo condición pseudoestática, FS=2,0, PF=0,0%.  
Fuente: Consorcio Generación Ituango, 2022.

El tratamiento de pernos fue modelado en el *software Slide 6.0* de la casa *Rocscience* para verificar la condición de estabilidad a partir de las secciones. Dicho análisis arrojó factores de seguridad FS=2,8 bajo condición estática y FS=2,0 bajo condición pseudoestática para un periodo de retorno de 475 años, satisfaciendo los criterios para dichas condiciones. Los resultados se pueden observar en la Figura 2-94 y Figura 2-95 respectivamente.

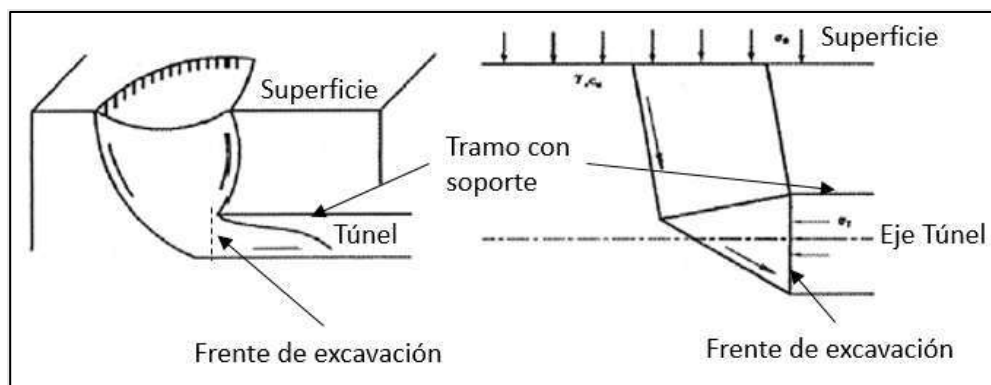
Figura 2-101 Colapso en el frente de excavación. Diagrama típico en suelo. La extensión hasta la superficie se presenta comúnmente cuando la relación diámetro túnel/cobertura es menor a 2,5.

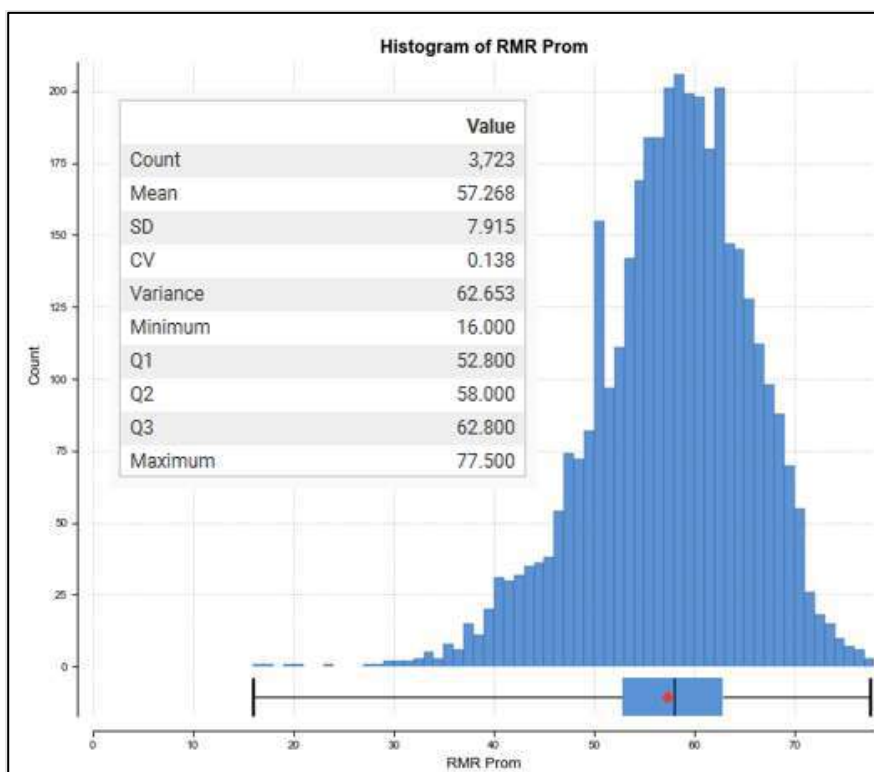
Figura 2-103 RMR promedio obtenidos a partir de la información recopilada de los levantamientos geológicos efectuados durante construcción.

De la anterior figura se aprecia que, el macizo rocoso del proyecto se puede clasificar entre aceptable y bueno, teniendo en cuenta que la existencia de estructuras de debilidad como fallas y cizallas a lo largo de las excavaciones, algunas más persistentes que otras pero que son controladas. Adicionalmente, se aprecia presencia de valores del RMR bajos, que se asocian de manera general a condiciones puntuales donde en el frente de excavación presenta algunas estructuras de debilidad o cizallas, y que no son continuas o no se extienden de manera que afecten de forma global el comportamiento de una excavación.

La obtención del MRMR para el proyecto se hizo de forma generalizada para todo el macizo rocoso a partir del modelo de bloques de RMR generado para la zona de estudio; dicho modelo incorpora las variables obtenidas de los levantamientos de macizo rocoso realizados durante la etapa de construcción. La Figura 2-103 muestra la distribución del valor RMR de todos los levantamientos en el sector de margen izquierda, así como su evaluación estadística mostrando valores medios, máximos cuartiles etc.

Tabla 2-19 se presentan los valores para el MRMR de acuerdo con los ajustes establecidos para cada ítem, utilizando valores representativos del RMR según lo presentado en la Figura 2-103.

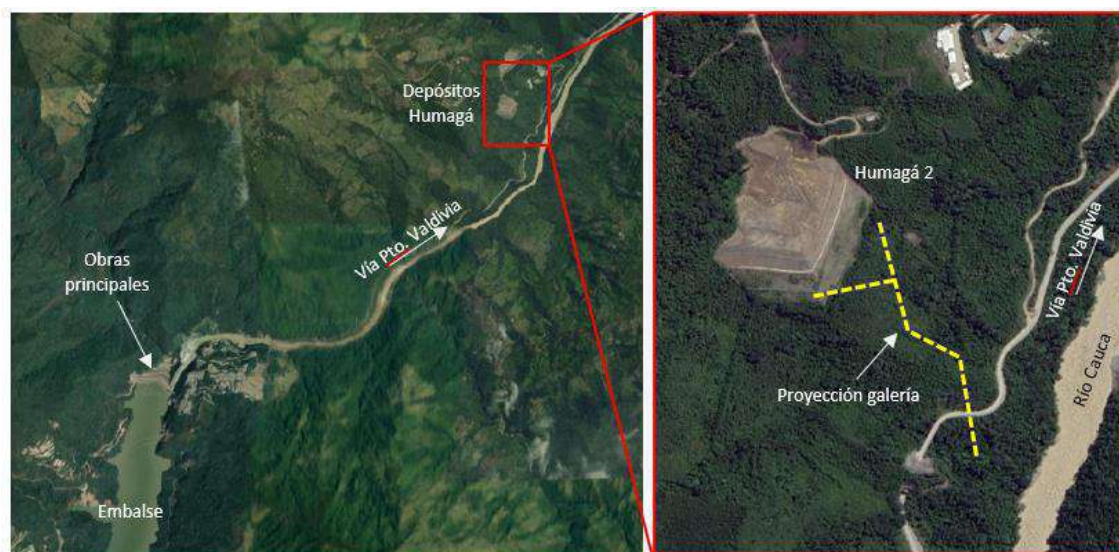
Figura 2-110 Localización y alineamiento preliminar galería de drenaje Humagá 2.

Para la galería de drenaje en fase de diseño en el sitio de depósito de materiales Humagá 2, cuya localización se muestra en la Figura 2-110, se consideran los parámetros para la evaluación que corresponden a los valores mínimos obtenidos de una serie de ensayos realizados para este material, los cuales se resumen a continuación:

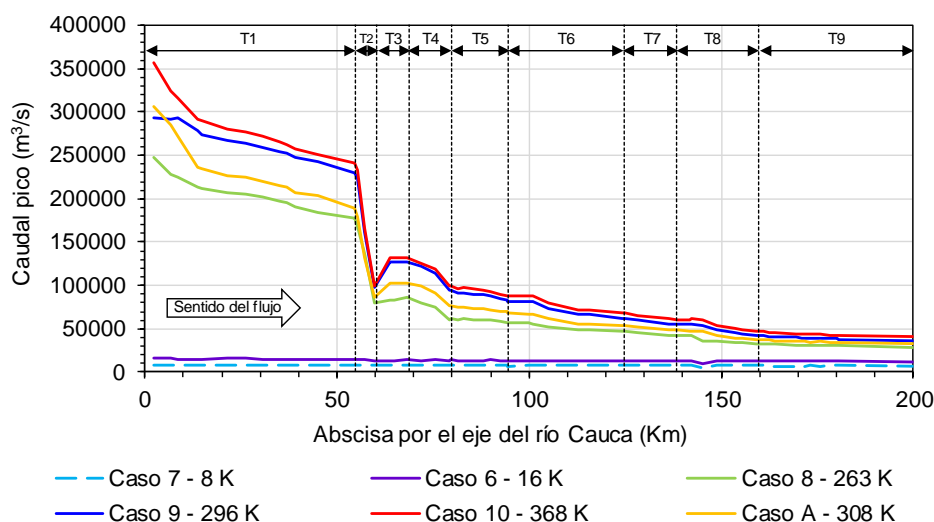
Figura 2-120 Caudal a lo largo del tramo de estudio para los casos analizados.  
Fuente: Integral S.A, 2018

En la Figura 2-120 se puede observar los diferentes casos modelados, de los cuales se seleccionó el caso de mayor envergadura, que a pesar de ser un evento con una probabilidad de ocurrencia muy baja, es el que contempla una magnitud mayor y cubre todos los posibles escenarios de rompimiento de presa que han sido modelados.

Por tanto, el escenario más crítico para la contingencia y en etapa de operación del proyecto, corresponde con la falla de la presa por sobrepaso de la creciente máxima probable, y a su vez, la no operación de las cuatro compuertas del vertedero, lo que desencadenaría un caudal de 320.000 m<sup>3</sup>/s, el cual mayorado con sedimentos (sedimentos propios de la presa y los aportados por desprendimientos de laderas) corresponde a un caudal de 368.000 m<sup>3</sup>/s, considerando la cota de la presa en la 435 msnm y un nivel del embalse en la 420 msnm. (Ver M-PHI-111-TRA-MFA-G-010).

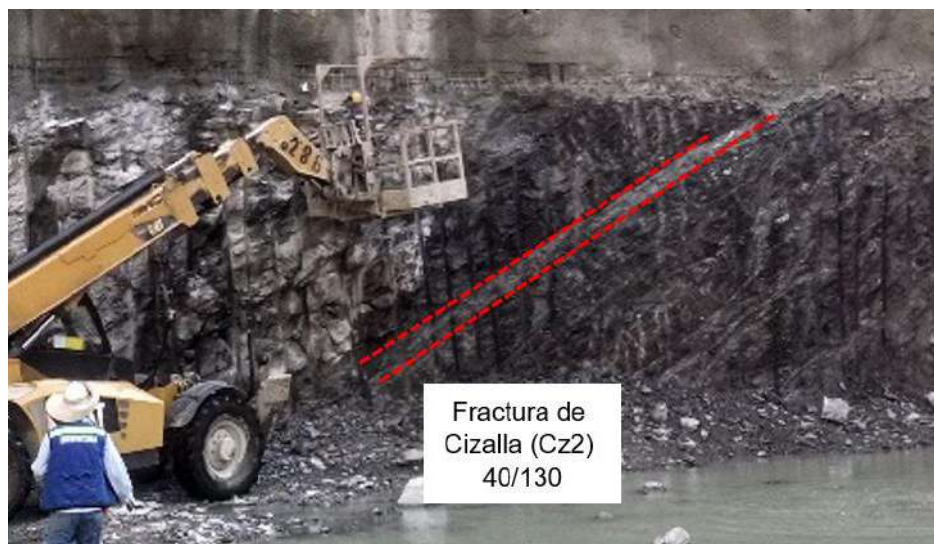
Fractura de cizalla con tendencia estructural hacia el SE y dato estructural de aproximadamente 40/130 (Dip/Dip Dir). Presenta una persistencia muy alta, mayor a 20 metros tanto en el rumbo como en el buzamiento, según lo observado entre las cotas 216,20 a 223,0 m.s.n.m., abscisas 559,0 a 570,0 y ordenadas -20,0 a -40,0 (Figura 2-123). La abertura de la discontinuidad es ancha mayor a diez milímetros (>10mm), con superficies onduladas lisas moderadamente meteorizadas, con relleno blando compuesto por fragmentos de roca y arcilla gris con un espesor mayor a cinco milímetros (>5 mm).

Figura 2-123 Fractura de cizalla Cz2 (40/130) identificada en las Cotas 216,20 a 223,0 Abscisas 559,0 a 570,0; ordenadas -20,0 a -40,0  
Fuente: CGI, 2021.

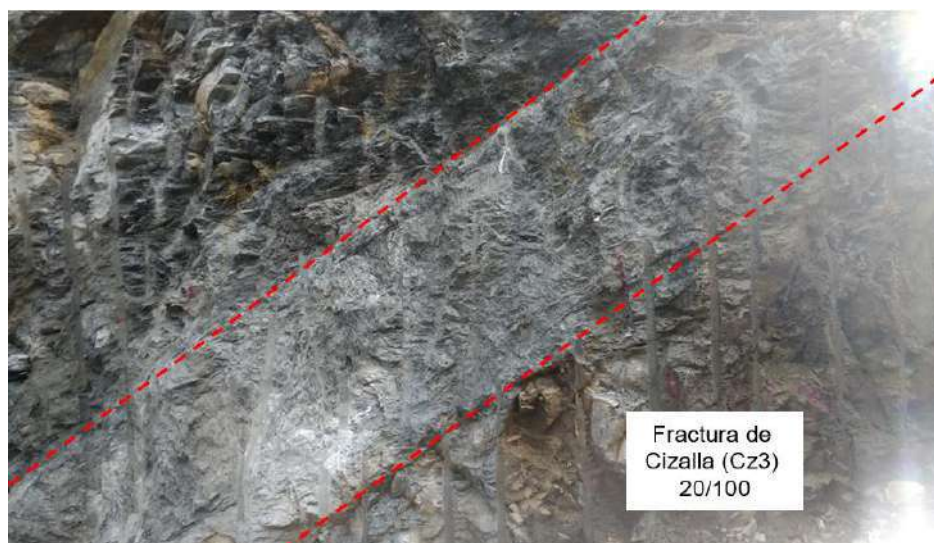
Fractura de cizalla con tendencia estructural hacia el SE y dato estructural de aproximadamente 50/160 (Dip/Dip Dir). Presenta una persistencia alta, de 10 a 20 metros tanto en el rumbo como en el buzamiento, según lo observado entre las cotas 259,9 a 265,7 m.s.n.m., abscisas 543,50 a 544,40 y ordenadas -60,0 a -91,0 (Figura 2-124). La discontinuidad se encuentra parcialmente abierta con una abertura entre 0,25 y 0,5 mm, con superficies onduladas rugosas poco meteorizadas, rellenas de arena limosa de color gris con un espesor de 0,50 metros en una condición seca.

Figura 2-124 Fractura de cizalla Cz3 (50/160); Cotas 259,9 a 265.7 (m.s.n.m.); Abscisas 543,50 a 544,40 Ordenadas -60,0 a -91,0.

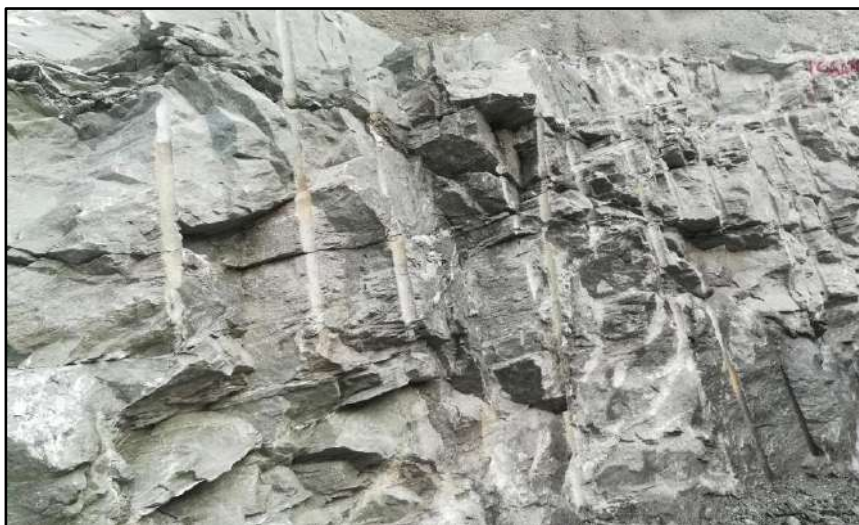
Figura 2-126 Macizo rocoso correspondiente a neis cuarzo-feldespático (Horizonte IIB) en la cota 211,0 m.s.n.m. y la abscisa 652,0 en el cuenco del vertedero.

Dicha información permitió caracterizar el macizo rocoso que comprende el cuenco del vertedero como una roca masiva, dura (50 – 100 MPa), poco meteorizada, correspondiente al horizonte IIB del perfil de meteorización asociado a neis cuarzo-feldespático, con alteración ocasional restringida a las paredes de las discontinuidades, con pátinas de óxidos que generalmente aparecen como rellenos duros. El grado de fracturamiento del macizo rocoso es bajo a moderado, generando bloques principalmente medios, controlado por varios sistemas de discontinuidades producto de la intersección entre los planos de foliación y cinco familias de diaclasas.

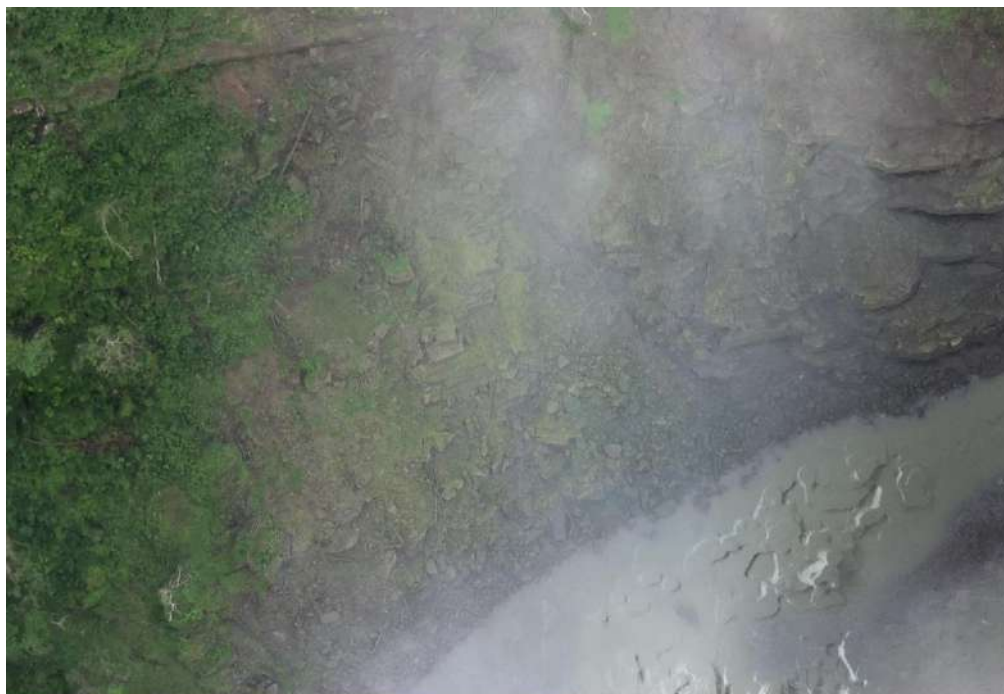
Figura 2-143. Presencia de depósito de vertiente Talus en la parte inferior del talud (noviembre de 2020).

En la parte inferior del talud se observa la acumulación de bloques que han caído desde la parte superior, formando lo que es denominado un depósito tipo Talus. En otras partes por la acción del río no se observa la presencia de materiales como suelo, quedando expuesta la roca y reflejando así un horizonte de meteorización tipo IIB.

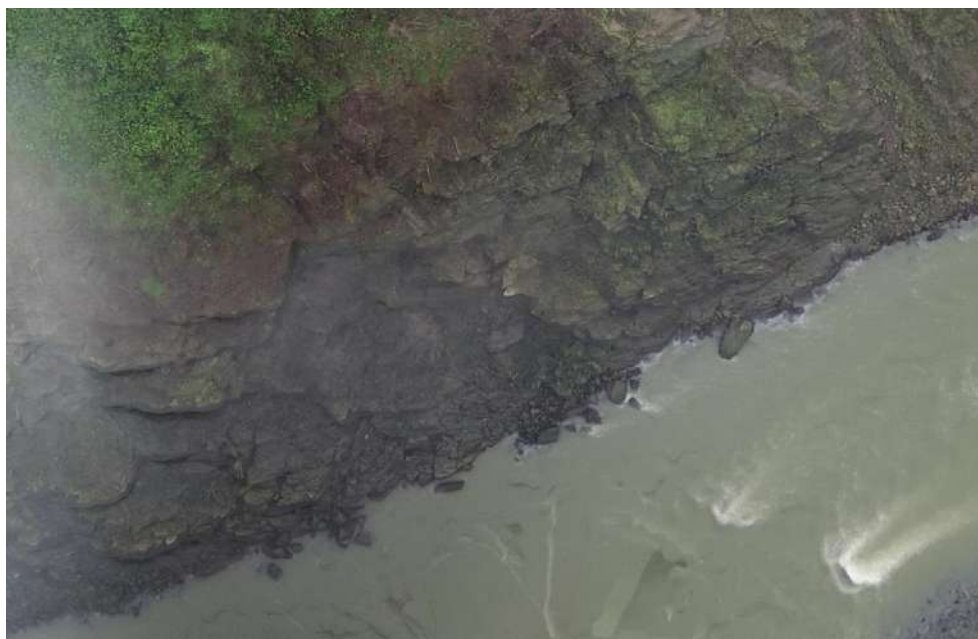
Figura 2-144 Presencia de roca con horizonte de meteorización IIB en la parte media y baja del talud (noviembre 2020).

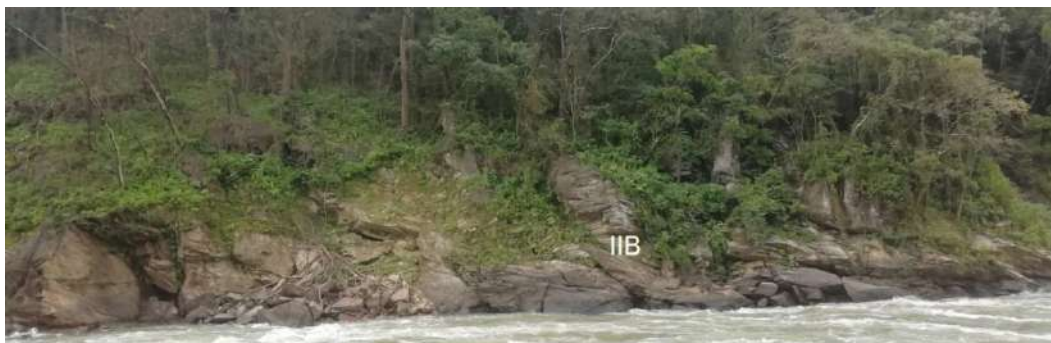
Fotografía 2-1 Horizonte IIB en la ladera izquierda del río Cauca, sector de descarga de la Central, tomada en octubre de 2019.

Superficialmente, desde el borde de la capa de agua y unos 20 m en promedio por encima de esta se presenta la roca poco meteorizada (horizonte IIB), dura, con alteración restringida a las paredes de las discontinuidades, representada por pátinas de óxidos principalmente (Fotografía 2-1). Por encima de ésta se presenta la roca moderadamente meteorizada (horizonte IIA), caracterizada por la elevada oxidación y rellenos de suelos limosos o arenosos entre las paredes de las discontinuidades (Fotografía 2-2).

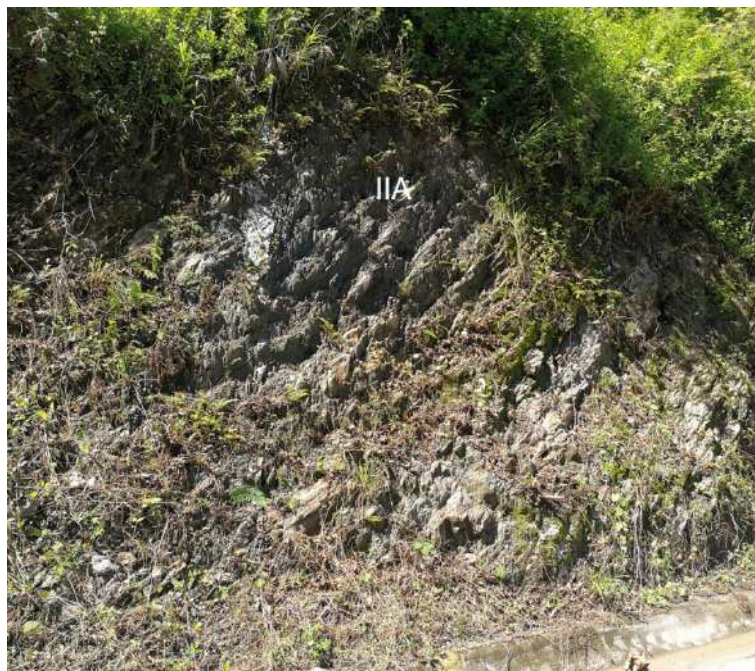
Fotografía 2-2 Horizonte IIA en la margen derecha del río Cauca, vía Puerto Valdivia – Sitio de Presa, sector quebrada Ticuitá, tomada en octubre de 2019.

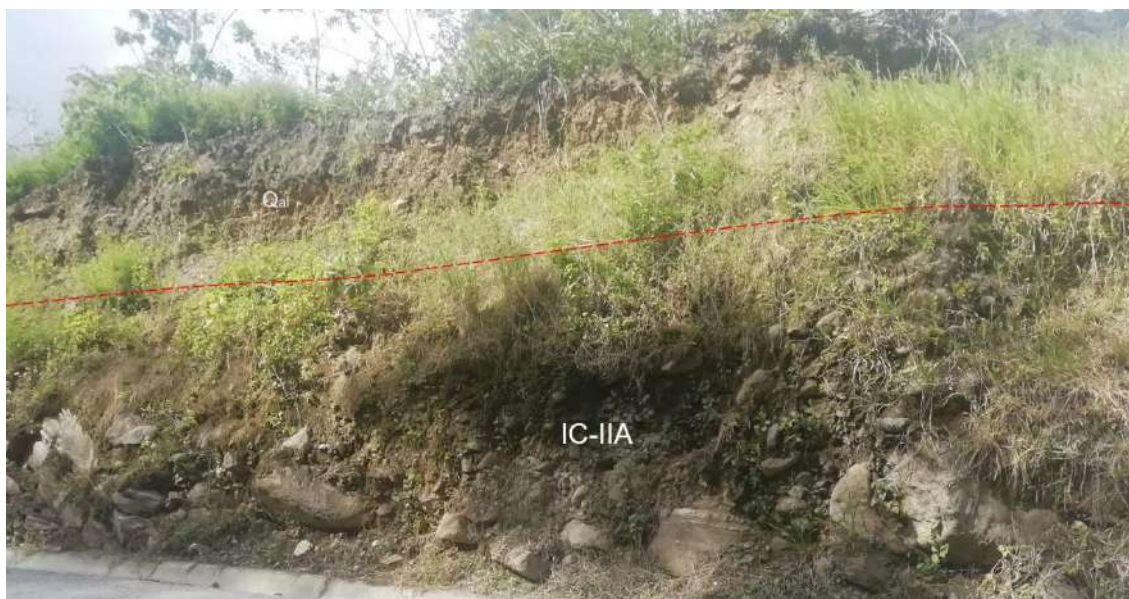
Fotografía 2-3 Horizonte IC-IIA en la margen derecha del río Cauca, vía Puerto Valdivia – Sitio de Presa, sector quebrada Ticuitá, tomada en octubre de 2019.

En ese mismo orden, se encuentra suprayaciendo al horizonte IIA, la transición suelo-roca (horizonte IC-IIA), que se caracteriza por ser un horizonte en extremo heterogéneo, correspondiente a abundantes bloques de roca, angulosos y de hasta 0,6 m de diámetro en medio de una limitada matriz de suelos limo-arenosos amarillento a gris amarillento, con espesores máximos hacia la margen izquierda que oscilan entre los 8,0 m y 10,0 m de profundidad (Fotografía 2-3). Sin embargo, la continuidad lateral de este horizonte es irregular, pudiendo estar ausente en algunos sectores. Finalmente, el perfil de meteorización en ambas márgenes del río Cauca, en especial hacia la margen izquierda, está compuesto localmente por un horizonte residual (I-C), de carácter limoso a limo-arenoso, de color amarillento o gris amarillento con tonalidades rojizas, poco plástico y de blando a firme, el cual se restringe a la parte superior del perfil, con espesores de no más de un metro de profundidad y en gran parte de las vertientes puede estar ausente.

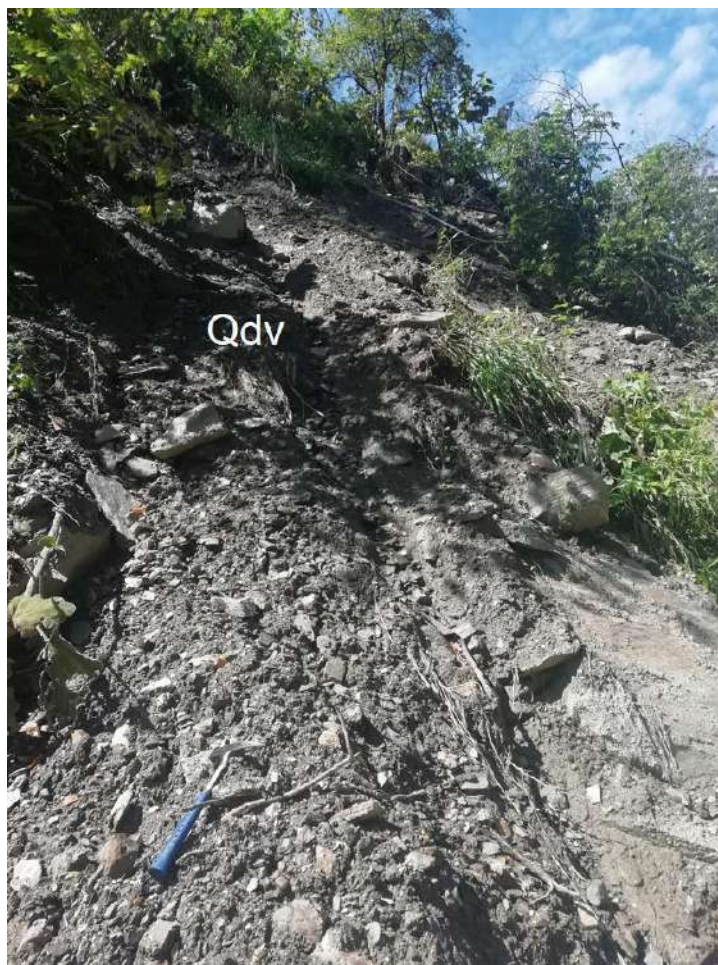
Fotografía 2-4 Depósito de vertiente en la margen derecha del río Cauca, sector quebrada Ticuitá, tomada en octubre de 2019.

diámetro. Los espesores de estos cuerpos dependen de las características de la zona donde se encuentren, es decir, la dimensión particular de cada depósito puede ser tan diversa en extensión y profundidad como la topografía lo permita (Fotografía 2-4):
