# PROYECTO HIDROELÉCTRICO ITUANGO - PHI

## PLAN DE GESTIÓN DEL RIESGO

#### 2.2.4 Caracterización y evaluación de las amenazas

**MARZO, 2022**

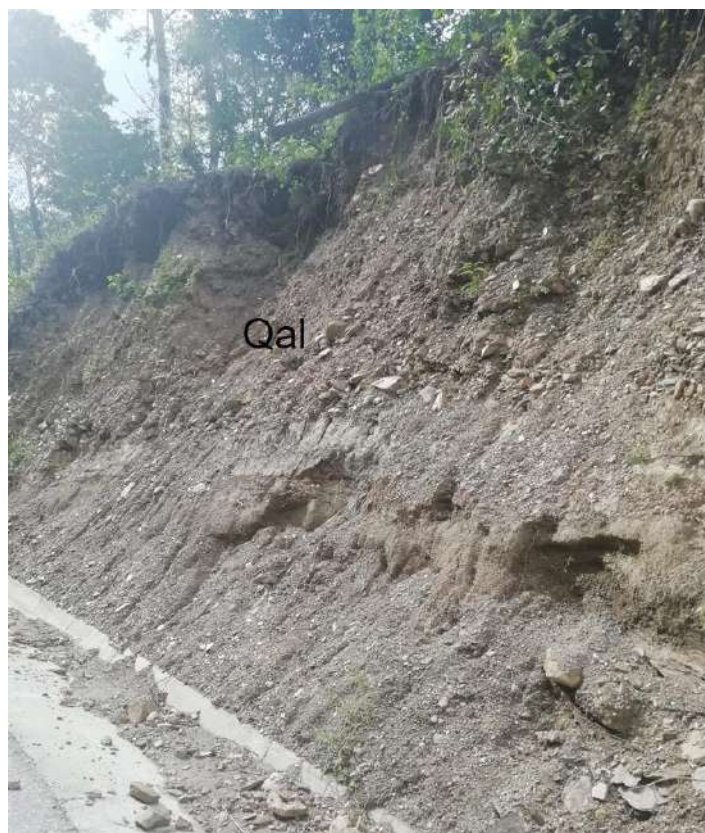
Fotografía 2-5 Depósito aluvial en la margen derecha del río Cauca, vía Puerto Valdivia – Sitio de Presa, sector quebrada Ticuitá, tomada en octubre de 2019.

Los depósitos aluviales están conformados por secuencias de materiales arenosos intercalados con bloques y cantos, embebidos en una matriz gravo – arenosa. Generalmente presentan espesor variable entre 10 y 30 m, bajo grado de consolidación y muy permeables. Este tipo de depósitos se identificaron localmente como terrazas colgadas en ambas márgenes del río Cauca y hacia la confluencia de algunas quebradas con este mismo río hacia la margen izquierda principalmente, distribuidos de manera aleatoria, donde las condiciones geomorfológicas permitieron su acumulación (Fotografía 2-5).

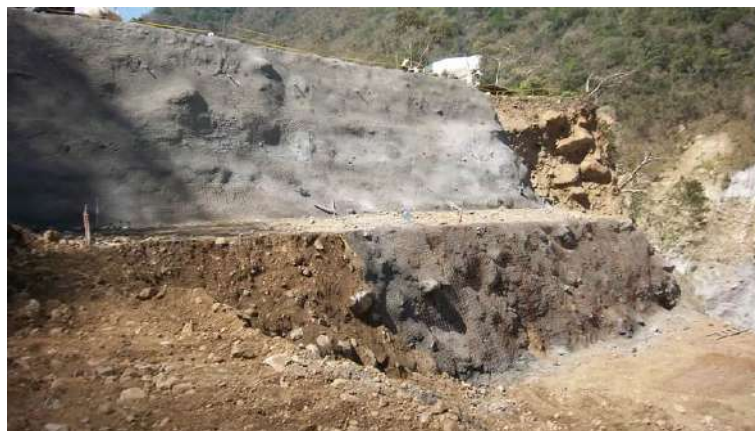
Fotografía 2-6 Conformación de taludes en material aluviotorrencial a la salida de los túneles de desviación, tomada en febrero de 2012.

Los depósitos fluvioaluviales están normalmente conformados por bloques y cantos que alcanzan órdenes métricos, embebidos en matriz arenosa a limo-arenosa, con un grado de consolidación bajo a medio que envuelve bloques rocosos heterométricos, con tamaños hasta de 3,0 m, y gran variedad litológica, registrándose la presencia de basaltos, serpentinitas, gneises y esquistos, entre los más recurrentes. Su génesis está asociada a la influencia de la gravedad y el agua, cuya generación es favorecida por el típico paisaje de montaña escarpada que caracteriza la región. Dentro de este tipo de depósitos debe resaltarse el depósito aluvioaluvial localizado al frente de la desembocadura del río Ituango, de influencia en el diseño y removido parcialmente por las obras de los portales de salida de los túneles de desviación (Fotografía 2-6), del pozo de disipación del vertedero y de los portales de salida de los túneles de descarga donde se pudo constatar una presencia remanente del material acumulado por arrastre.

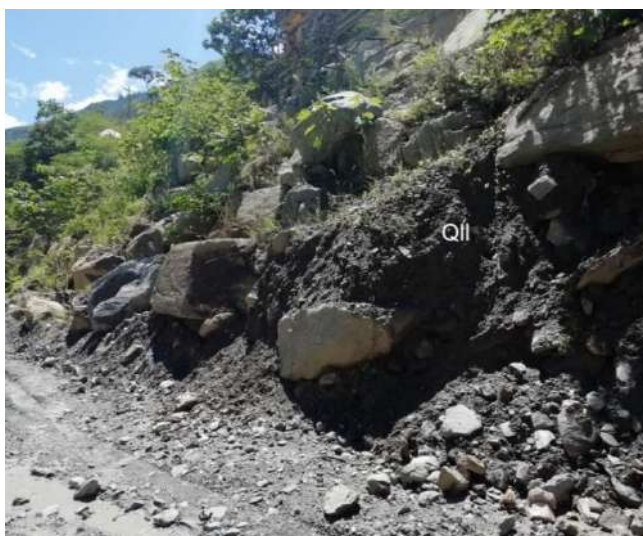
Fotografía 2-7 Lleno antrópico en la margen derecha del río Cauca, sector de descarga de la Central, tomada en octubre de 2019.

Son el producto de la acumulación heterogénea de materiales gruesos y finogranulares o de algún tamaño en particular, sobrante de las excavaciones en el contexto del proyecto; los cuales se han dispuesto en los sitios que requerían adecuación para ganar espacios en ciertas obras o instalaciones. En ese sentido, se encuentran en cercanías de las obras como vías y plazoletas del proyecto, por encima del nivel del río y generalmente por debajo de la vía a la plazoleta de descargas (Fotografía 2-7) y/o la vía Puerto Valdivia – Sitio de Presa.

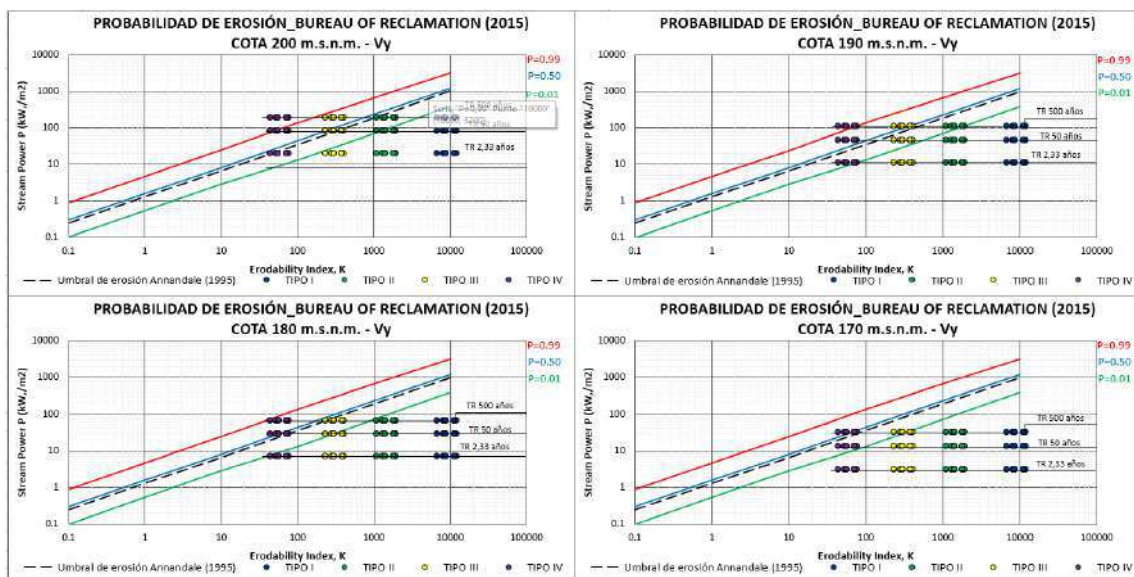
Figura 2-152 Probabilidad de erosión en el cuenco por cota y tipo de GSI para diferentes crecientes de diseño.

En la cota 200 m s.n.m. donde quedó la excavación, la probabilidad de erosión es moderada para la creciente con período de retorno de 500 años. Si el cuenco se socava y alcanza la cota 190 m s.n.m., la probabilidad de socavación es baja para la misma creciente y si se alcanza la cota 170 m s.n.m. la probabilidad de socavación será baja.

Estos resultados se muestran en la Figura 2-152.

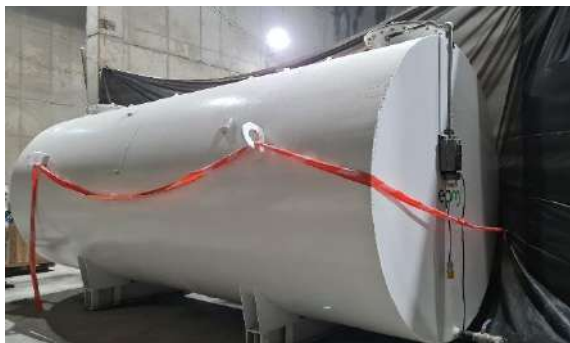
Fotografía 2-8 Tanque de almacenamiento de 30.000 litros.

En la zona norte de la caverna de transformadores se almacenará de forma temporal (hasta la puesta en servicio de los transformadores) 2 tipos de aceite dieléctrico que cuentan con las características físicas y químicas descritas en la Tabla 2-44. El almacenamiento se llevará a cabo en un tanque confinado con capacidad de 30.000 litros mientras se realiza el proceso de ensamble de transformadores en cada una de las 24 celdas dispuestas para ello. Adicionalmente, se tendrá en reserva máximo 130 canecas cilíndricas de aceite de capacidad de 55 galones que corresponde a la cantidad necesaria para un transformador, por lo tanto, en total se almacenarán 57.065,7 litros de aceite en la zona (Fotografía 2-8 y Fotografía 2-9).

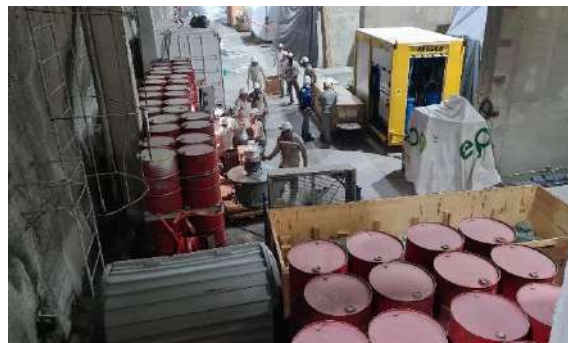
Fotografía 2-9 Almacenamiento de canecas de aceite.

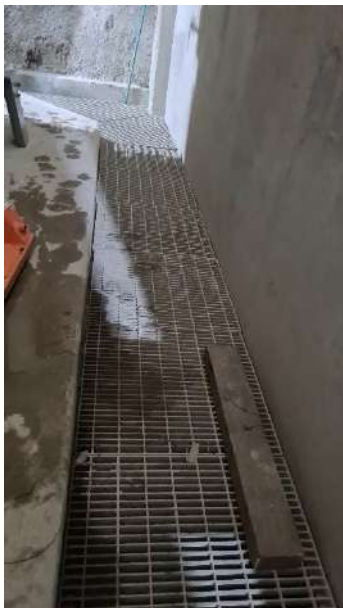
Fotografía 2-10 Cárcamos perimetrales.

- Cárcamos perimetrales: Cada una de las 24 celdas para los transformadores cuenta con un cárcamo perimetral, los cuales conectan internamente por medio de tubería y conducen los eventuales derrames a unas piscinas donde se realiza el tratamiento y separación de aceite (Fotografía 2-10).

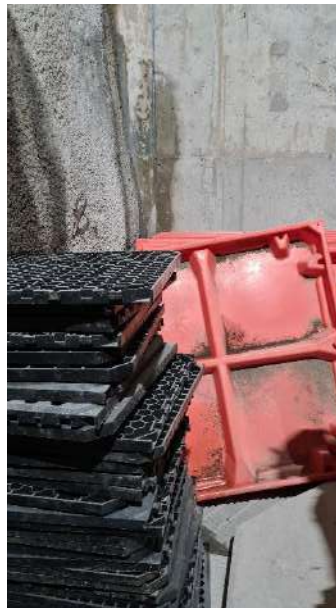
Fotografía 2-11 Estibas contenedoras.

- Estibas contenedoras: Se tiene alrededor de 15 estibas contenedoras para transportar los bidones de aceite hacia el tanque de almacenamiento, las cuales permiten recoger algún tipo de derrame ocasionado en esta actividad (Fotografía 2-11).
- Kit de derrames: Se cuenta con 3 kits de derrames compuestos por material absorbente granulado, pala antichispa, bolsas, guantes (Fotografía 2-12).
- Máquina de tratamiento para la separación de aceite: En caso de que se presenten derrames menores de aceite que lleguen a los cárcamos antes de conectar con las piscinas de tratamiento, estos se recogen y se tratan en una en una máquina con capacidad de 5000 litros, con el fin de recuperar el producto para su reutilización (Fotografía 2-13).
- Acoples grafados en las mangueras para evitar que se revienten.
- Sistema de cierre rápido en las mangueras.
- Flautas en las válvulas.

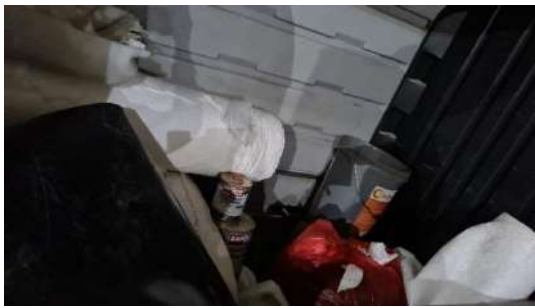
Fotografía 2-12 Kit de derrames.

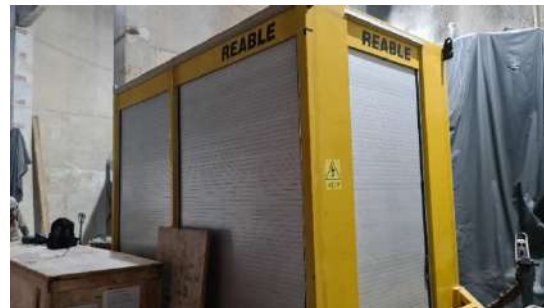
Fotografía 2-13 Máquina para recuperación de aceite.

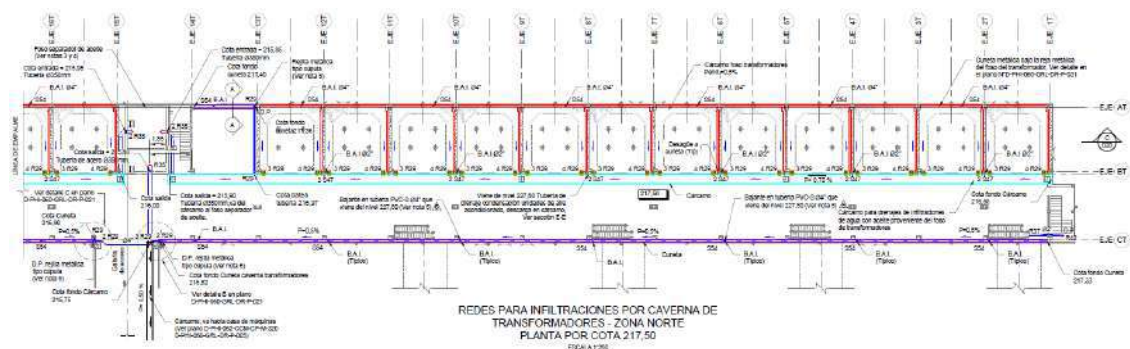
Figura 2-160 Redes para infiltraciones en la zona norte de la caverna de transformadores (Plano D-PHI-060-GRL-DR-P-015).

Aunque se cuenta con las medidas para la mitigación de derrames, se evidencia el riesgo de afectación al recurso hídrico (aguas de infiltración) en caso de un derrame de gran magnitud. Además, se puede observar que posterior a la zona de almacenamiento de aceite, se encuentra una cuneta con pendiente de 0,5% para el drenaje de infiltraciones como se observa en la Figura 2-160, esta conduce, hacia un foso de bombeo localizado en la casa de máquinas, donde de ser necesario, se implantaría un sistema de recolección (desnatado) y manejo de bombeo, con el fin de evitar que los aceites digan afectando la zona aguas abajo del sitio de bombeo.

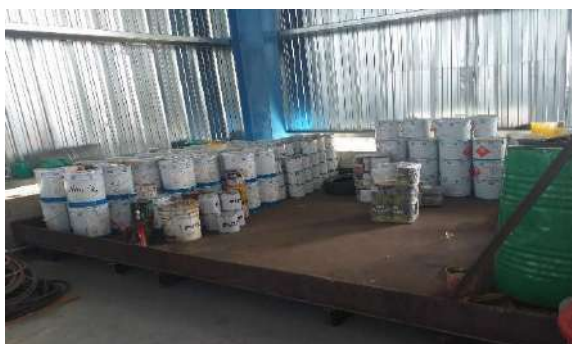
Fotografía 2-14 Dique de contención zona interna

y una válvula de paso, las cuales permiten recoger las sustancias en caso de que se genere algún derrame sobre el dique de contención (Fotografía 2-14).

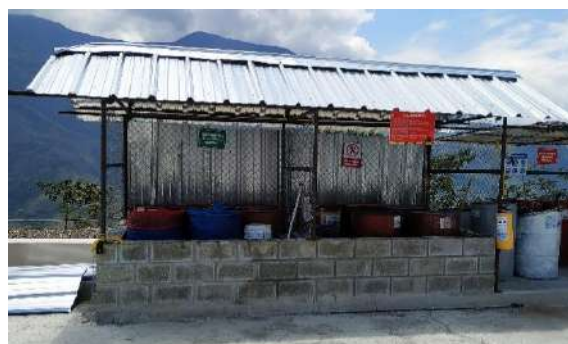
Fotografía 2-15 Dique de contención zona externa

En la zona exterior al taller, se cuenta con un acopio de aceites industriales y grasas lubricantes en una cantidad aproximada de 0,83 m<sup>3</sup>, usados para la maquinaria presente en el taller (*telehandler* y grúa). Estos aceites están ubicados dentro de un dique de contención para derrames con dimensiones de 1,80 m de ancho, 1,60 m largo y una altura de 0,80 m, teniendo una capacidad de 2,30 m<sup>3</sup>. El dique está construido en bloques de concreto y malla eslabonada (Fotografía 2-15), y además, cuenta con un punto de drenaje el cual conduce el flujo a una trampa de aceites elaborada en concreto con capacidad de 0,036 m<sup>3</sup>.

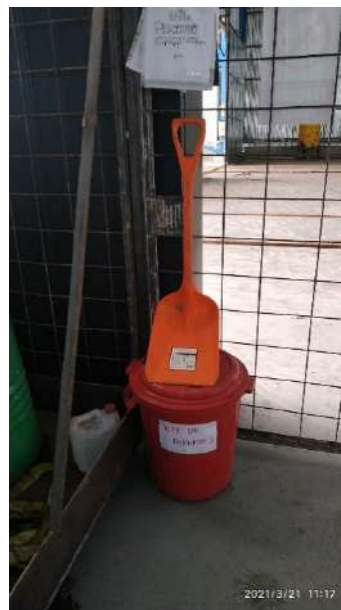
Fotografía 2-17 kit de derrames.

En el taller se cuenta adicionalmente con 2 kits de derrames compuestos por material absorbente granulado, pala antichispa, bolsas, guantes (Fotografía 2-17).

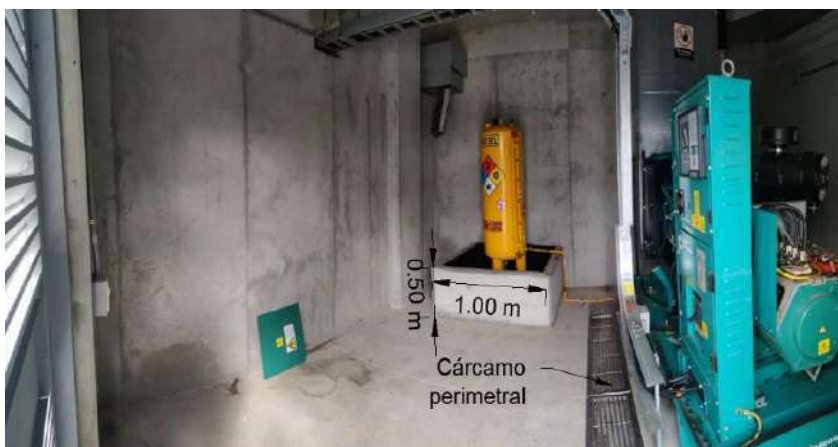
En la base militar se tiene un tanque de combustible Diésel de 60 galones, como sustancia química propensa a derrame, la cual es utilizada como combustible para la planta de generación de energía que respalda el suministro eléctrico en caso de que el servicio convencional presente cortes (Fotografía 2-18).

- Dique de contención: el tanque de combustible de 60 galones cuenta con un dique de contención de derrames de dimensiones 1,0 m x 1,0 m con una profundidad de 0,5 m, el cual es capaz de contener un volumen 2 veces mayor al volumen contenido en el tanque de combustible.
- Cárcamo perimetral: la planta diésel está delimitada por un cárcamo perimetral el cual recolecta y direcciona los posibles derrames hacia la trampa de aceites.

Fotografía 2-18 Planta diésel y tanque de almacenamiento.

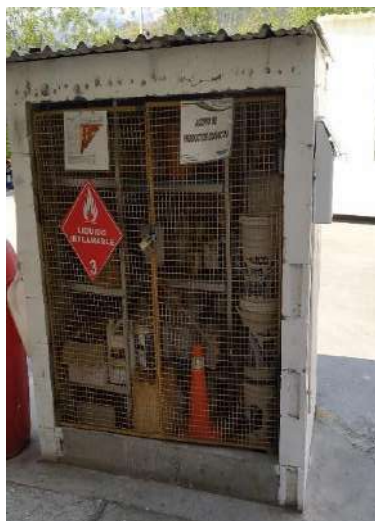
- El primero de estos acopios se encuentra cercano al casino del campamento, sitio donde se tiene almacenado pinturas y anticorrosivos implementados en las labores de mantenimiento locativo del campamento. Este acopio tiene almacenado aproximadamente  $0,15 \text{ m}^3$  de estas sustancias y está dotado con un dique de contención con una capacidad de almacenamiento de  $0,22 \text{ m}^3$ , lo que indica una condición segura al momento de contener un eventual derrame en el sitio, evitando de esta manera el desplazamiento de estas sustancias hacia las fuentes hídricas cercanas (Fotografía 2-19).

Fotografía 2-19 Dique de contención zona casino.

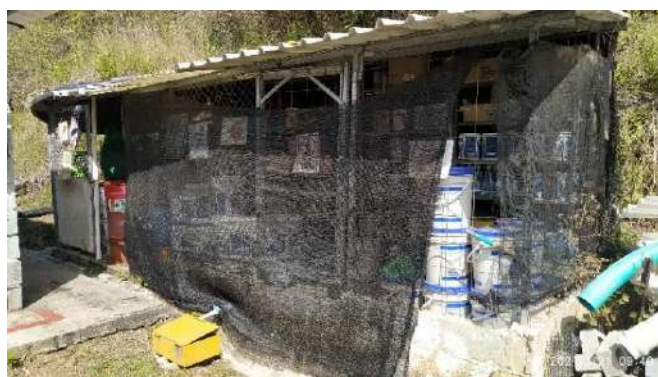
- El segundo sitio se encuentra ubicado en la parte superior del campamento, sobre el costado derecho de la vía en sentido ascendente. El sitio está dotado por un dique de contención de derrames construido en bloques de concreto y encerrado en malla eslabonada, con una capacidad máxima de almacenamiento de  $0,84 \text{ m}^3$ , y además, cuenta con una trampa de aceites con capacidad de  $0,032 \text{ m}^3$ , lo cual, permite la recolección de algún tipo de sustancia en caso de un eventual derrame sobre el dique. En este punto se encuentran almacenado varios tipos de pintura, esmalte y limpiavidrios, en una cantidad aproximada de  $0,66 \text{ m}^3$ ; volumen inferior a la capacidad máxima del dique, lo cual garantiza que las sustancias almacenadas quedaran contenidas en caso de un derrame masivo en el sitio, evitando de esta manera que se afecten las fuentes hídricas cercanas al sitio (Fotografía 2-20).

Fotografía 2-20 Dique de contención, zona superior del campamento.

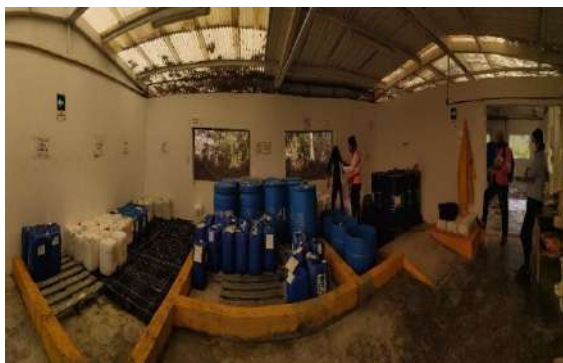
- El tercer acopio, también se encuentra ubicado en la parte superior del campamento, contiguo al segundo acopio. En este, se tienen almacenado productos de limpieza y aseo como: soda caustica, detergentes, desinfectantes, cloro, ácido paracetico, glicerina y ácido

sulfónico, para el suministro de todo el campamento. Este sitio cuenta con diques de contención para cada sustancia almacenada (Fotografía 2-21).

Fotografía 2-21 Dique de contención, productos de aseo y limpieza

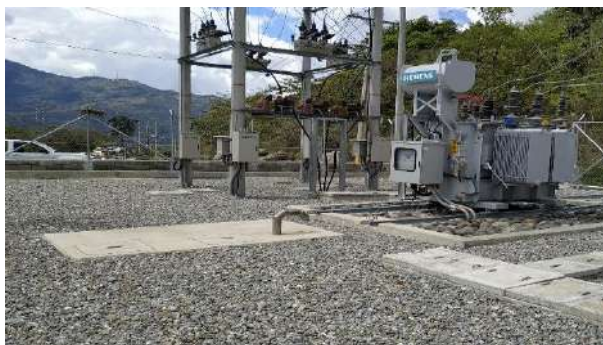
En la subestación Villa Luz se tiene 1 transformador reductor en operación, el cual almacena 3.337 litros de aceite inhibido (dieléctrico) para su funcionamiento (Fotografía 2-22). Este transformador se encuentra ubicado dentro de su respectivo foso de recolección de aceites y cuenta con una trampa para la retención de los aceites en caso de un eventual derrame de este aceite. El sistema de retención tiene una capacidad de almacenamiento de 10,19 m<sup>3</sup>, lo cual supera ampliamente el volumen de aceite que se emplea en el sitio (Figura 2-161). La zona circundante a la subestación se encuentra dotada de una cuneta perimetral, la cual recoge las aguas de esorrentía del sitio en cuestión.

Fotografía 2-22 Transformador reductor.

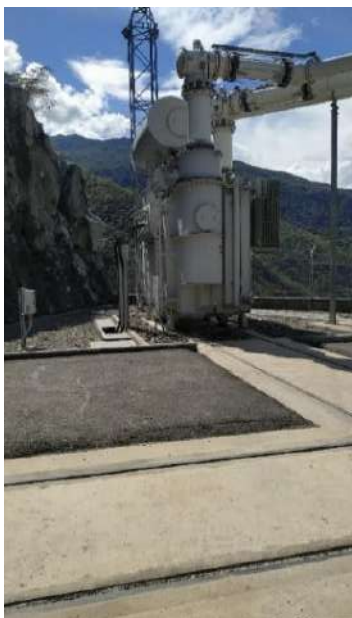
Para este sitio se identificaron 2 puntos propensos a derrames. El primero se asocia a un transformador de potencia, el cual almacena 29.000 litros de aceite nafténico. Este transformador está ubicado dentro de su respectivo foso, el cual, tiene como función, la recolección de aceite en caso de que se genere algún derrame, además, tiene incluida una trampa de aceite que cuenta con una capacidad de 32,26 m<sup>3</sup> (Fotografía 2-23), por lo tanto, se tiene una capacidad de retención superior al volumen almacenado, permitiendo retener la totalidad de la sustancia sin ningún inconveniente y evitando la afectación de las fuentes hídricas cercanas a la zona. El segundo punto, corresponde a una planta Diesel de respaldo, para el suministro de energía en caso de que se genere un corte en el suministro convencional. La planta cuenta con un tanque para el suministro del combustible de 300 galones, el cual, está ubicado en un dique de contención de derrames con su respectiva trampa de aceites con capacidad de 0,96 m<sup>3</sup> (Fotografía 2-24 y Fotografía 2-25).

Fotografía 2-23  
Transformador de  
potencia.

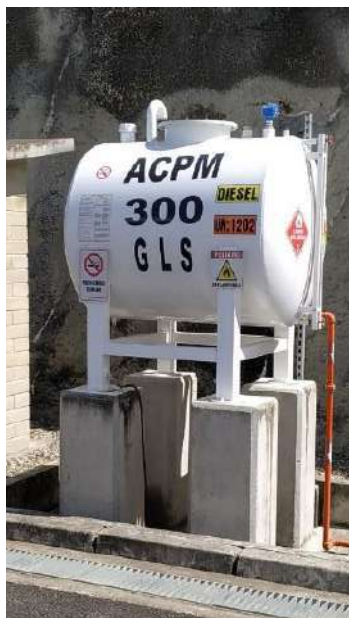
Fotografía 2-24 Tanque de  
almacenamiento de diésel.

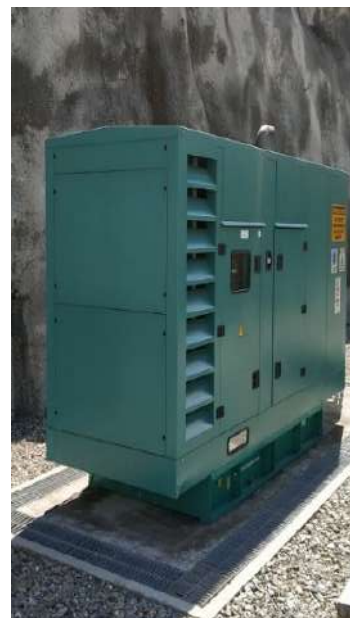
Fotografía 2-25 Planta diésel.

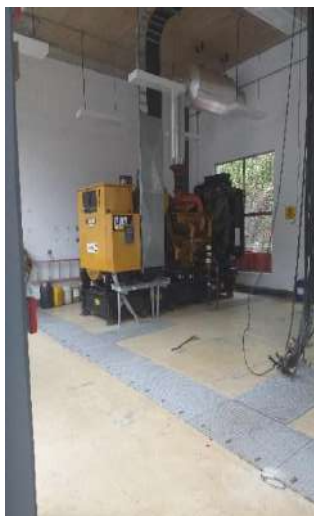
El campamento Tacui- Cuni cuenta con una planta para la generación de energía, la cual es utilizada como respaldo al momento de que el suministro de energía eléctrica presente cortes o fallas en su operación. La planta está provista con un tanque para el almacenamiento y suministro de diésel, dicho tanque se encuentra embebido en el suelo con una capacidad de almacenamiento máxima de 10.000 galones, capacidad de la cual solo se dispone del 50%. El tanque cuenta con un cárcamo perimetral en la losa superior, el cual se encarga de recolectar y direccionar cualquier tipo de derrame generado en el momento de llenado del tanque, dirigiendo la sustancia hacia la trampa de aceites dispuesta para esto.

Fotografía 2-26 Planta diésel campamento Tacuí-Cuní.

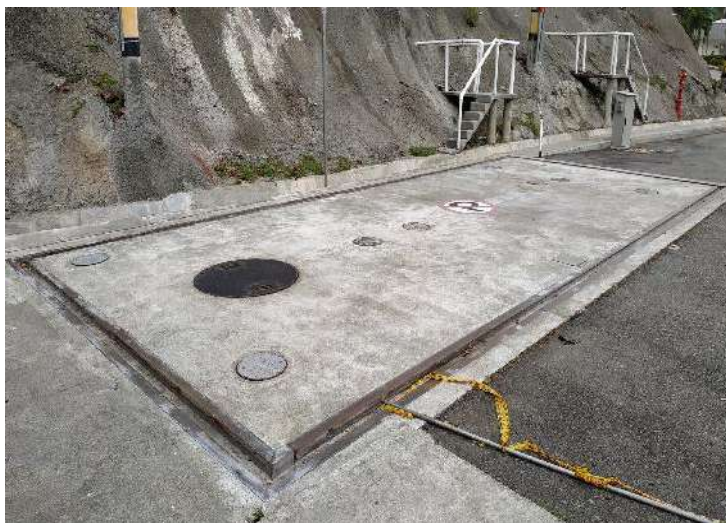
Fotografía 2-27 Tanque de almacenamiento diésel.

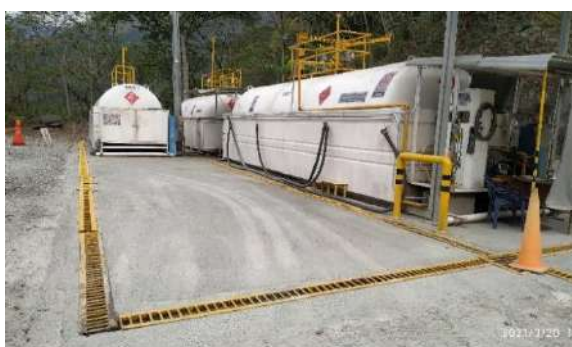
Para la estación de combustible se tiene tres tanques para el almacenamiento y distribución de diésel, dos de estos tanques tienen una capacidad de 12.500 galones y el tercer tanque cuenta con una capacidad de 10.000 galones, para un total de 35.000 galones (Fotografía 2-28). Los tanques están rodeados por un cárcamo perimetral, el cual conduce el flujo de un posible derrame hacia tres trampas para aceites, las cuales tienen capacidad de 1,0 m<sup>3</sup> cada una; adicionalmente se cuenta con un dique para el almacenamiento de los residuos retenidos en las trampas de aceite, en caso de que las trampas estén al límite de su capacidad de almacenamiento (Fotografía 2-29).

Fotografía 2-28 Estación de combustible, tanques de almacenamiento.

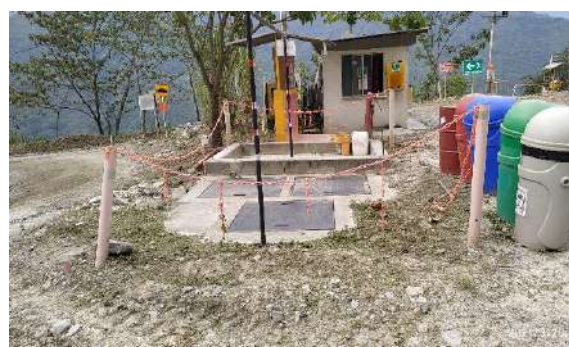
Fotografía 2-29 Trampas de aceite.

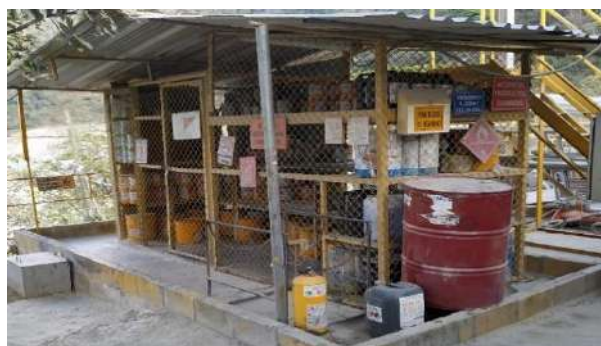
- El primer sitio de acopio dispone de un dique para la contención de derrames, con un volumen de almacenamiento máximo de 1,22 m<sup>3</sup> y las sustancias almacenadas en esa zona, cuentan con un volumen aproximado de 0,66 m<sup>3</sup>, indicando que el dique tiene la capacidad suficiente para la contención de un derrame masivo. El sitio cuenta adicionalmente con su respectivo kit antiderrames compuesto de material absorbente granulado, pala antichispa, bolsas y guantes (Fotografía 2-30).

Fotografía 2-30 Dique de contención, acopio 1.

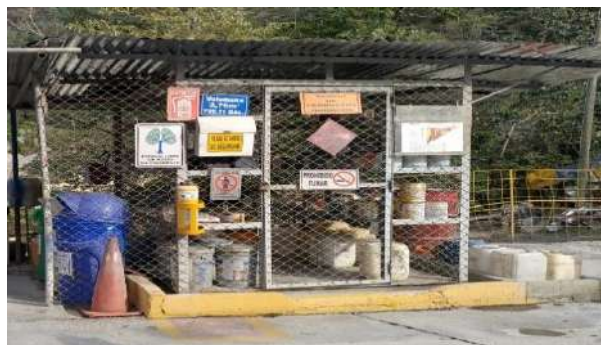
- El segundo punto de acopio cuenta con un dique para la contención de derrames con un volumen de almacenamiento máximo de 2,76 m<sup>3</sup>, y el volumen de las sustancias almacenadas en el sitio es de aproximadamente 0,77 m<sup>3</sup>, indicando que el dique tiene la capacidad suficiente para la contención de las sustancias en caso de que se genere un eventual derrame en forma masiva. También se cuenta con un kit antiderrames compuesto de material absorbente granulado, pala antichispa, bolsas y guantes (Fotografía 2-31).

Fotografía 2-31 Dique de contención, acopio 2.

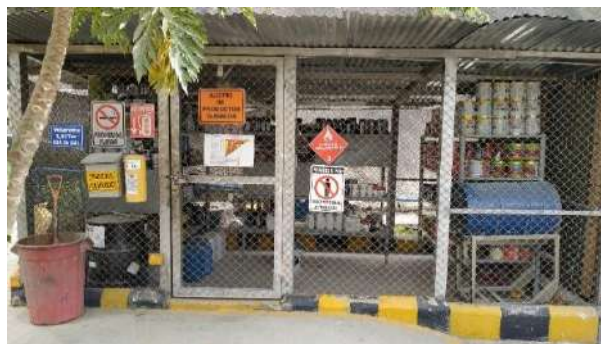
- El primer punto para el almacenamiento se encuentra sobre un dique que permite la contención de derrames, el cual, es construido por bloques de concreto y tiene una capacidad de 3,53 m<sup>3</sup>. Adicionalmente, cuenta con una trampa de grasas para la retención de líquidos en caso de un derrame en el sitio. En este lugar, se almacenan sustancias como: pinturas en aerosol y líquidas, esmaltes, disolventes, y resina, en una cantidad aproximadamente de 2,27 m<sup>3</sup> (Fotografía 2-32).

Fotografía 2-32 Acopio de pinturas, esmaltes, disolventes y resina.

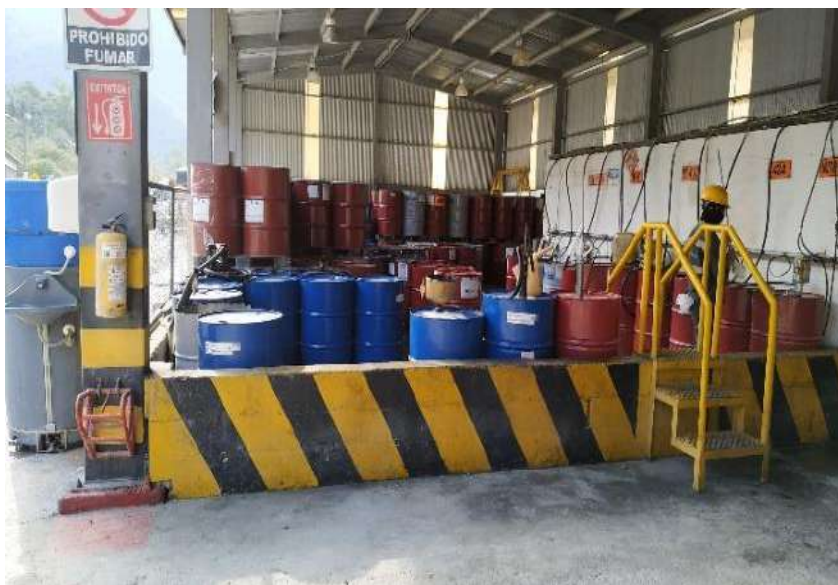
- El segundo punto, se encuentra sobre un dique de contención de derrames, construido en concreto, el cual cuenta con una capacidad de almacenamiento de 60 m<sup>3</sup>. Adicionalmente,

tiene una trampa de grasas para la recolección de aceites. En este sitio, se almacenan aceites y lubricantes industriales, mobil nuto68, mobil 424, mobil 80w90, mobil 10w, mobil 85w140, mobil HD30, mobil HD50, mobil 15w40 y mobil 80w140, en una cantidad aproximada de 52,67 m<sup>3</sup> (Fotografía 2-33).

Fotografía 2-33 Acopio de aceites y lubricantes.

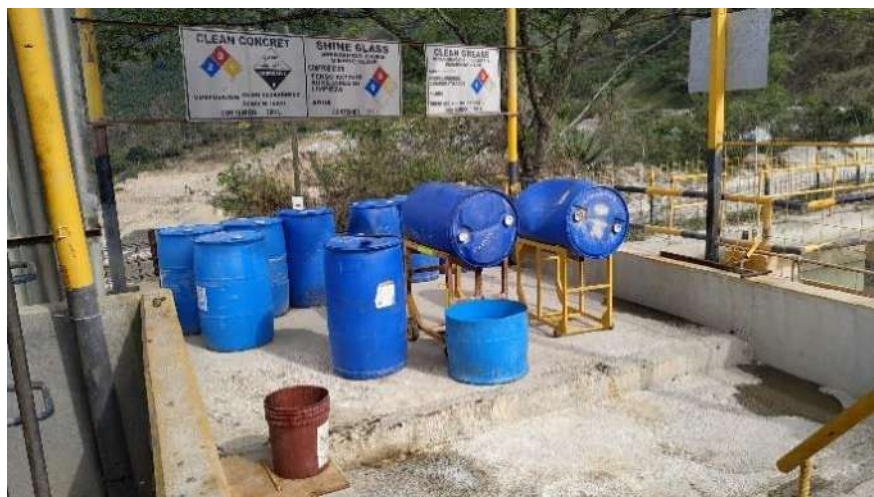
- El tercer punto, tiene almacenado: shampo para vehículos, limpiador de concreto y desengrasante industrial, en una cantidad aproximada igual a 0,60 m<sup>3</sup>, los cuales, son empleados para el mantenimiento y limpieza de toda la maquinaria. Estas sustancias cuentan con un dique para la contención de derrames, con una capacidad aproximada de 1,58 m<sup>3</sup>, superando el volumen almacenado en el sitio, por lo cual se considera una probabilidad nula de afectación al recurso hídrico en la zona (Fotografía 2-34).

Fotografía 2-34 Acopio de shampoo, limpiador de concreto y desengrasante.

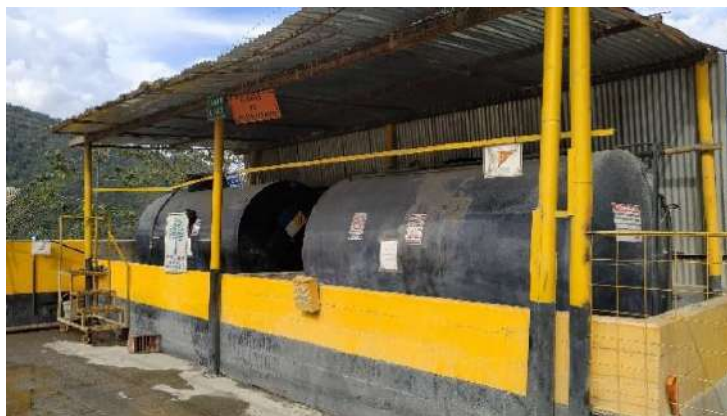
- En el cuarto acopio se tienen dos tanques con capacidad de almacenamiento de 11,1 m<sup>3</sup> y 10,1 m<sup>3</sup> para disponer los aceites usados que se generan en el sitio. Estos tanques se encuentran sobre un dique de contención de derrames con capacidad de 32,7 m<sup>3</sup>, volumen suficiente para anular posibles afectaciones al recurso hídrico en la zona (Fotografía 2-35).

Fotografía 2-35 Acopio de aceites usados.

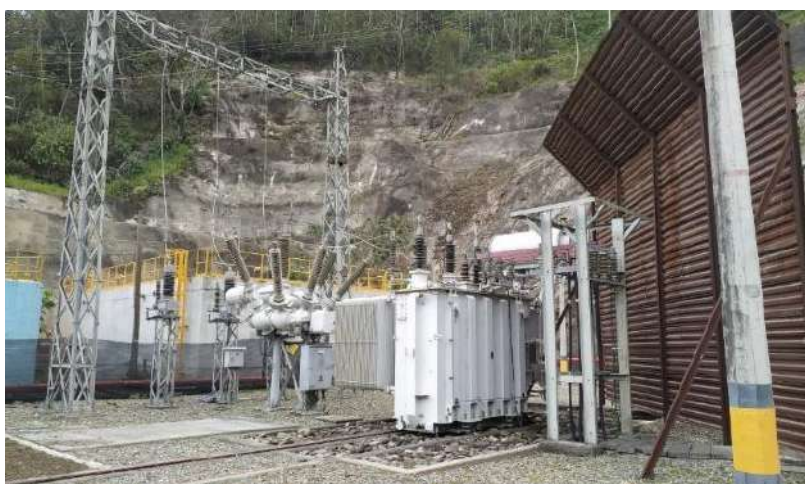
La subestación que se encuentra en la plazoleta de ingreso a casa de máquinas cuenta con un transformador trifásico en aceite con 9.600 litros de esta sustancia para su funcionamiento. Este transformador se encuentra ubicado dentro de un foso de recolección de aceite con su respectiva trampa para la retención de estos aceites, la cual cuenta con capacidad suficiente para anular posibles afectaciones al recurso hídrico en la zona en caso de que se genere algún derrame (Fotografía 2-36). El sitio cuenta además con un cárcamo perimetral para la recolección de aguas de escurrentía.

Fotografía 2-36 Transformador trifásico.

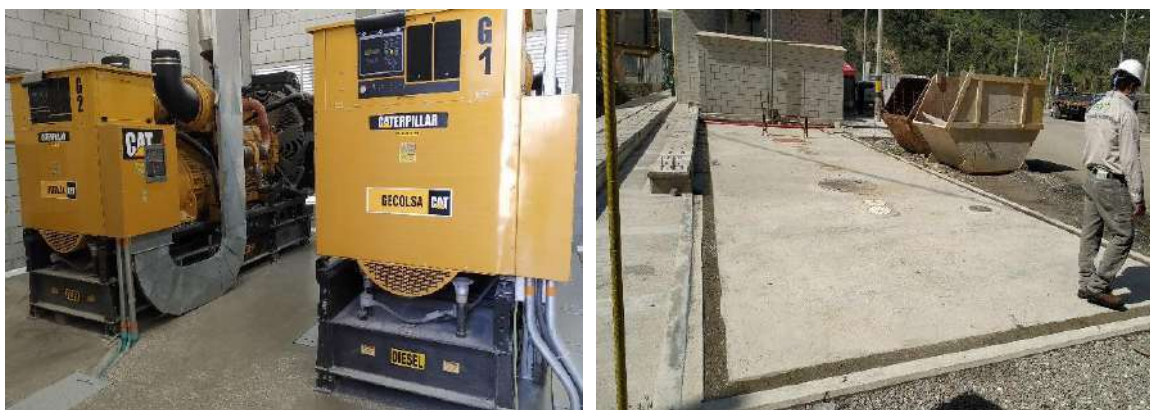
En la plazoleta de ingreso a casa de máquinas se encuentran instaladas dos plantas Diésel para la generación de energía, las cuales funcionan como respaldo para el suministro eléctrico en caso de que el servicio convencional presente cortes o fallas en su operación (Fotografía 2-37). Estas dos plantas tienen un tanque para el almacenamiento y suministro de diésel embebido en el suelo, con una capacidad máxima de 10.000 galones. El tanque se opera normalmente con el 50% de la capacidad. Además esta zona cuenta con un cárcamo perimetral en la losa superior, el cual tiene como función la recolección y direccionamiento de cualquier tipo de derrame generado en el momento de llenado del tanque, dirigiendo la sustancia hacia la trampa de aceites dispuesta para esto (Fotografía 2-38).

Fotografía 2-37 Plantas diésel.

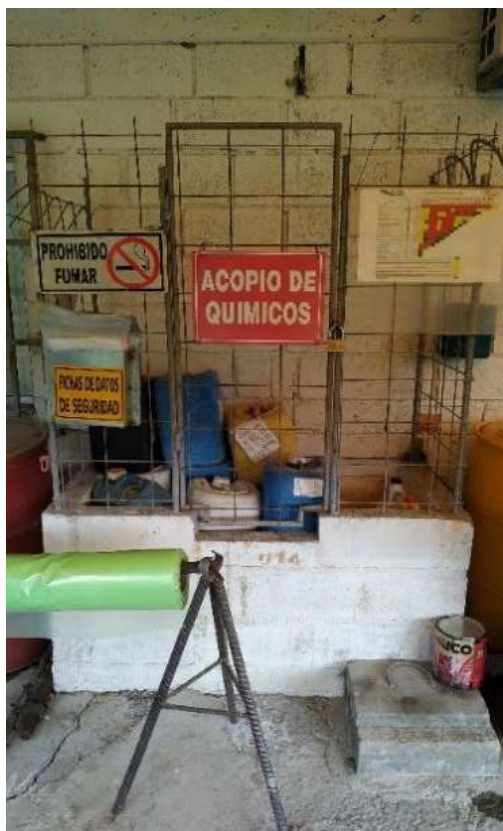
En el laboratorio de calidad, se identifica un punto de acopio para el almacenamiento de sustancias, el cual cuenta con un dique de contención de derrames con una capacidad de almacenamiento de 0,52 m<sup>3</sup>. En el sitio se encuentra almacenado separol (desmoldante de concreto) y sikaplast (superplastificante utilizado para la producción de concreto) en una cantidad de aproximadamente 0,20 m<sup>3</sup> (Fotografía 2-39). Adicionalmente, se cuenta con una trampa para la recolección de las sustancias en caso de que se presente un derrame en el sitio, y un kit antiderrame compuesto por material absorbente granulado, pala antichispa, bolsas y guantes (Fotografía 2-40).

Fotografía 2-39 Acopio de sustancias (Separol y sikaplast).

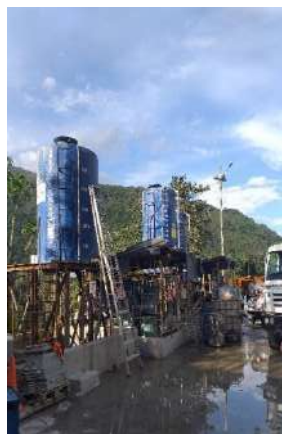
En el almacén de resinas, se identificaron 3 tanques para el almacenamiento de resina master roc 160. El primer y segundo tanque tienen una capacidad de almacenamiento de 8.000 litros cada uno, los cuales, se encuentran ubicados dentro de su respectivo dique para contención de derrames con una capacidad de 17,28 m<sup>3</sup>. El tercer tanque, tiene una capacidad de 6.000 litros, para el cual, se dispuso de un dique para la contención de los posibles derrames con una capacidad aproximada de 7,37 m<sup>3</sup>. Los diques cuentan con la capacidad suficiente para anular posibles afectaciones al recurso hídrico en la zona, en caso de que se genere algún derrame en el sitio (Fotografía 2-41).

Fotografía 2-41 Tanques de almacenamiento de resina.

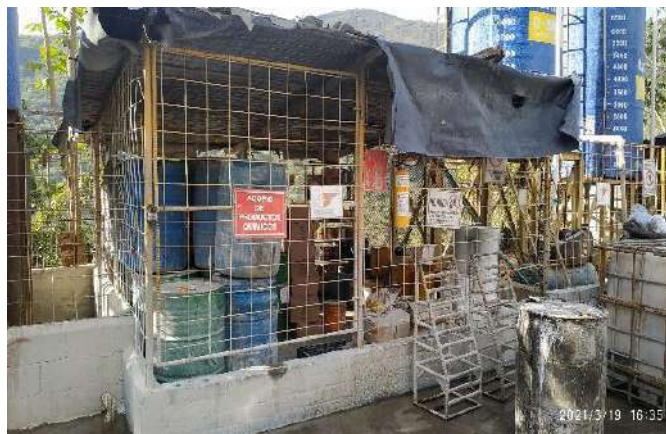
También se identificó un acopio para el almacenamiento de varias sustancias como pinturas, grasa, aditivos para el concreto y grasa industrial en una cantidad aproximada de 3,85 m<sup>3</sup> (Fotografía 2-42), este acopio también cuenta con su respectivo dique de contención de posibles derrames con una capacidad aproximada de 6,40 m<sup>3</sup>.

Fotografía 2-42 Acopio de almacenamiento general.

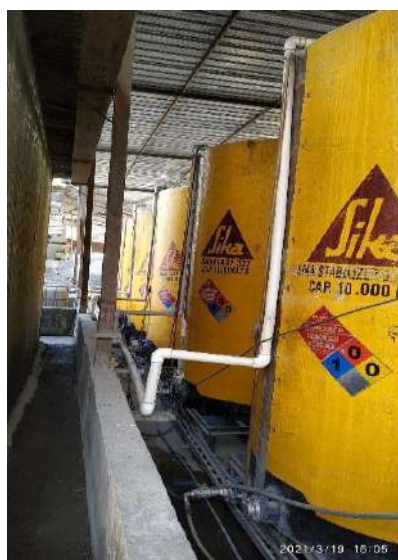
En la planta de concreto se encuentran almacenados aditivos para el concreto (sikastabilizar, sikaplast, sikatard, visocrete y eucomp 100). La cantidad almacenada de estas sustancias es de aproximadamente 63 m<sup>3</sup>, las cuales se encuentran almacenadas en silos con capacidad de 10.000 litros cada uno. Los silos se encuentran dentro de un dique principal de contención de derrames, el cual tiene una capacidad aproximada de 66,5 m<sup>3</sup> (Fotografía 2-43). Realizando una comparación entre el volumen de las sustancias almacenadas (63 m<sup>3</sup>) y la capacidad del dique (66,5 m<sup>3</sup>), se concluye que el dique cuenta con la capacidad suficiente de retención de las sustancias en caso de que se presente algún derrame masivo en el sitio y anulando las posibles afectaciones al recurso hídrico en la zona.

Fotografía 2-43 Dique de contención aditivos.

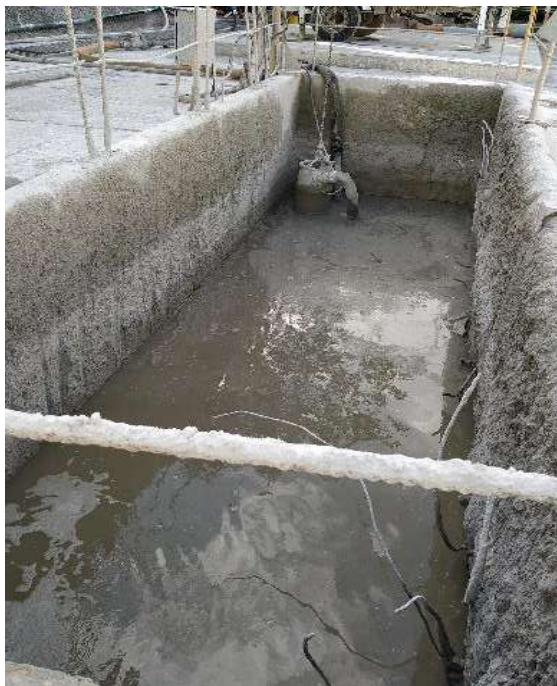
Fotografía 2-44 Tanque sedimentador planta de concretos.

La planta de concreto cuenta además con un sistema de drenaje perimetral, el cual se encarga de recoger todas las aguas que discurren en la zona y dirigir las hacia un tanque sedimentador (Fotografía 2-44) donde son almacenadas, y luego bombeadas al tanque de aguas industriales para ser reutilizadas en los procesos industriales de la planta.

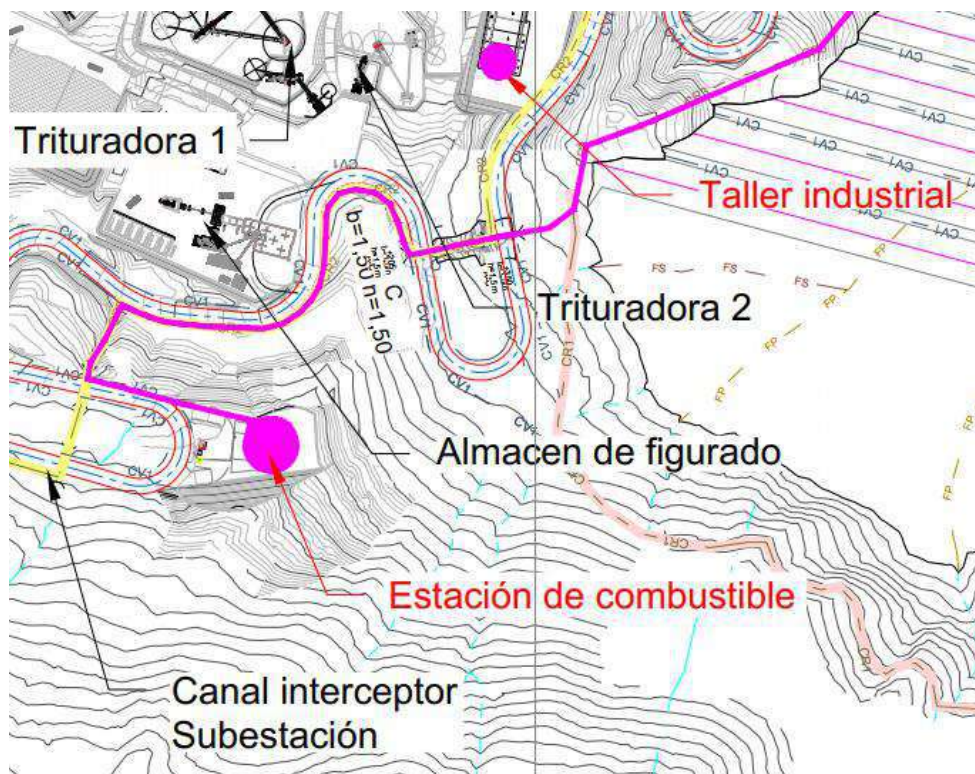
Figura 2-162 Ubicación del punto de derrame analizado.  
Fuente: Integral S.A., 2021.

La información recopilada en campo permitió identificar todos los puntos en el área del proyecto, con posibilidad de generar alguna afectación por derrames de sustancias. Sin embargo, el punto asociado a la estación de combustible se definió como el único que podría llegar a generar una real afectación, y que no presenta medidas de contención apropiadas para controlar todo el volumen almacenado. La Tabla 2-45 presenta un resumen de los puntos identificados en campo con posibilidad de generación de derrames. En el mismo sentido, se muestra la ubicación del punto de derrame en la estación de combustible, en la Figura 2-162.

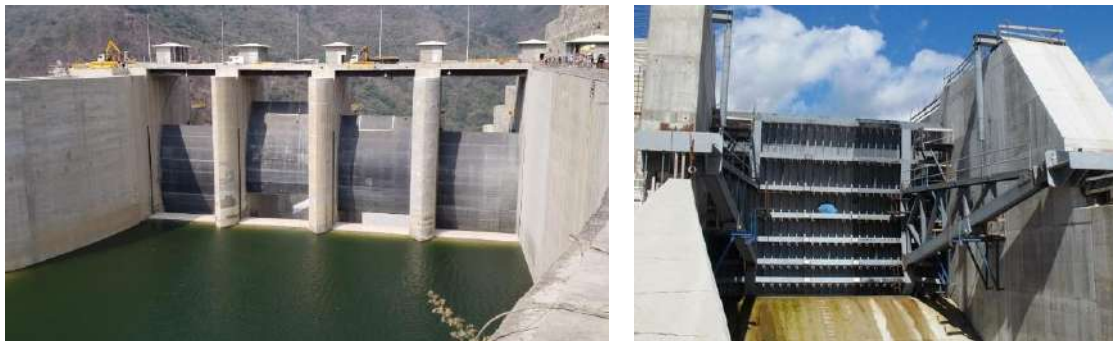
Figura 2-204 Compuertas radiales de vertedero - Vistas frontal y posterior.

En el caso de las compuertas radiales del vertedero (ver Figura 2-204) o de la descarga intermedia, una falla grave de este tipo podría ser la rotura de uno o de ambos brazos de soporte de la compuerta, o el desprendimiento de los muñones en el punto de anclaje o de

pivote de la compuerta que implicaría una caída parcial o total y un eventual arrastre de la misma por el caudal de descarga, o el desprendimiento de los servomotores de accionamiento que producirían igualmente una caída súbita de la compuerta y un cierre brusco de la misma.

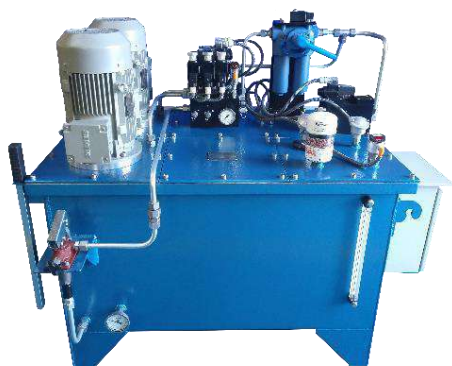
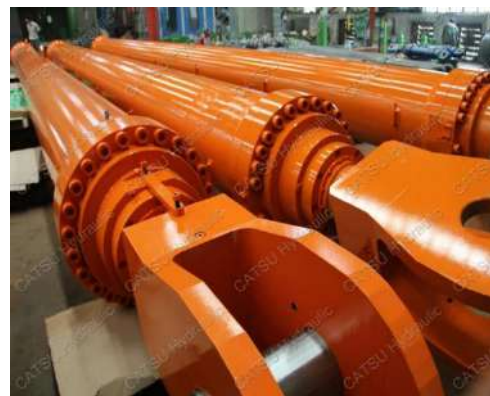
Figura 2-205 Unidades de aceite a presión y servomotores.

Una falla de tipo operacional se refiere, en general, a una falla de algunos de los sistemas de operación y control de las compuertas tales como una falla en los servomotores de accionamiento, o una falla en las unidades de aceite a presión o en alguno de sus componentes como las bombas, motores o válvulas de control, o una falla en las tuberías de suministro y/o retorno de aceite a presión, o una falla en los tableros o sistemas eléctricos o de instrumentación y control (ver Figura 2-205). Se asume que no hay roturas o daños graves de elementos (aunque podrían presentarse eventualmente por causas externas) y que se puede disponer normalmente de partes de repuesto suficientes para atender cualquier necesidad.

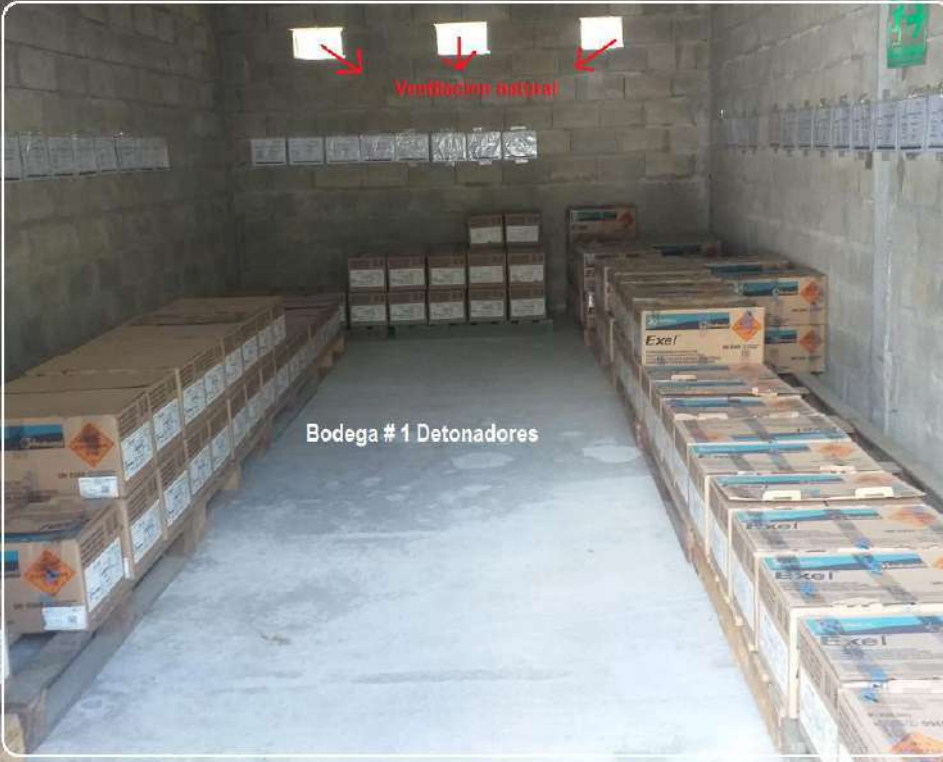
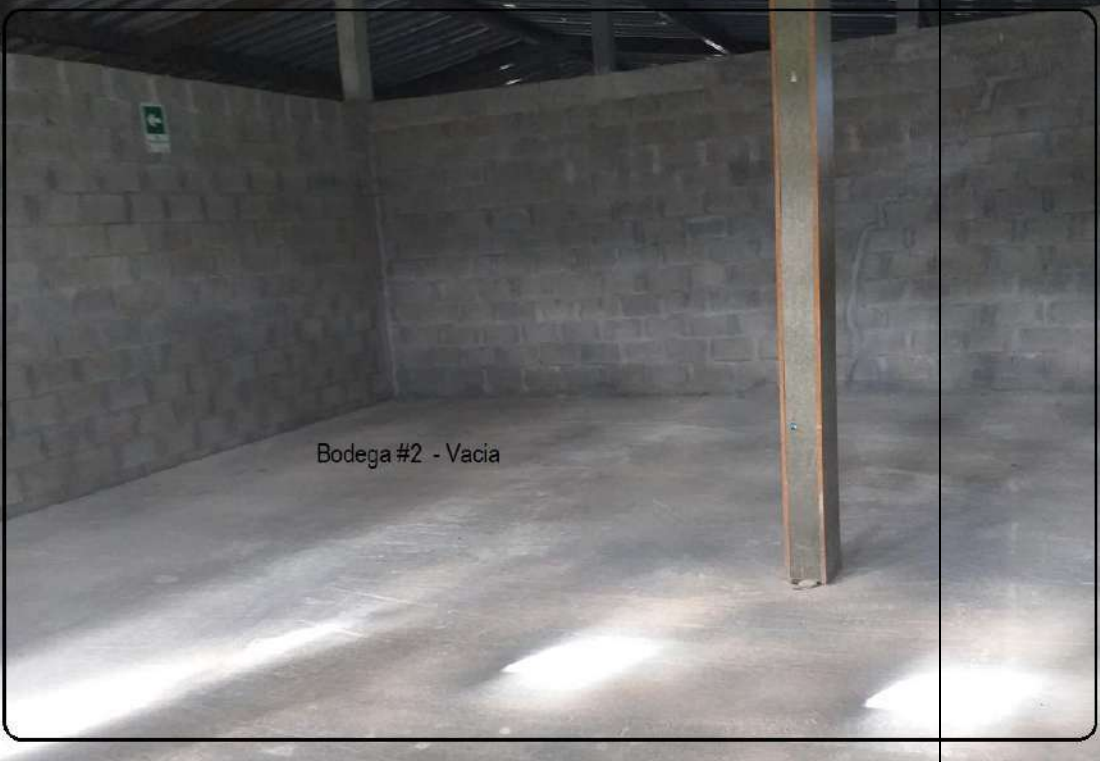
ITEM	DESCRIPCIÓN
	<p>ALMACENAMIENTO DE EXPLOSIVOS</p> <p>Bodega #1</p> <p>Bodega #1</p> <p>iluminación y ventilación natural</p> <p>Bodega #1 Explosivos</p>

<p style="text-align: center;">Bodega #2 - Vacía</p>
<p>Escenario probable de incendio y explosión</p>	<p>Las condiciones de seguridad que se maneja en el polvorín, tales como se expone en el ítem características, denota que cumplen con los requerimientos mínimos exigidos en la normatividad colombiana, siendo el escenario más probable de incendio o explosión un error humano por mala manipulación o actos inseguros que puedan conllevar a dichas situaciones.</p>

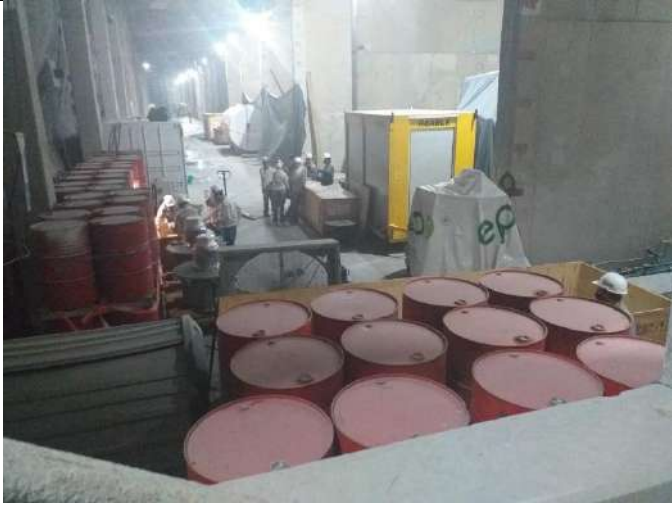
ITEM	DESCRIPCIÓN
ID	04
Características	<p>En las inmediaciones no hay actividades de trabajos en caliente que puedan generar chispas o puntos calientes.</p> <p>No se evidenciaron otros elementos químicos que puedan reaccionar con el aceite almacenado.</p> <p>El área cuenta con un Kit de emergencias para control de derrames</p> <p>El sitio no cuenta con señalización de seguridad que restrinja algunas actividades o acciones que puedan generar riesgos en el área.</p>
Registro Fotográfico

Escenario probable de incendio y explosión	<p>Incendio provocado por chispas de soldadura que caigan sobre las canecas, correspondientes a los trabajos que se están realizando en el nivel superior de los transformadores.</p> <p>Sin embargo, debido al alto flashpoint, el almacenamiento a presión ambiental, en canecas metálicas; es menos probable que desarrolle un evento riesgoso, asociado con incendio o explosión.</p> <p>Por lo anterior, se considera que el escenario de riesgo es poco probable que se genere.</p>

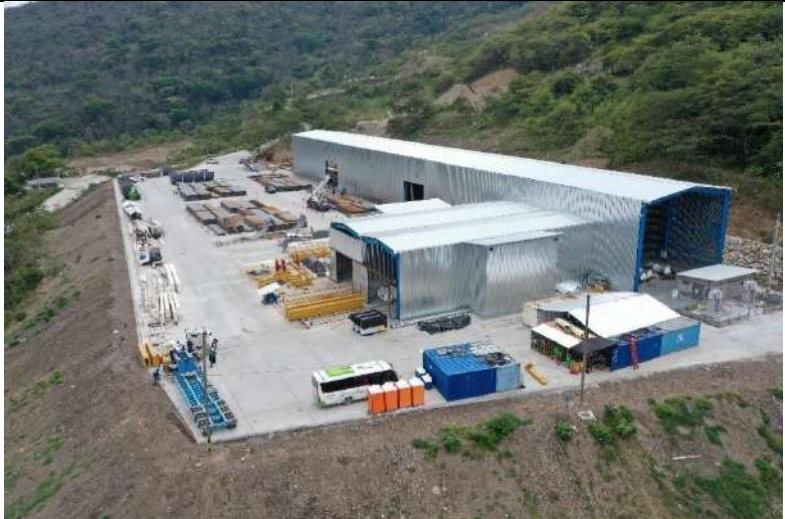
ITEM	DESCRIPCIÓN
ID	07
Características	<p>El taller de fabricación de ATB cuenta con una zona cubierta en la cual se realizan las labores de fabricación, una zona exterior de almacenamiento de insumos y consumibles.</p> <p>Dentro de los posibles elementos generadores de riesgo de incendio se ha identificado un almacenamiento de pinturas al interior de la bodega, los cuales cuentan con cárcamo recolector fabricado en lámina metálica, en una zona con acceso restringido, señalizada, en la cual no se evidencian elementos iniciadores de incendio en las cercanías a esta; por lo anterior, este escenario de incendio se descarta.</p> <p>Adicionalmente, se logró identificar un almacenamiento de químicos en la parte exterior de la bodega, donde almacenan cilindros de Propano, Star-Gold (Argón + CO<sub>2</sub>) y oxígeno.</p> <p>El taller tiene, también, una subestación de 13.200 V con dos transformadores trifásicos de 500 kVA, con un volumen de almacenamiento de 441 L localizados en la parte posterior, en una zona de acceso restringido, la cual se encuentra alejado de los demás riesgos y tiene cárcamo recolector de aceite.</p>

Escenario probable de incendio y explosión	Se ha considerado que el escenario más probable de incendio está en la zona de almacenamiento de cilindros exteriores, donde una fuga en los cilindros de propano puede provocar un incendio al generarse una chispa. Este escenario es el más riesgoso debido a que los cilindros de propano están cercanos a cilindros de oxígeno, los cuales pueden aumentar la potencia del incendio.
Tipo de elemento almacenado	Propano
Rombo de seguridad
