# PROYECTO HIDROELÉCTRICO ITUANGO - PHI

## PLAN DE GESTIÓN DEL RIESGO

#### 2.2.4 Caracterización y evaluación de las amenazas

**MARZO, 2022**

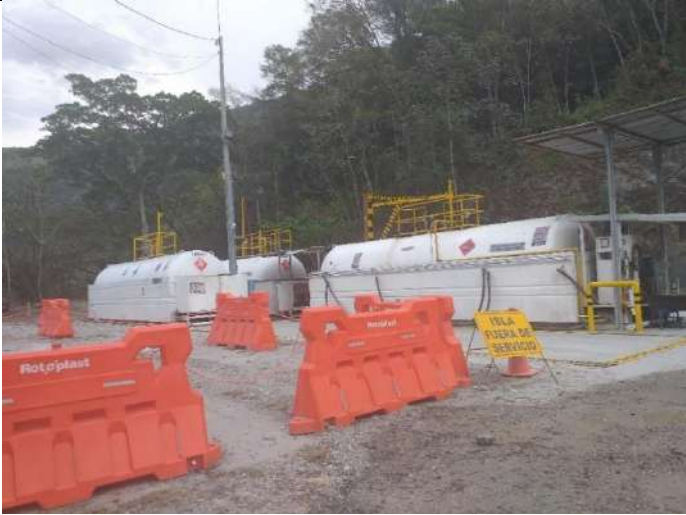
Registro Fotográfico

ITEM	DESCRIPCIÓN
ID	08
Características	<p>La zona de estación de combustible es utilizada para el cargue de combustible a diferentes vehículos del proyecto.</p> <p>En la zona se encuentran tres (3) tanques de almacenamiento de combustible: dos (2) tanques de 12.000 galones y un (1) tanque de 10.000 galones. Los tanques se encuentran dispuestos al interior de una cuba que hace veces de contenedor de derrames y están expuestos a las condiciones ambientales del sitio. Los tanques cuentan, adicionalmente, con señalización y demarcación de seguridad.</p> <p>Al respecto de la zona donde se encuentran ubicados los tanques de combustible, no se identifican estructuras aledañas a excepción de una caseta para el operador y el espacio se encuentra libre. En el perímetro del sitio hay árboles.</p> <p>Al respecto de la atención a emergencias, el sitio cuenta con un (1) hidrante con dos (2) tomas de manguera y su respectiva dotación localizada al interior de un gabinete, tres (3) extintores tipo satélite multipropósito, señalización de emergencia y, adicionalmente, con el espacio abierto y sin obstrucciones para el ingreso del personal de emergencias.</p>

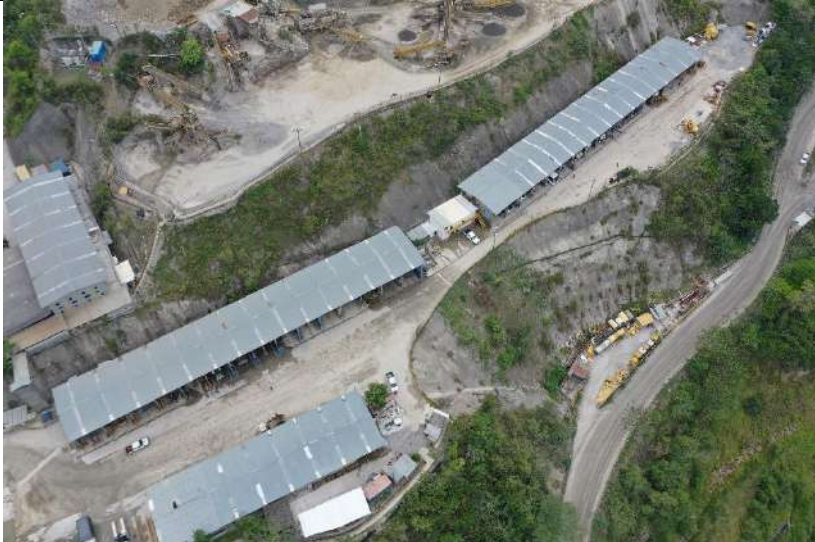
ITEM	DESCRIPCIÓN
Registro Fotográfico

ITEM	DESCRIPCIÓN
ID	09
Características	<p>El taller de mantenimiento de la obra es el lugar donde se le hace mantenimiento a los buses, camiones y equipos de construcción de la obra.</p> <p>El taller está dividido en tres (3) zonas principales: una zona de mantenimiento de maquinaria amarilla, una zona de mantenimiento de buses y camiones y una tercera zona de almacenamiento de insumos.</p> <p>En las zonas de mantenimiento se evidencia el orden y el aseo, las zonas demarcadas adecuadamente y extintores multipropósito distribuidos en las diferentes áreas. No se identificaron elementos iniciadores de incendios.</p> <p>La bodega de almacenamiento de aceites, grasas e insumos cuenta con un dique de contención, no se evidencian elementos iniciadores de incendio en el sitio.</p> <p>Por otro lado, como elementos de apoyo se encuentran tres zonas: un (1) almacenamiento de aceite y usado, un acopio de residuos químicos cercana a la subestación de 13200 kVA, en medio del taller.</p> <p>El almacenamiento de aceites usados está alejado de elementos iniciadores de llama, cuenta con un dique de contención de derrames y se encuentra señalizado adecuadamente.</p> <p>Se ha identificado el acopio de productos químicos que se encuentra en el área central del taller como la zona más propensa a un incendio; lo anterior, por su cercanía con la subestación eléctrica.</p>

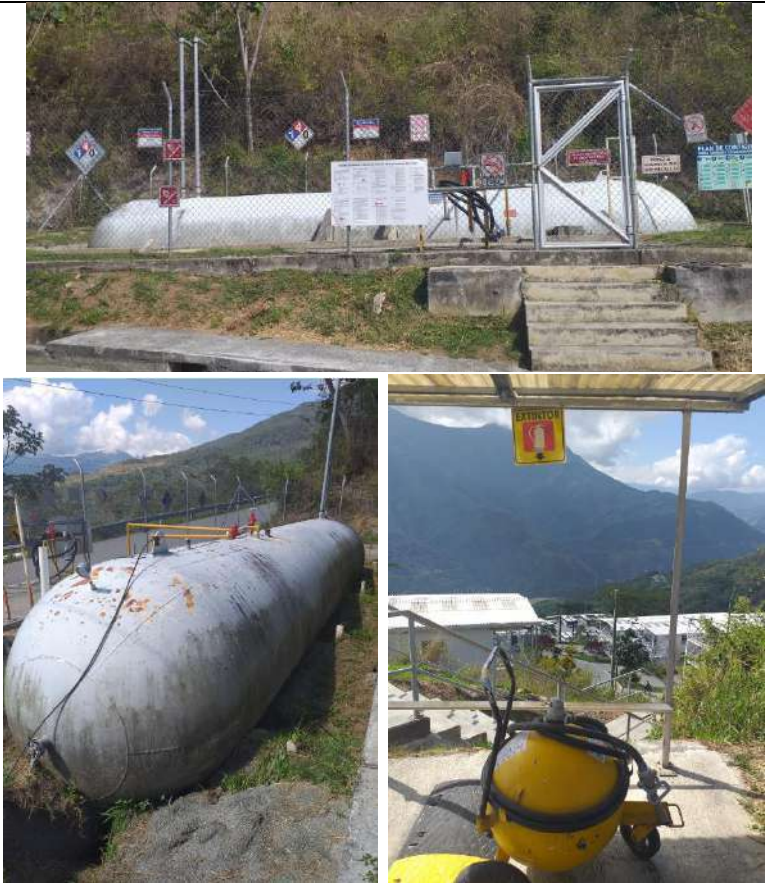
ITEM	DESCRIPCIÓN
Registro Fotográfico

ITEM	DESCRIPCIÓN
ID	11
Características	Esta estación de GLP sirve como combustible para la cocción de alimentos en el casino de Villa luz, para la zona de lavandería y los calentadores de agua de las habitaciones del campamento de Villa Luz.

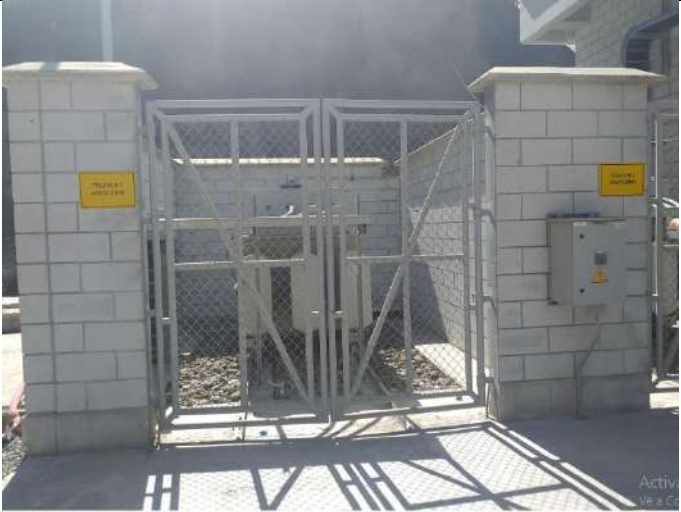
ITEM	DESCRIPCIÓN
ID	13
Características	Esta zona cuenta con un tanque enterrado de doble pared donde se almacena combustible diésel, con capacidad de 10000 L, dos transformadores de potencia de instalación exterior, trifásicos, en aceite, con refrigeración natural tipo ONAN, de 1250 kVA, 0,48/13,2 kV, elevador; dos plantas diesel de 910 ekW 1138 kVA 60 Hz 1800 rpm 480 Volts.
Registro Fotográfico

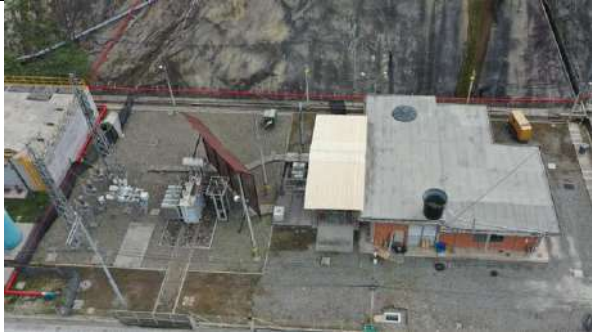
ITEM	DESCRIPCIÓN
Registro Fotográfico

ITEM	DESCRIPCIÓN
ID	17
Características	<p>En este momento la planta eléctrica no está operativa.</p> <p>Durante el recorrido en sitio se observó que el transformador cuenta con un dique de contención de derrames y con la separación a otros elementos cumpliendo con lo indicado en la NFPA 850.</p> <p>Respecto al almacenamiento de productos combustibles, se evidenció que en la zona donde está ubicada la planta están almacenadas unas canecas de combustible, las cuales se deben reubicar en el momento de arranque de la planta.</p> <p>Adicionalmente, en la zona de la subestación se encuentra el tanque de agua del sistema contra incendios y la planta de tratamiento de aguas.</p>

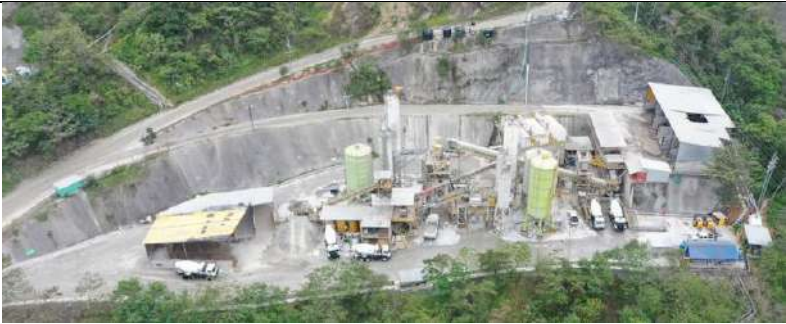
ITEM	DESCRIPCIÓN
Registro Fotográfico

ITEM	DESCRIPCIÓN
ID	18
Características	<p>El almacenamiento principal de esta zona se enfoca en 6 silos con una capacidad de 10000 litros cada uno, donde se almacenan insumos para la fabricación del concreto de la obra como SIKA Plast-327, SIKA Stabilizer y SIKA-Tard935.</p> <p>Si bien se han identificado varios químicos en este lugar que se utilizan para diferentes procesos, se considera el almacenamiento de amoniaco potencialmente peligroso, debido a sus características tóxicas que pueden generar daño a las personas por exposición y a su compleja manipulación.</p>

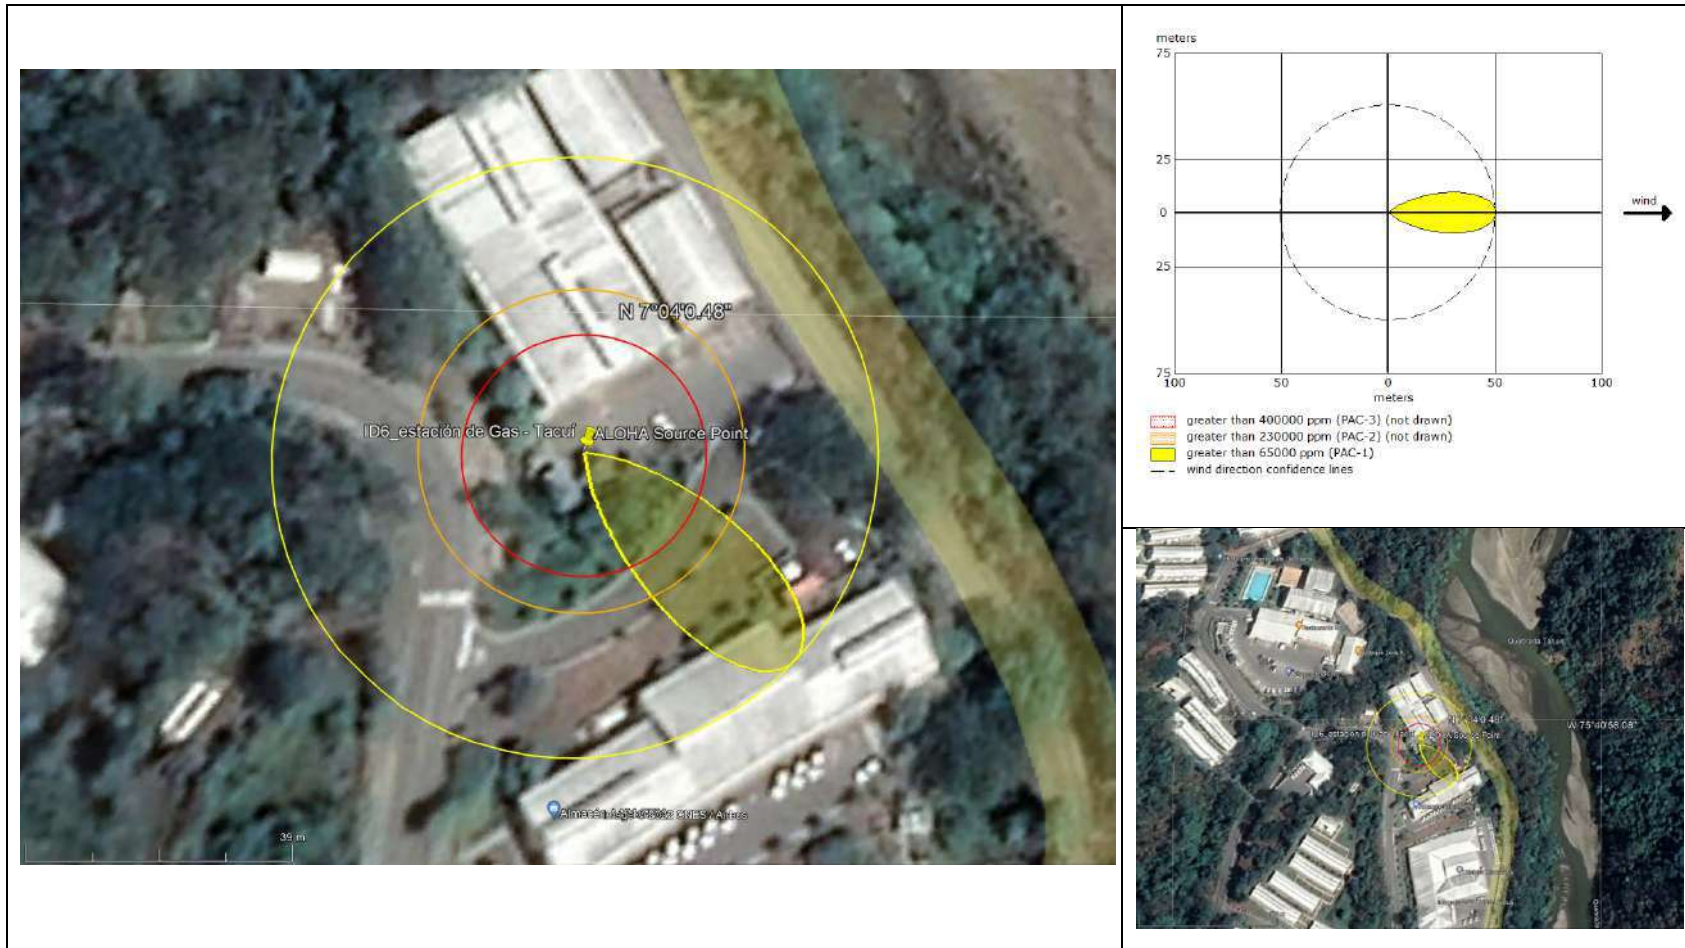
Tabla 2-119 ID 6 Estación Gas Tacuí - Zona riesgo vapores tóxicos

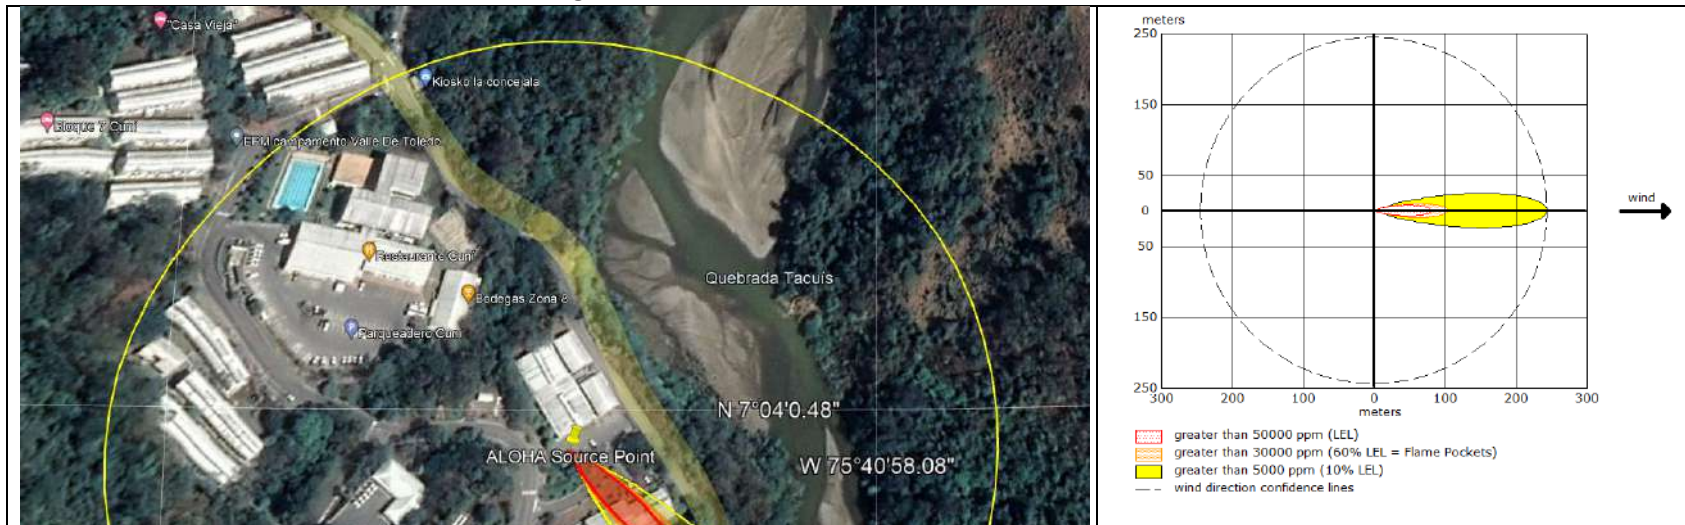
Tabla 2-120 ID 6 Estación Gas Tacuá - Zona riesgo inflamable

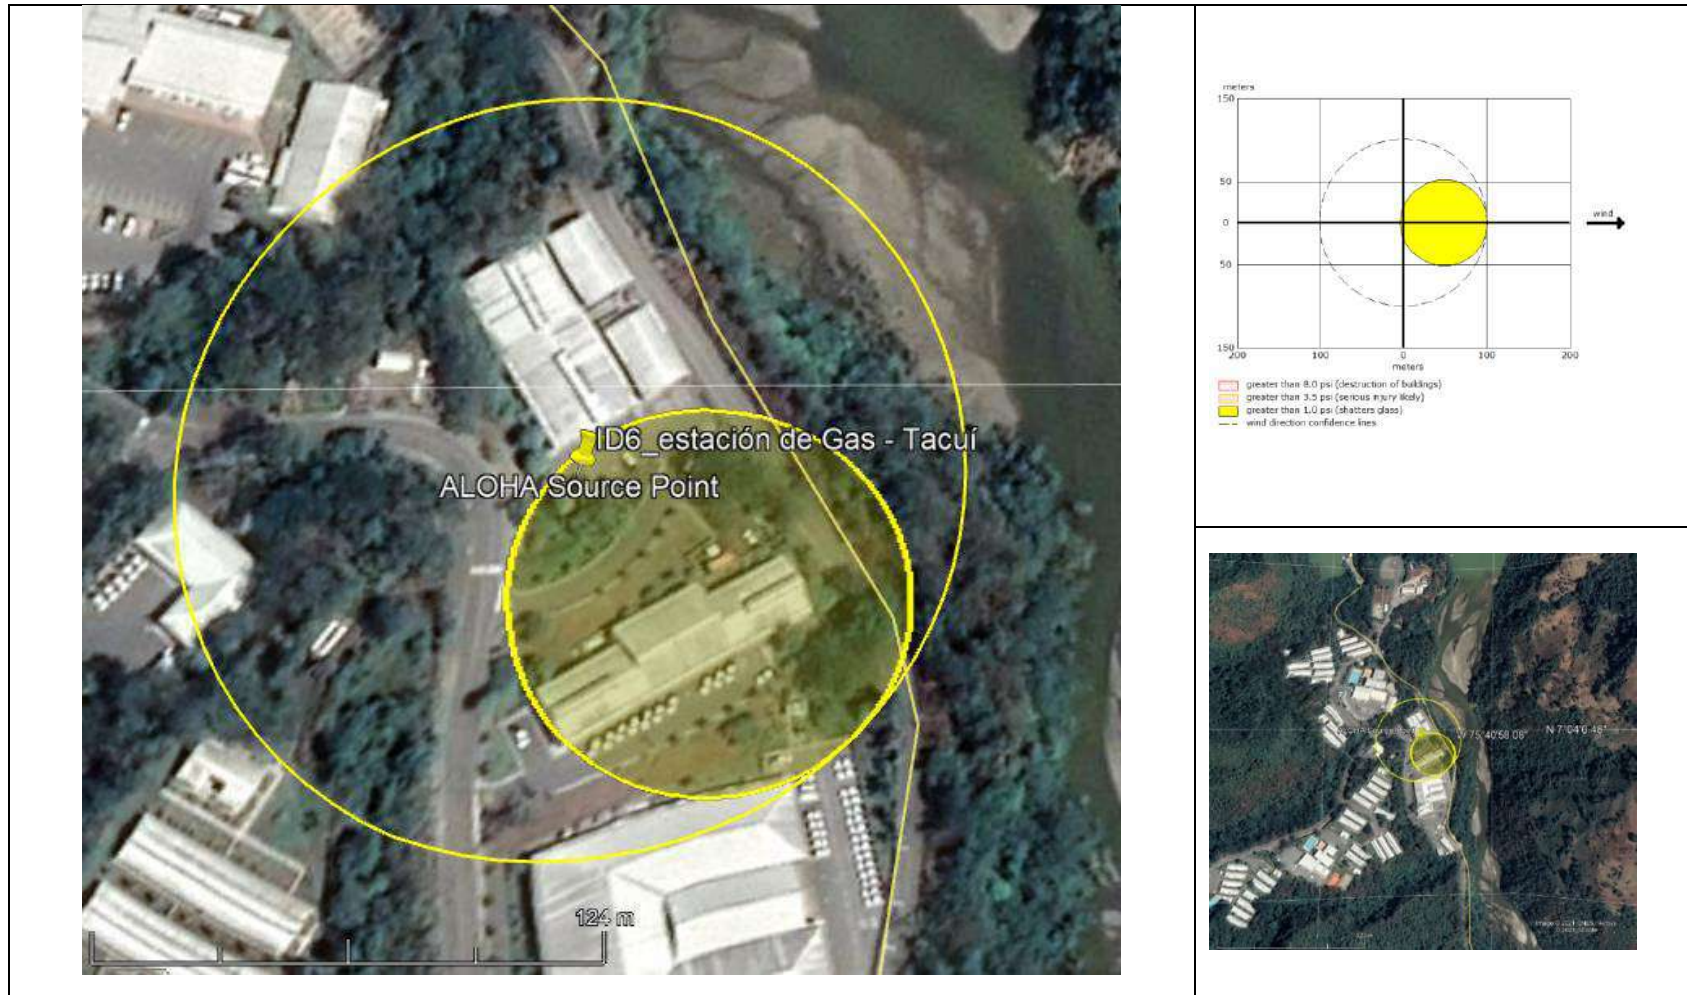
Tabla 2-122 ID 6 Estación Gas Tacuí - Zona riesgo de sobrepresión (fuerza de choque)

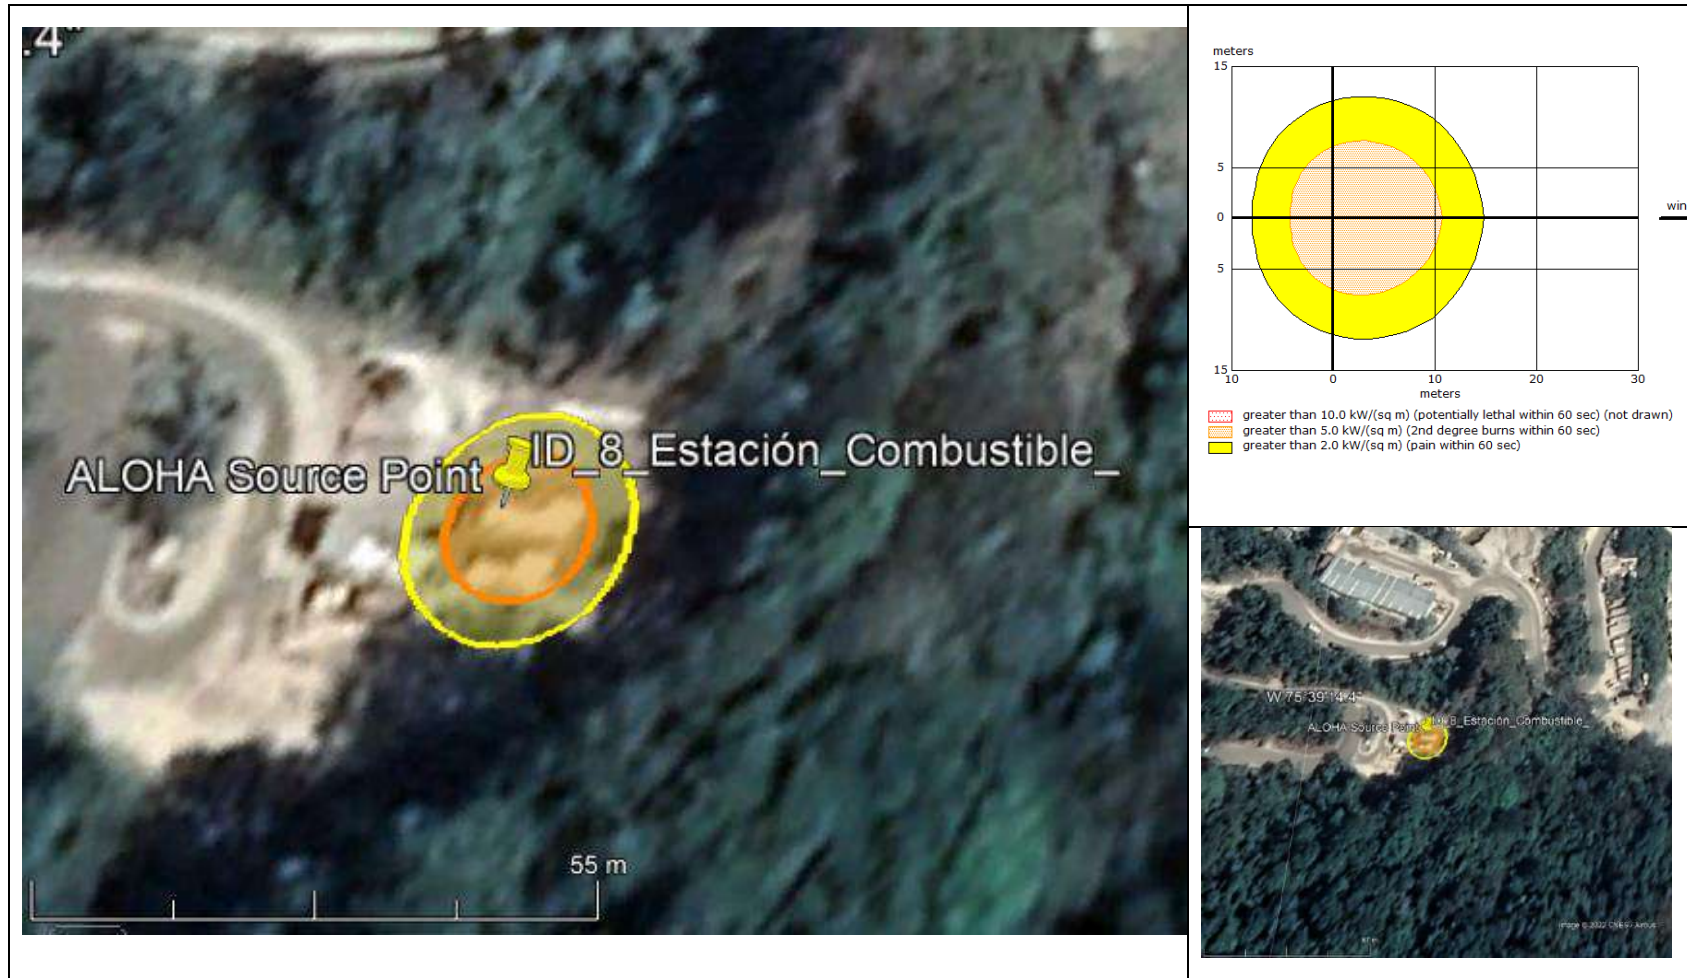
Tabla 2-129 ID 8 Estación combustible plazoleta - Resultado Radiación térmica – Incendio tipo “pool fire”.

Max Burn Rate: 22.8 kilograms/min

Total Amount Burned: 1,349 kilograms

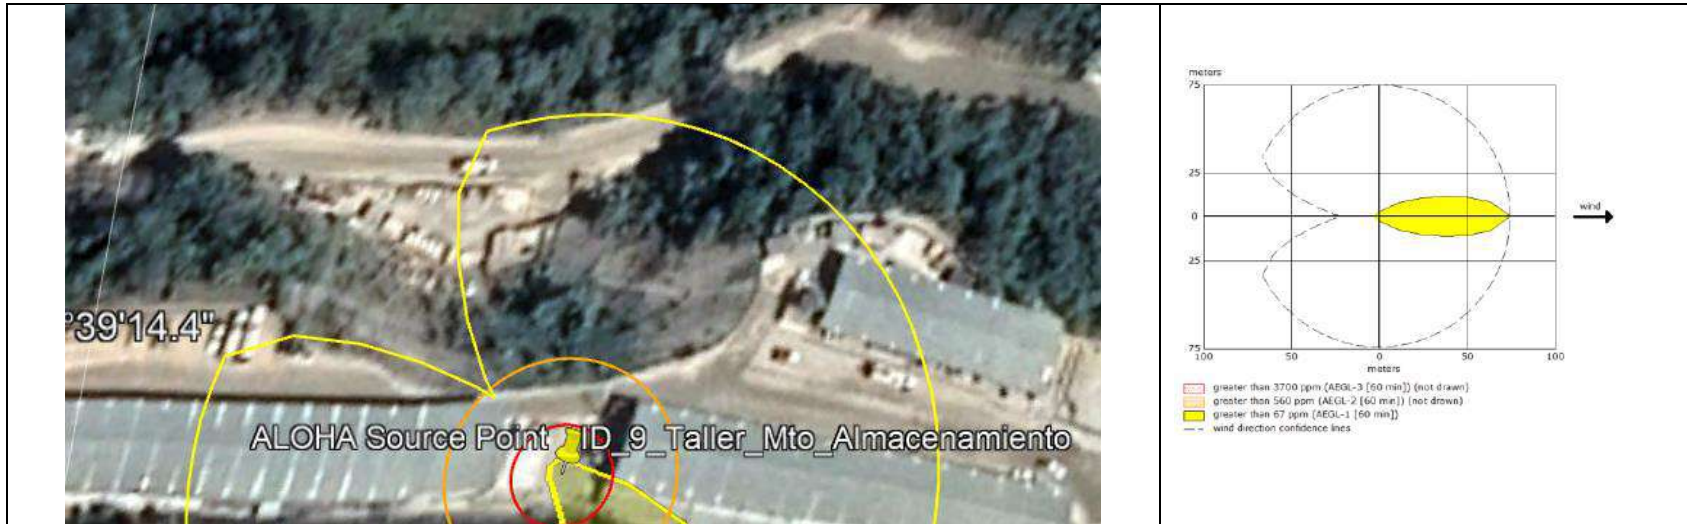
Tabla 2-131 ID 09 Taller de Mantenimiento - Vapores tóxicos en la atmosfera

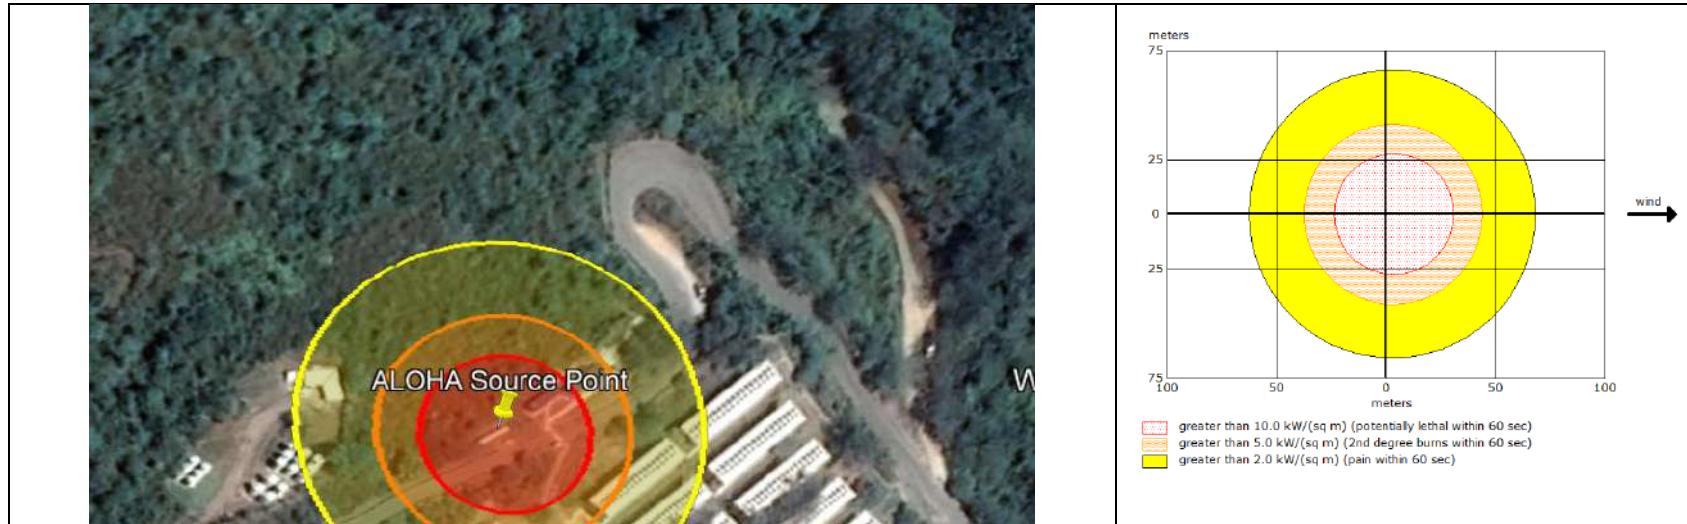
Tabla 2-137 ID 11 Casino Villa Luz - Resultado Radiación térmica

Max Flame Length: 20 meters Burn Duration: 40 minutes

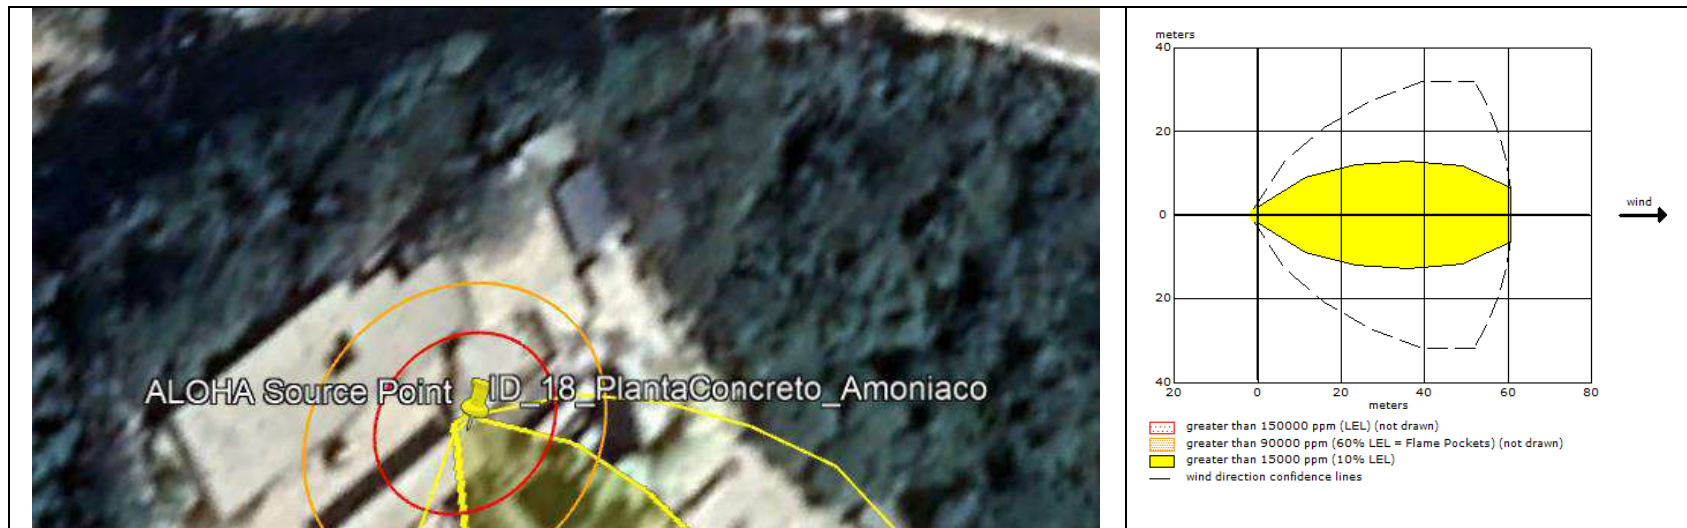
Tabla 2-141 ID 18 Planta de Concreto – Zona riesgo Inflamable

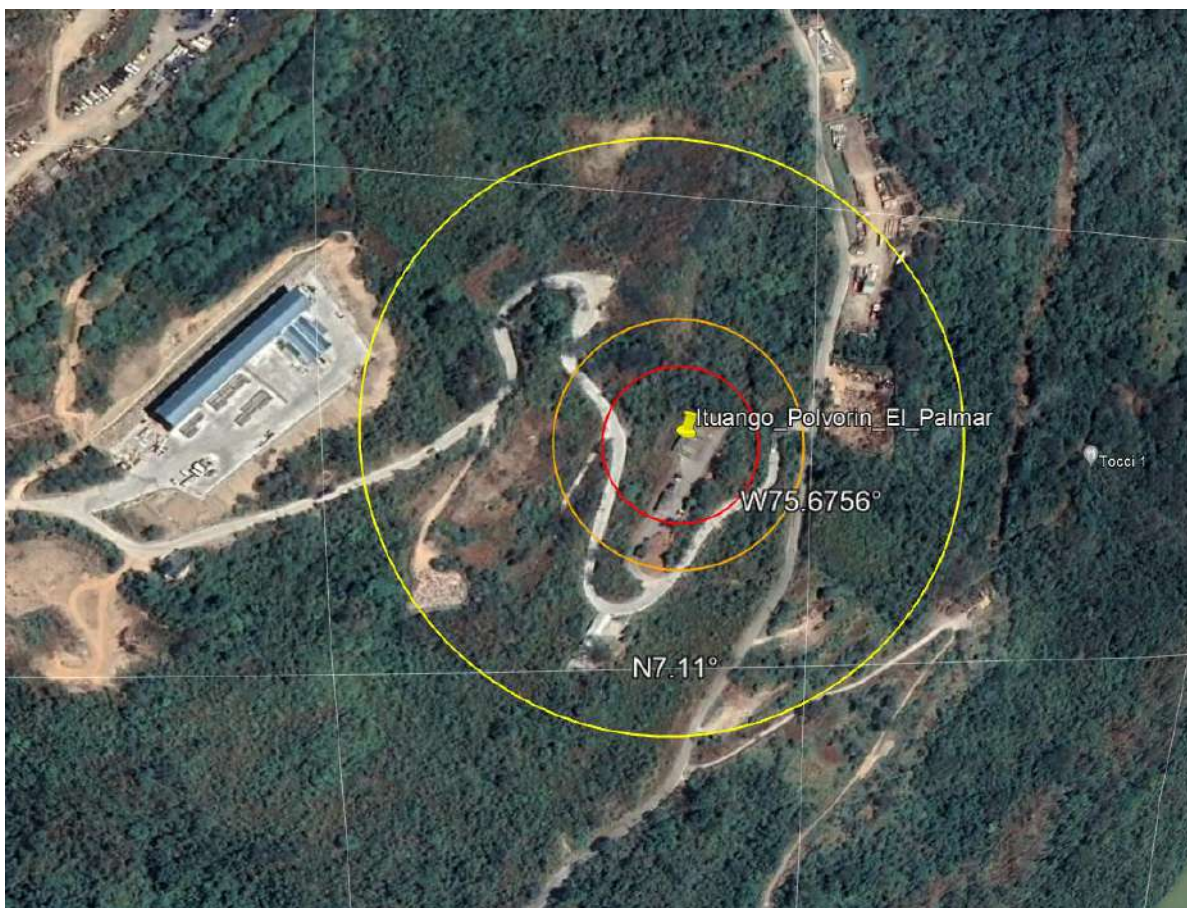
Figura 2-253 Radio de afectación por sobrepresión – Zona A Polvorín El Palmar.  
Fuente: Integral S.A., 2022.
