Hidroituango, en evolución y con avances técnicos en todos sus frentes de obra

- El Proyecto alcanzó el 86,9% en avance constructivo, centrado en entrar a generar con las dos primeras unidades en el segundo semestre de 2022
 - La casa de máquinas presenta un progreso considerable en su recuperación, obras civiles y montaje de equipos
 - El embalse y el vertedero se mantienen monitoreados de manera permanente con equipos especiales y personal experto

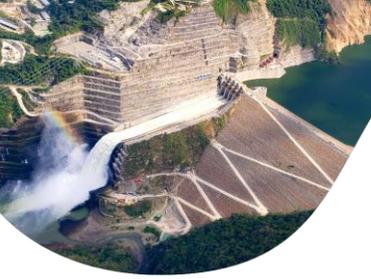
1. Casa de máquinas

La casa de máquinas, que albergará las unidades de generación de energía, es el lugar que más cambios ha tenido en su recuperación y progreso constructivo.

- ✓ **Unidad de generación 1:** se finalizó la obra civil e inician trabajos electromecánicos y el control e instalación de todos los servicios auxiliares.

- ✓ **Unidad de generación 2:** se adelantan los vaciados de concretos que faltan. Se estima que en un mes se estaría llegando a la cota 217, mismo nivel donde se encuentra la unidad 1 y donde se nivelan las labores para continuar con los montajes para la futura entrada en operación en el segundo semestre de 2022.

- ✓ **Unidades 3 y 4:** avanzan satisfactoriamente las obras civiles y el cronograma de instalación de las cámaras espirales y anillos estacionarios.
- ✓ **Unidades 5, 6, 7 y 8:** la zona sur de la casa de máquinas fue adecuada como sala de montajes temporalmente para almacenar equipos extra dimensionados que van llegando y otros que se vienen montando en sitio como son los dos rotores de las primeras unidades, el estator de la primera unidad y virolas, entre otros, y que próximamente se irán trasladando a la zona norte de la caverna para su debido montaje.

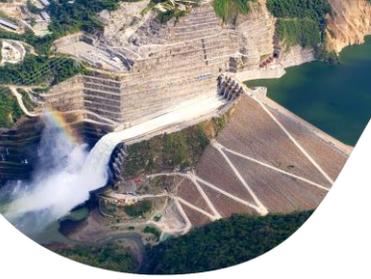
3. Almenara 1

Este es el lugar donde reposará el agua después de generar energía. El agua perderá fuerza y velocidad en la almenara para luego retornar al cauce normal del río Cauca.

- ✓ Los trabajos de obra civil registran un avance considerable en esta zona que fue impactada en la contingencia iniciada en abril de 2018. El plan es empezar a instalar próximamente las compuertas que permitirán tener mayor control de esta zona y, así, tener listo este frente de trabajo a mitad de 2022.

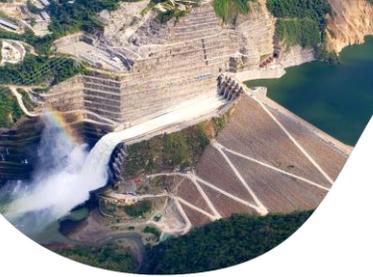
6. Presa

Esta estructura, de 225 metros de altura y 20 millones de m³ de volumen, está localizada aguas arriba donde desemboca el río Ituango al río Cauca, y es la encargada de contener el agua embalsada.

- ✓ La presa continúa estable y monitoreada las 24 horas, 7 días a la semana, 365 días del año por personal experto en el Centro de Monitoreo Técnico (CMT) de EPM.
